# 瓮安县银盏镇贵州芭田生态工程有限公司

## “7·17”一般其他伤害事故调查报告

瓮安县事故调查组

2023 年 12 月

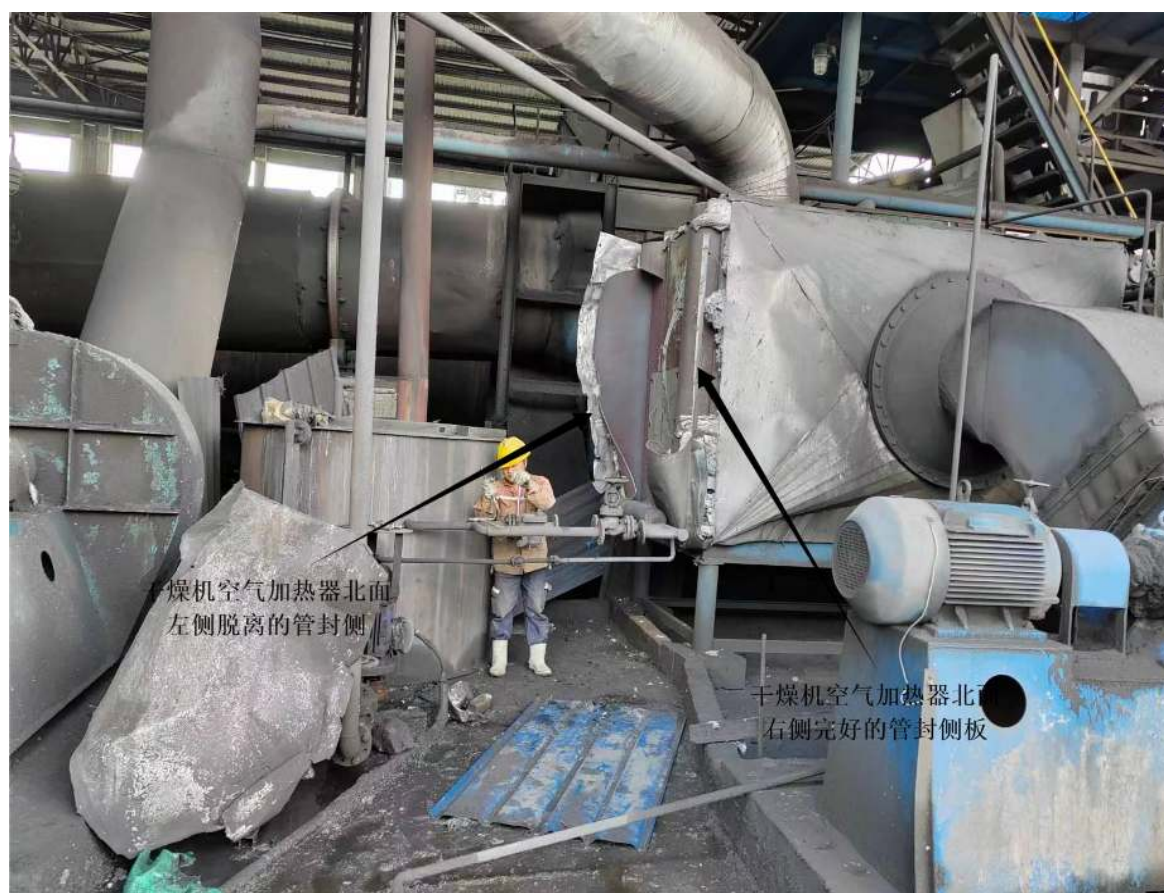
图 2 干燥机空气加热器事故现场图

干燥机空气加热器位于高塔车间硅钙镁肥生产线，加热器北

面左侧管箱侧封板沿焊接面脱离，外层保温箱损伤，北面右侧和南面左侧及右侧管箱侧封板完好，疏水阀阀芯堵塞，旁路阀门处于关闭状态，北面管箱侧封板正对面附近风机风筒被加热器冲击物损坏，管箱侧封板 270\*77\*16，Q345R。经调查核实，事故发生时，遇难人员位于北面管箱侧封板 2m 地方面向侧封板。

事故直接原因是：涉事干燥机空气加热器疏水阀阀芯脱落堵塞，造成加热器压力增大，加热器北面左侧管箱侧封板在蒸汽压力作用下沿焊接面爆裂，导致加热器管箱侧封板外层保温箱铅皮螺钉在蒸汽压力作用下飞出撞击现场人员胸部致死。

经现场勘查，干燥机空气加热器两侧设计4个管箱侧封板，4个侧封板内由外翅片换热管连接，4个侧封板内工作压力相等，北面左侧管箱侧封板沿焊接面脱离。

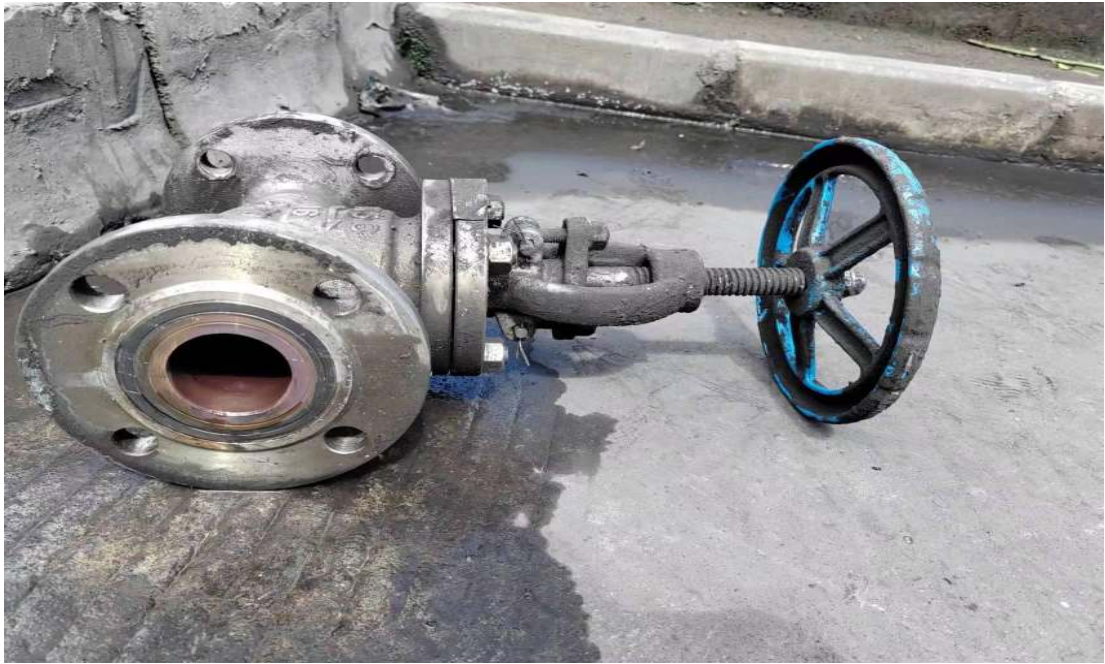
图 3 干燥机空气加热器旁路阀图

经勘查检验，对干燥机空气加热器前端双阀、出口阀门、尾端疏水阀、后端缓冲罐进行通水测试，发现尾端疏水阀无水排出，后对疏水阀进行拆解检测，发现疏水阀阀芯存在脱落，旁路阀畅通处于手动关闭状态。
