蓝田县德辉道路材料有限公司  
“8·7”机械伤害一般事故调查报告

蓝田县人民政府“8·7”事故调查组

2024年9月

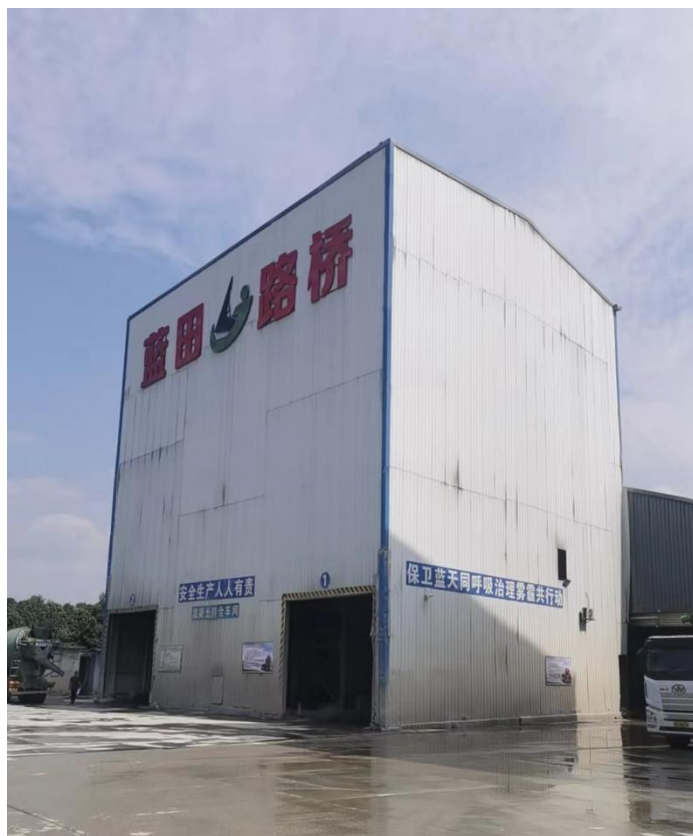
图 1 为德辉公司混凝土生产线车间

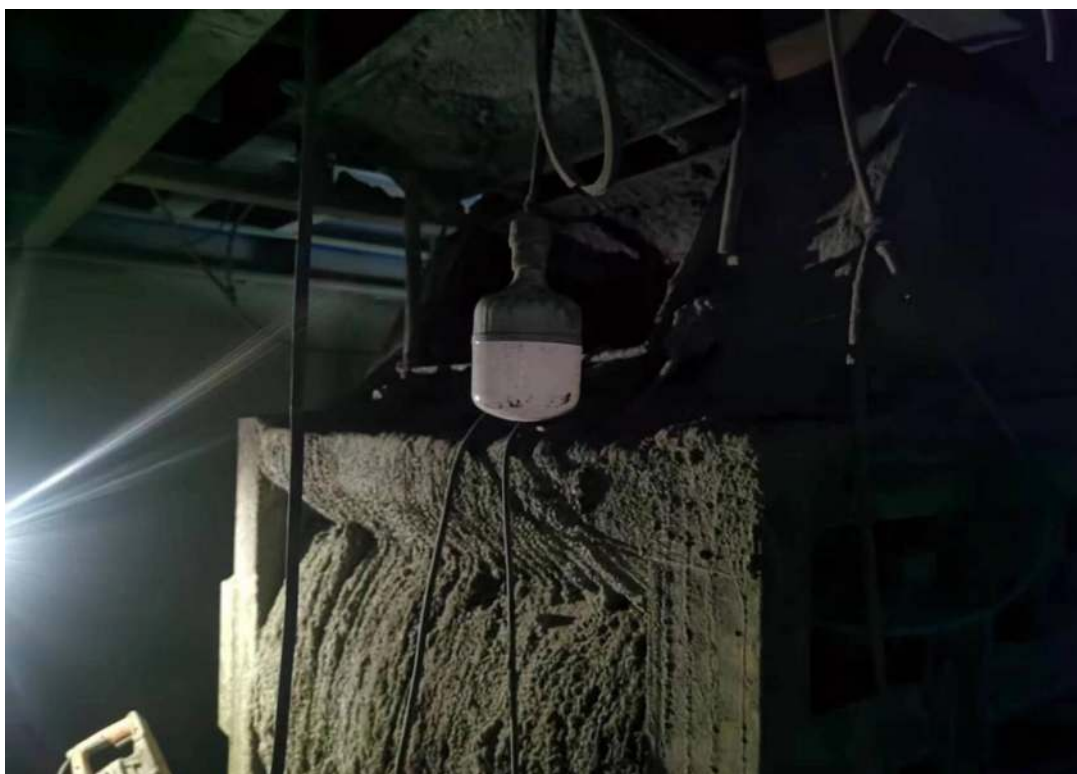
图 2 事发 1 号生产线混凝土搅拌机入口处

魏潘锋启动混凝土搅拌机作业时未对搅拌机现场进行详细查看，未发现辅助工在搅拌机内清理作业，操作失误导致辅助工雷养线死亡。是事故发生的直接原因。

1. 作业人员安全意识淡薄。雷养线进入混凝土搅拌设备内进行罐体内固体附着物清理时违规作业，在清理罐体内固体附着物时违反搅拌机清理操作规程，未及时通知操作人员，未对操作现场设置清理作业提示，未经审批且无其他监护人员的情况下进行搅拌机内部进行清理作业。

**（一）德辉公司** 要认真汲取此次事故教训，严格按照有关法律法规要求，切实履行企业安全生产主体责任，强化安全意识、责任意识和法律意识。按要求建立并落实相关安全生产规章制度，细化完善搅拌机清理、操作作业等危险作业的管理制度并严格落实；加强对作业人员的安全教育培训及考核工作，尤其是对于危险性较高的设备设施的操作使用及特殊作业要经常性地开展培训，确保安全意识及规范作业入脑入心；立即组织开展全厂的安全风险辨识及隐患排查治理

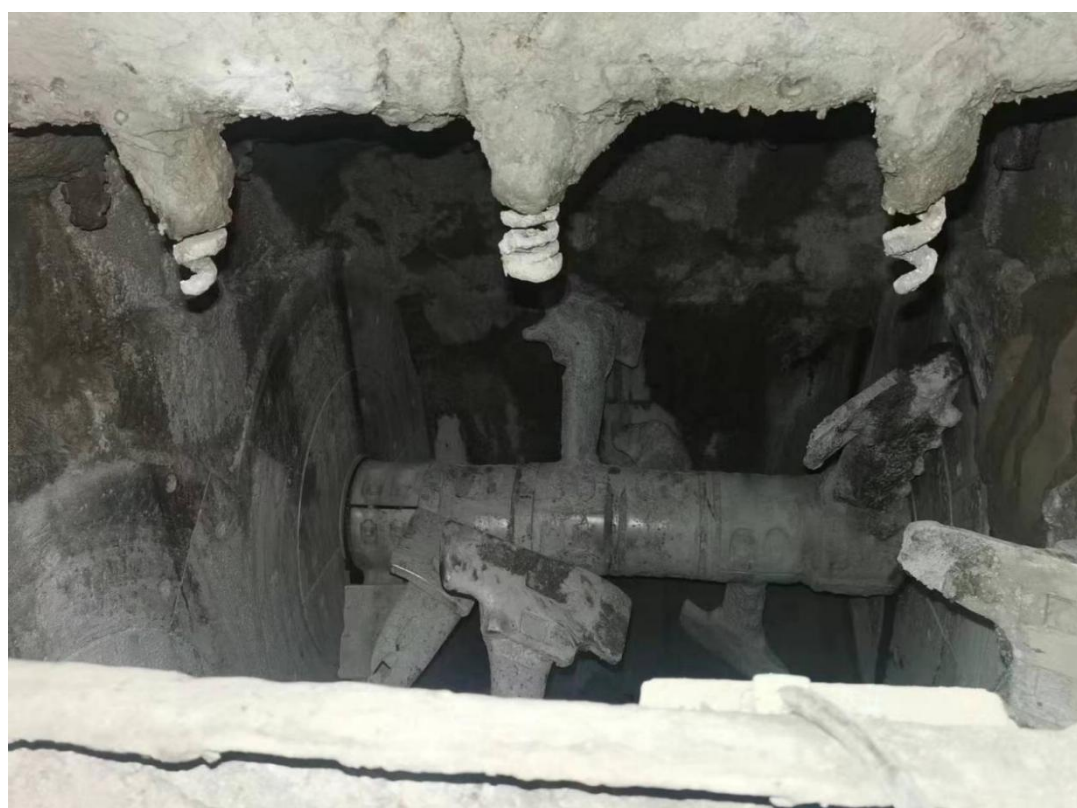
图 3 事发 1 号生产线混凝土搅拌机内部

（6）企业作业流程存在漏洞。企业在混凝土搅拌设备停止施工时，未在第一时间按照设备说明书中要求进行罐体

内部清理作业，导致内部附着物硬化板结，密度和硬度均增大，增加了清理的难度，加大了清理时的风险隐患。
