# 关于湖北兴明通电气设备有限公司“5·3” 一般触电事故的调查报告

2022年5月3日10时左右，湖北兴明通电气设备有限公司在江夏区山坡街道光华村周彭家湾对凤咸I回线线下进行树竹障清理时，发生一起触电事故，造成1人死亡。

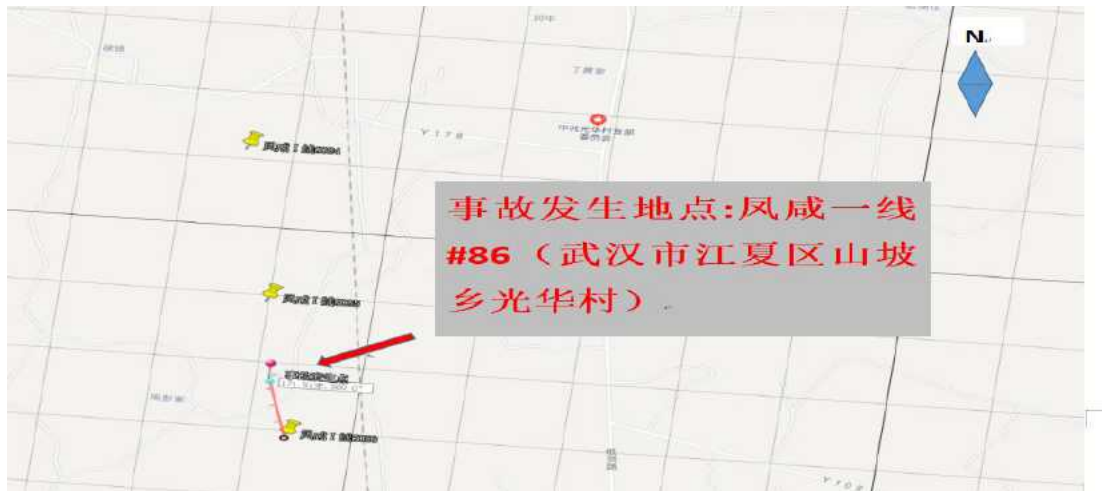
**图 1、事故发生点方位图**

经查，500 千伏凤咸I回线**投产于2006年9月，输电线路全长65.596公里，基杆塔数量170个，起点为500千伏凤凰山变电站，终点为500千伏咸宁变电站，主要保障咸宁市生活、工农业用电及调节鄂东环网电力平衡。**事故发生于凤咸I回线**#85杆塔与#86杆塔之间的楠竹林（方位见图1）。**

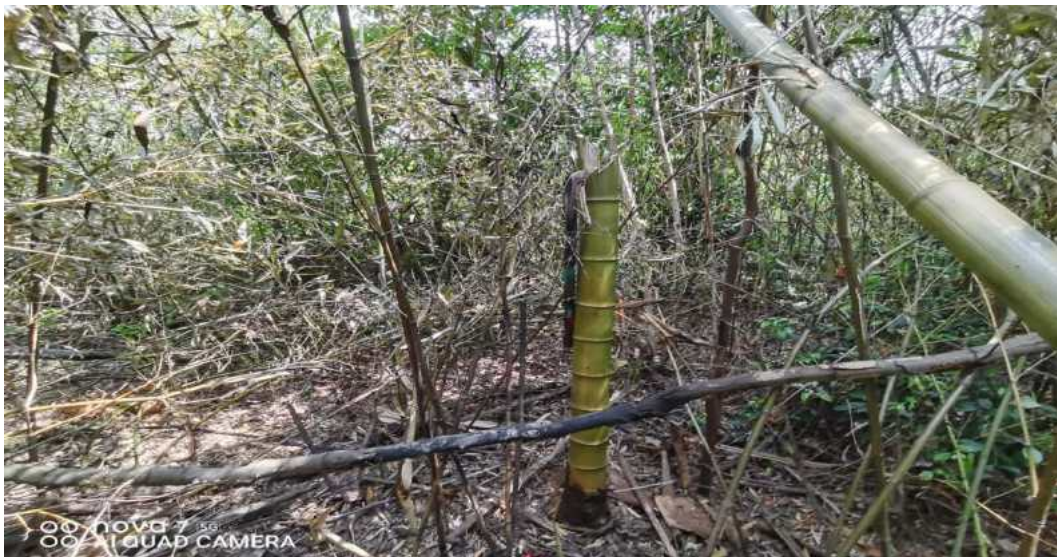
图 2、事故现场图

2022 年 5 月 3 日，江夏区气象情况为多云，气温 15-26℃，事故处环境较为潮湿。经现场勘查，事故现场遗留砍刀 1 把，砍刀刀身、楠竹及周边植物有明显焦痕（事故现场见图 2）。李胜所砍伐的竹子根部至竹尖约 14.8 米，根部直径 11.5 厘米，与输电线路边线水平距离约 2 米，输电线路距地面垂直距离 15 米（输电线路与竹子相对距离见图 3），竹子被砍倒时朝输电线路方向倾倒，竹子倾倒时竹尖与输电线路最小距离约为 0.33 米。
