## 一、事故发生单位概况

### （一）事故发生区域概况

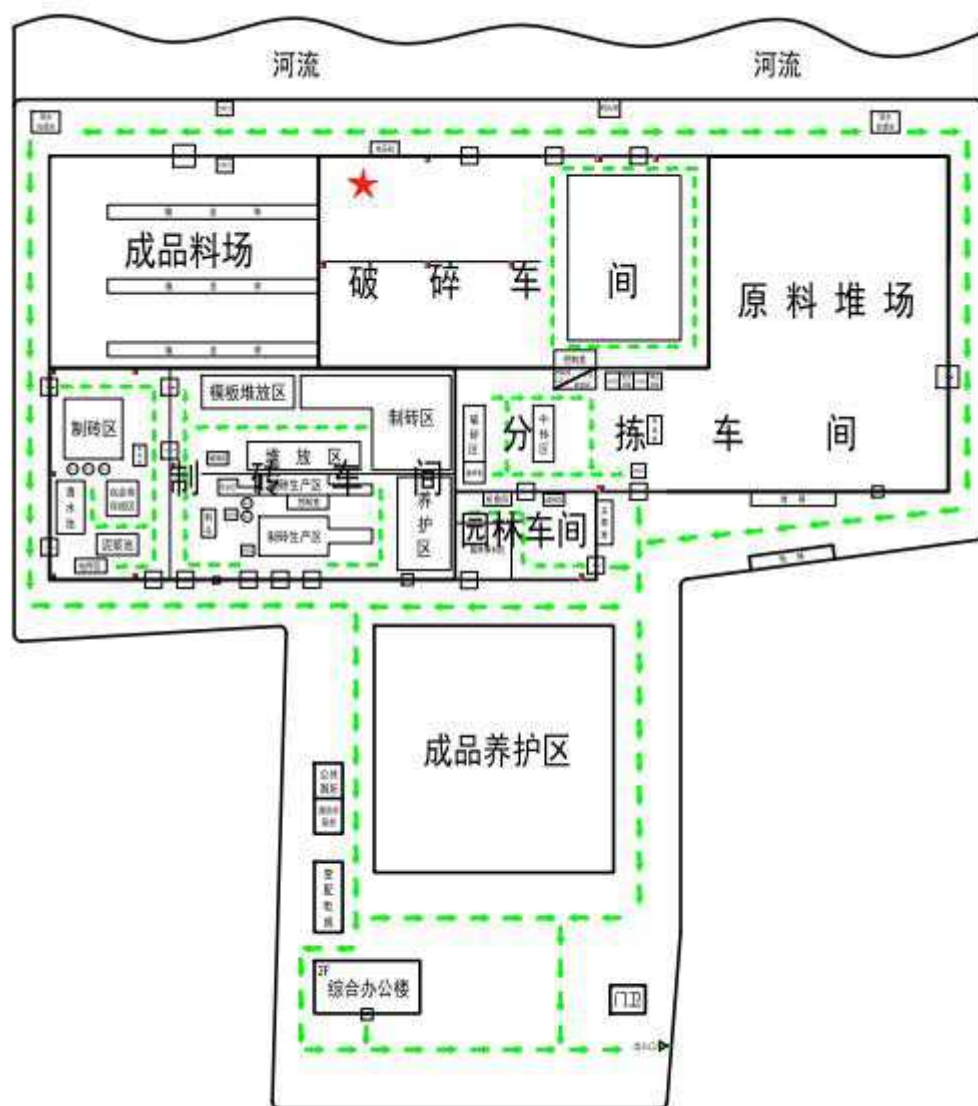
图 1：厂区总平面图

★：事故发生地点

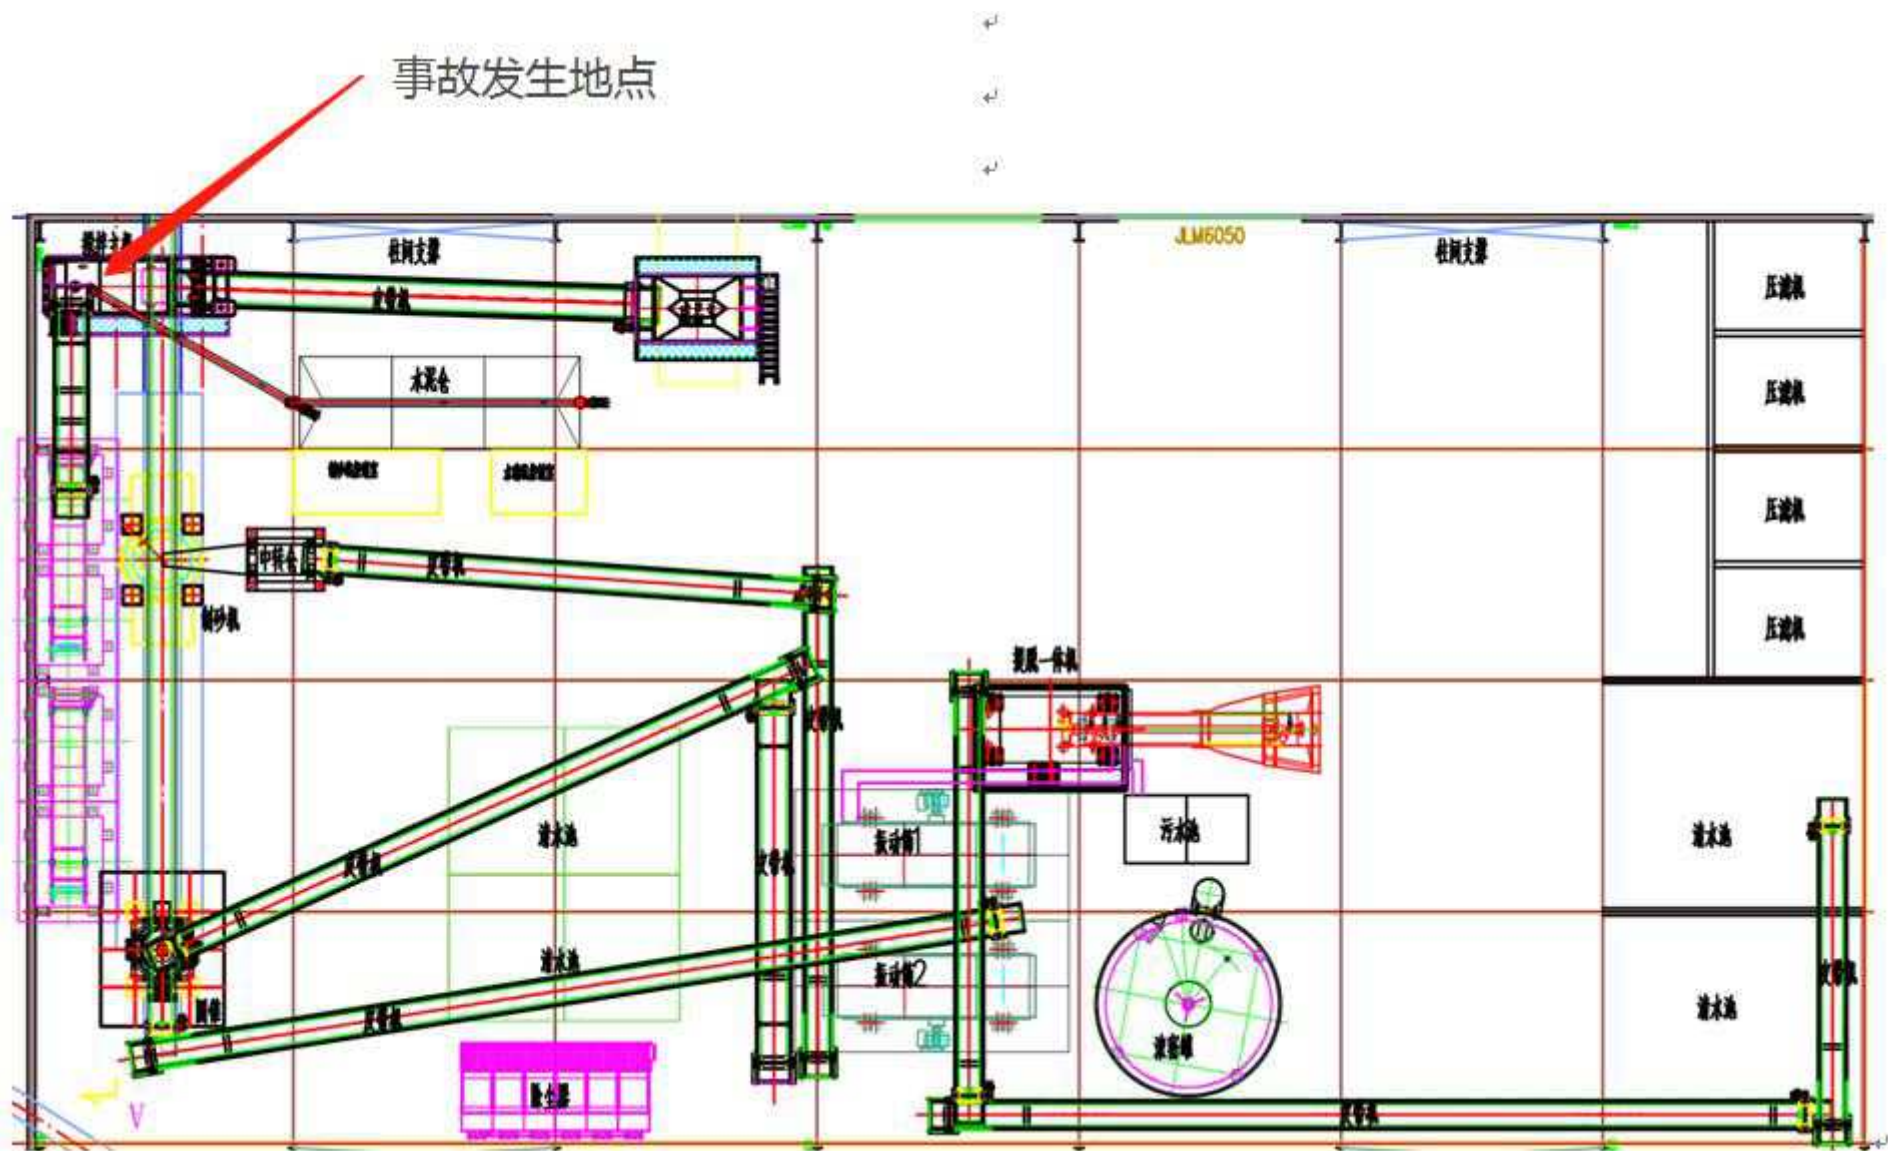
图 2：破碎车间设备布置图

发生事故的区域属于破碎车间的水稳生产线，破碎车间有水稳、制砂、破碎三条生产线，车间东西长约 60 米，南北宽约 30 米，配有水稳生产线、制砂生产线、破碎生产线各一条。其中水稳生产线主要设备为：料仓、搅拌机、水泥仓、成品斗、2 条皮带机。制砂生产线主要设备为：制砂机、中转仓、圆锥机、2 个清水池、污

水池、2 个震动筛、提脱一体机、浓密罐、2 个压滤机、5 条皮带机。  
(厂区总平面图见图 1，破碎车间车间平面图见图 2)

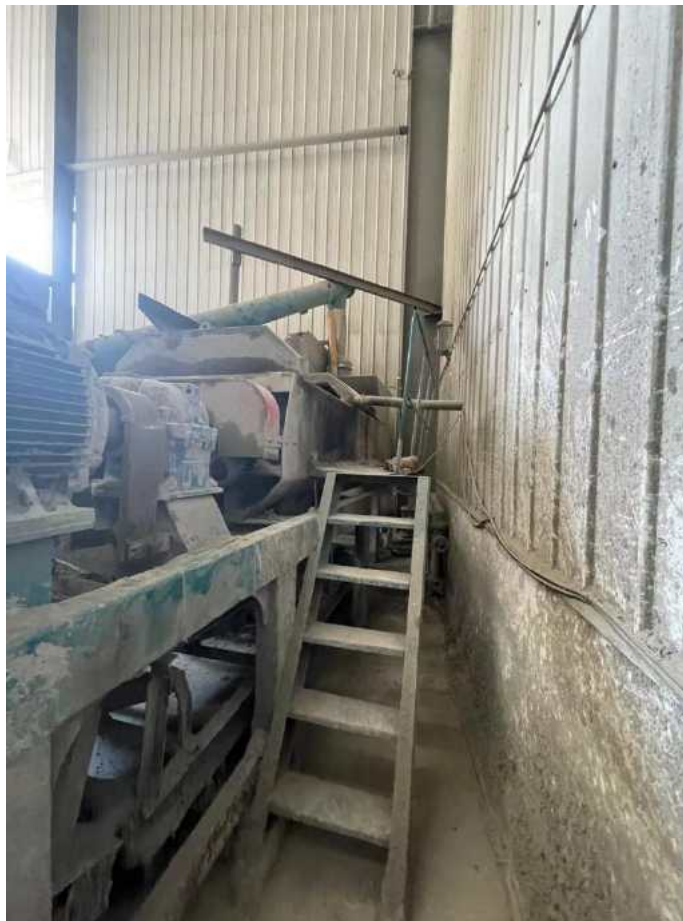
图 3：破碎车间水稳线搅拌机位置

发生事故的设备为水稳线搅拌机，该设备于 2020 年 10 月投入使用，设备具体参数为：主机型式：双卧轴强制连续式、生产能力： $\leq 650\text{T/h}$ 、有效拌和长度：3300mm、叶片数量：60、叶片材质：耐磨铸铁、允许最大粒径：50mm、电机功率： $37\text{KW} \times 2$ 、电机型号：YE4-225S-4、减速机型号：ZLY180-15。经检查，设备外观无明显缺陷（破碎车间水稳线搅拌机位置见图 3，搅拌机进料口外形，即死者站立位置见图 4）

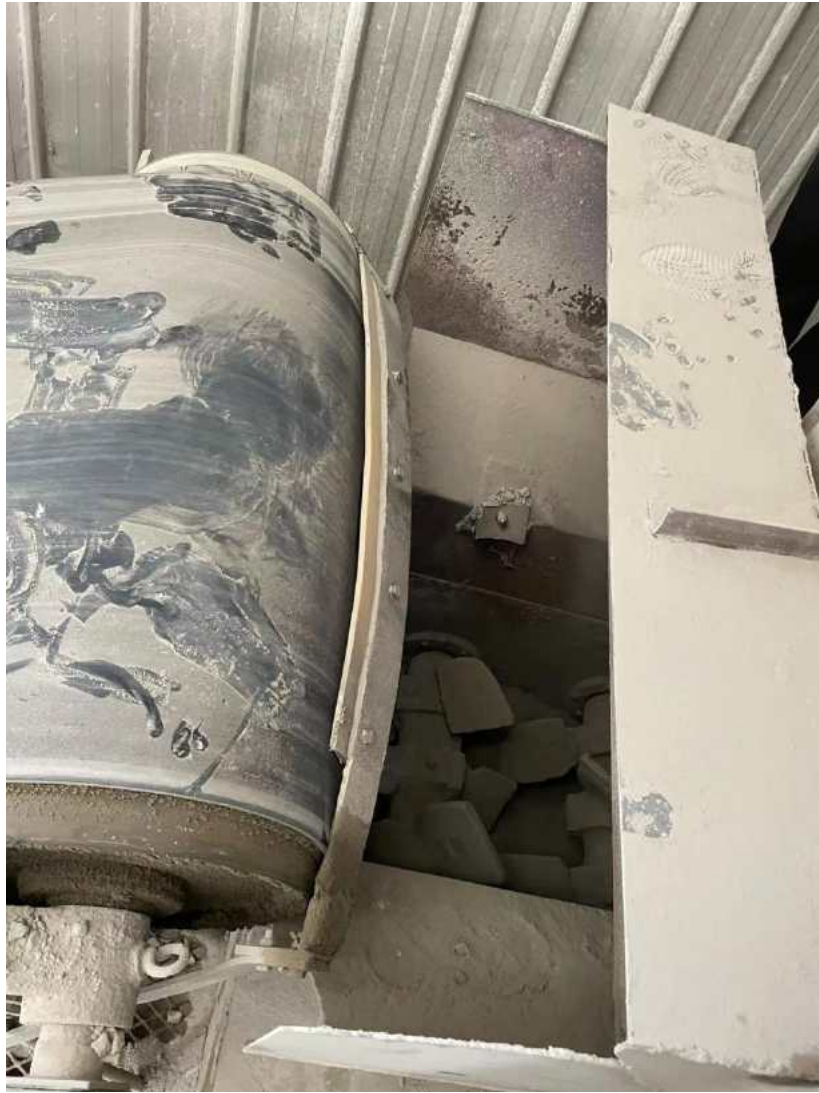
图 4：搅拌机进料口外形（死者站立位置）

鸿翔公司杂工欧建华在对破碎车间西北角水稳线传送带内壁顶部破口协助进行修补作业时，冒险进入搅拌机送料口内部，开机工黄德连违规启动搅拌机，导致事故发生。

（一）嘉善县鸿翔资源再生利用有限公司要深刻吸取这起事故教训，严格按照《中华人民共和国安全生产法》、《浙江省安全生产条例》等法律法规，履行各项安全生产法定职责，按照“一必须、五到位”的要求，严格落实安全生产主体责任。要强化源头治理，对可能危及对方生产安全的交叉作业，应当签订安全生产管理协议，明确各自的安全生产管理职责和应当采取的安全措施，并指定专职安全生产管理人员进行安全，严格制定检维修等作业方案，强化安全检查和隐患排查工作，做好岗位风险辨识并张贴安全警示标志、应急处置卡和岗位风险告知卡，落实有效管控措施，坚决杜绝“三违”行为。进入筒型储库、磨机、破碎机、篦冷机、搅拌机等设备设施作业时，有效的防止电气设备意外启动、热气涌入等隔离防护措施。
