## 陆丰市“3·14”一般道路交通事故调查报告

2025-06-19 11:29

发布机构：陆丰市人民政府门户网站

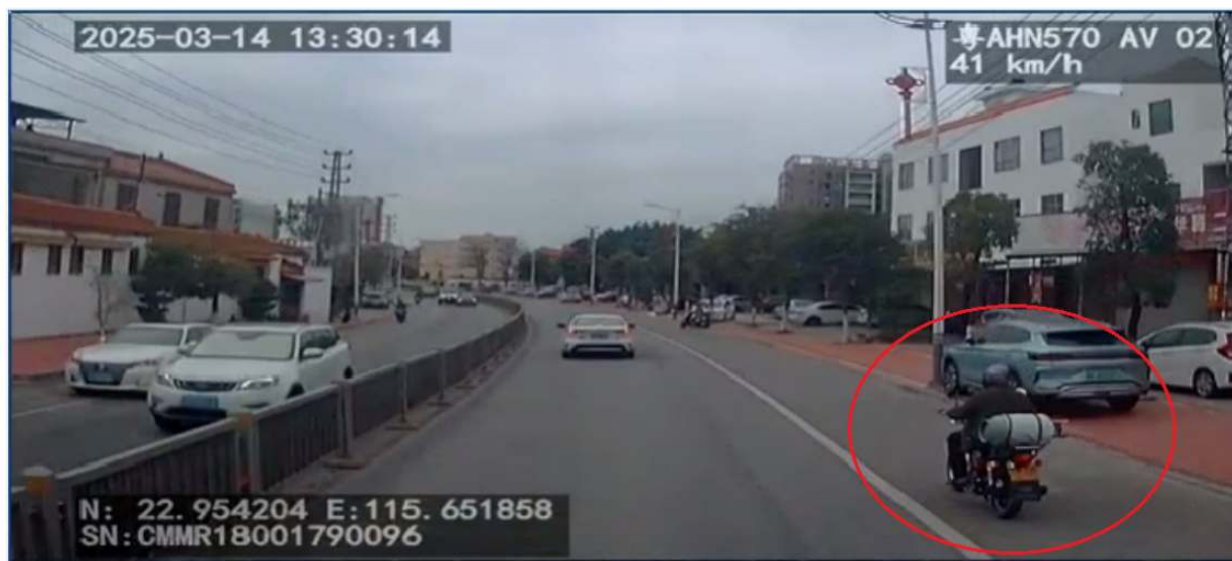
13时30分许，符\*违反禁令驶入陆丰市市区路段，在沿丰大道自东往西行驶至广汕公路240省道下行29公里北9米（陆丰市东海街道龙潭桥东侧路段）时，借用右侧摩托车和非机动车混合车道实施右侧超车，与在右侧摩托车与非机动车混合车道向行驶由杨\*驾驶的普通二轮摩托车（悬挂粤NT8872号牌）发生刮擦，致使杨\*倒地，重型半挂牵引车、重型集装箱半挂车向行驶过程中右侧轮胎碾压杨\*，造成杨\*当场死亡、摩托车损坏（图1至图6）。

图 1 粤 AHN570 号重型半挂牵引车行车记录仪截图

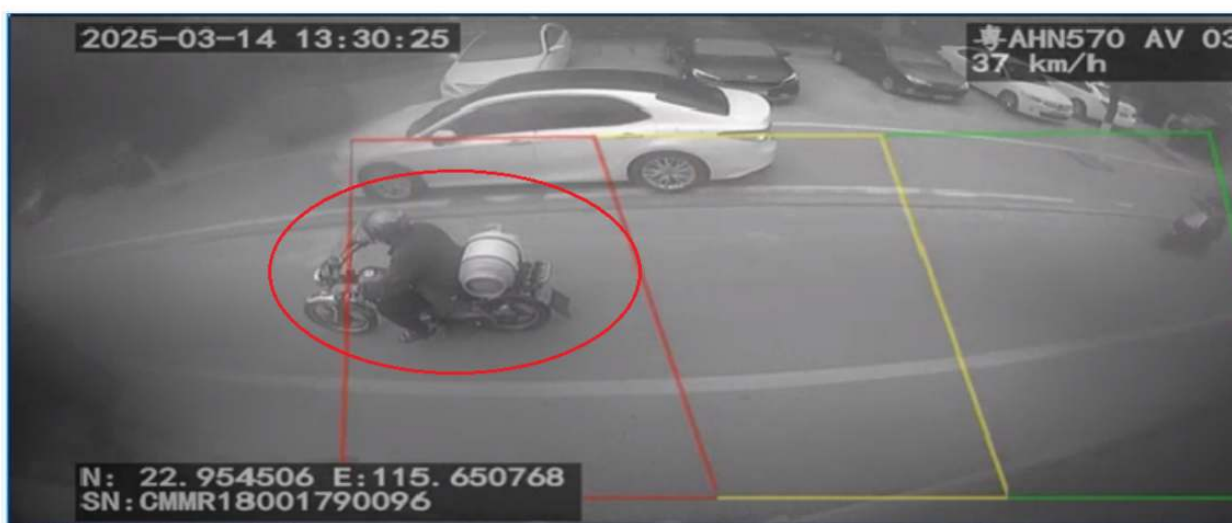
图 2 粤 AHN570 号重型半挂牵引车行车记录仪截图

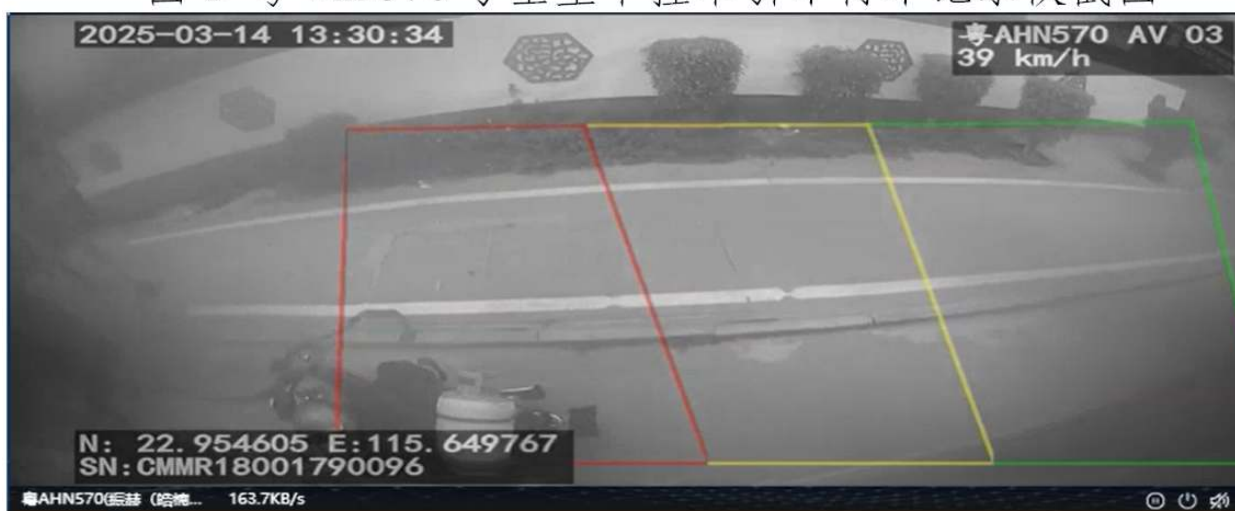
图 3 粤 AHN570 号重型半挂牵引车行车记录仪截图

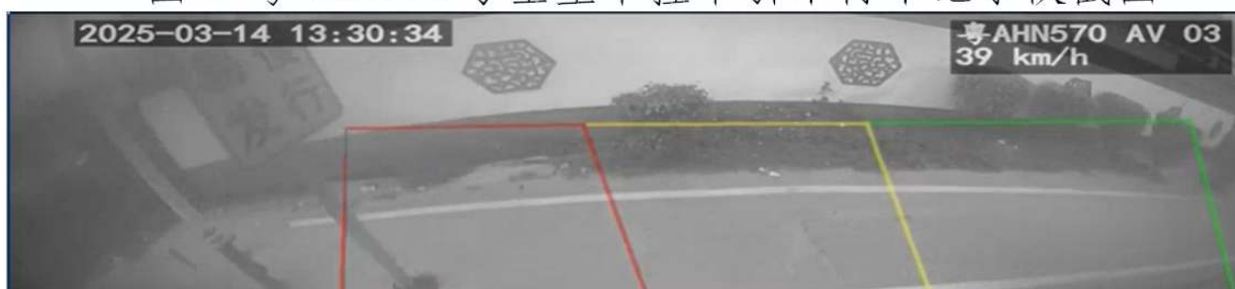
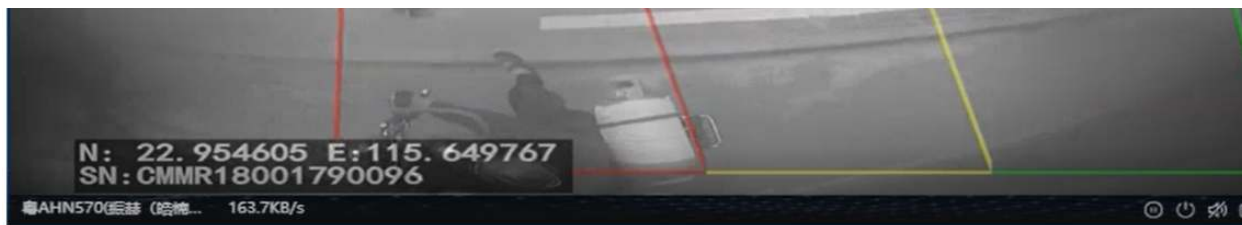
图 4 粤 AHN570 号重型半挂牵引车行车记录仪截图

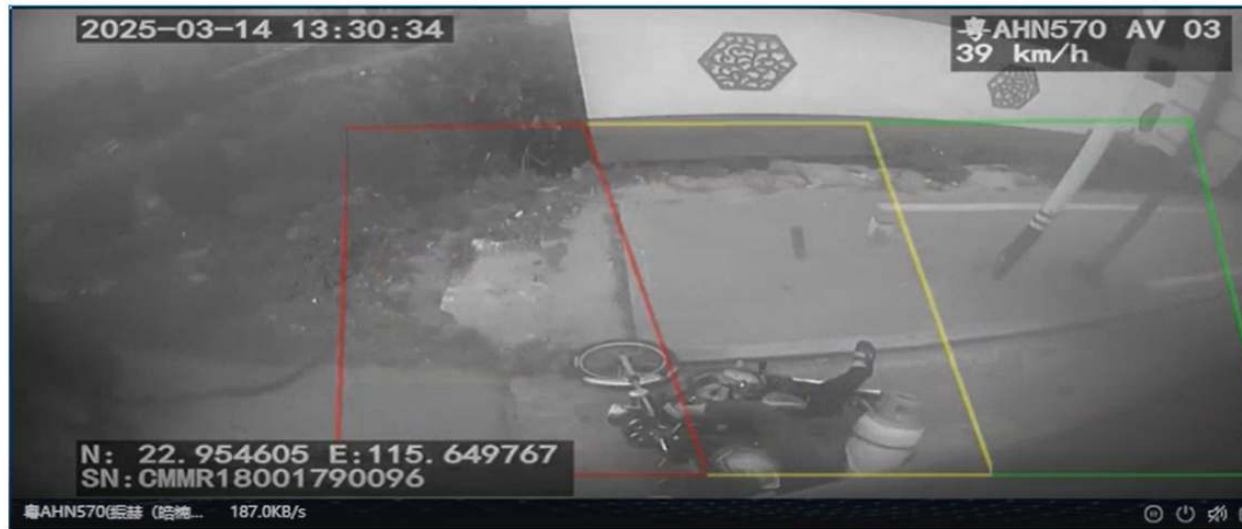
图 5 粤 AHN570 号重型半挂牵引车行车记录仪截图

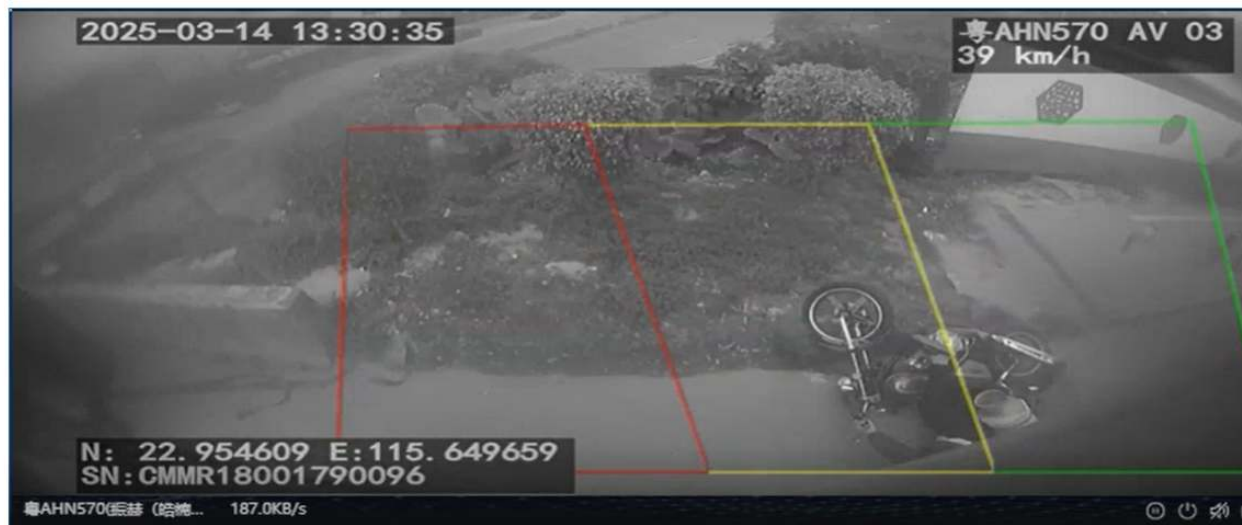
图 6 粤 AHN570 号重型半挂牵引车行车记录仪截图

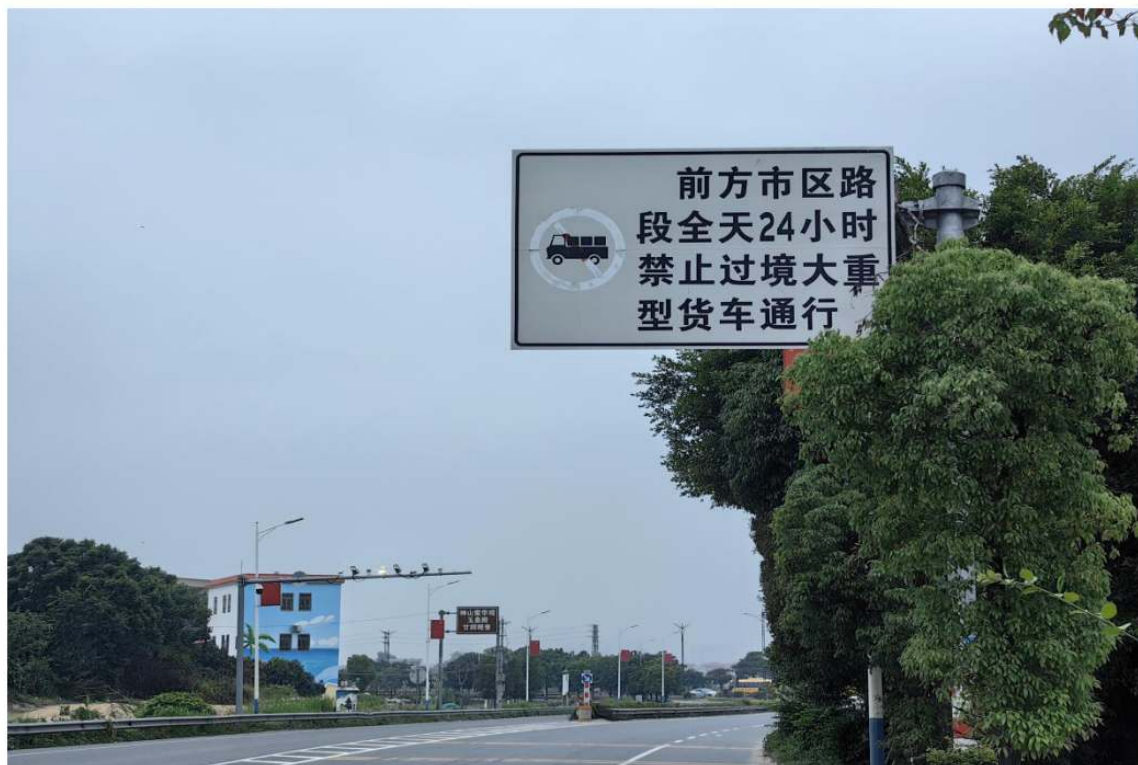
现场位于广汕公路 240 省道下行 29 公里北 9 米（陆丰市海街道龙潭桥东侧路段），在道路两端入口处设置“前方市区段全天 24 小时禁止过境大重型货车通行”禁令标志，为禁止境重型货车通行的市区路段，陆丰大道呈东西走向，东往汕头向，西往广州方向，道路中间设置金属护栏隔离，双向各划设 1 条机动车道、1 条摩托车与非机动车混合车道，机动车道宽 5 米，混合车道宽 2.0 米；桥梁路面宽 14.7 米，进入桥梁路段道减少为双向各划设 1 条机非混合车道，车道宽 7.4 米；桥梁

图 7 禁止过境大重型货车进入市区禁令标志照片

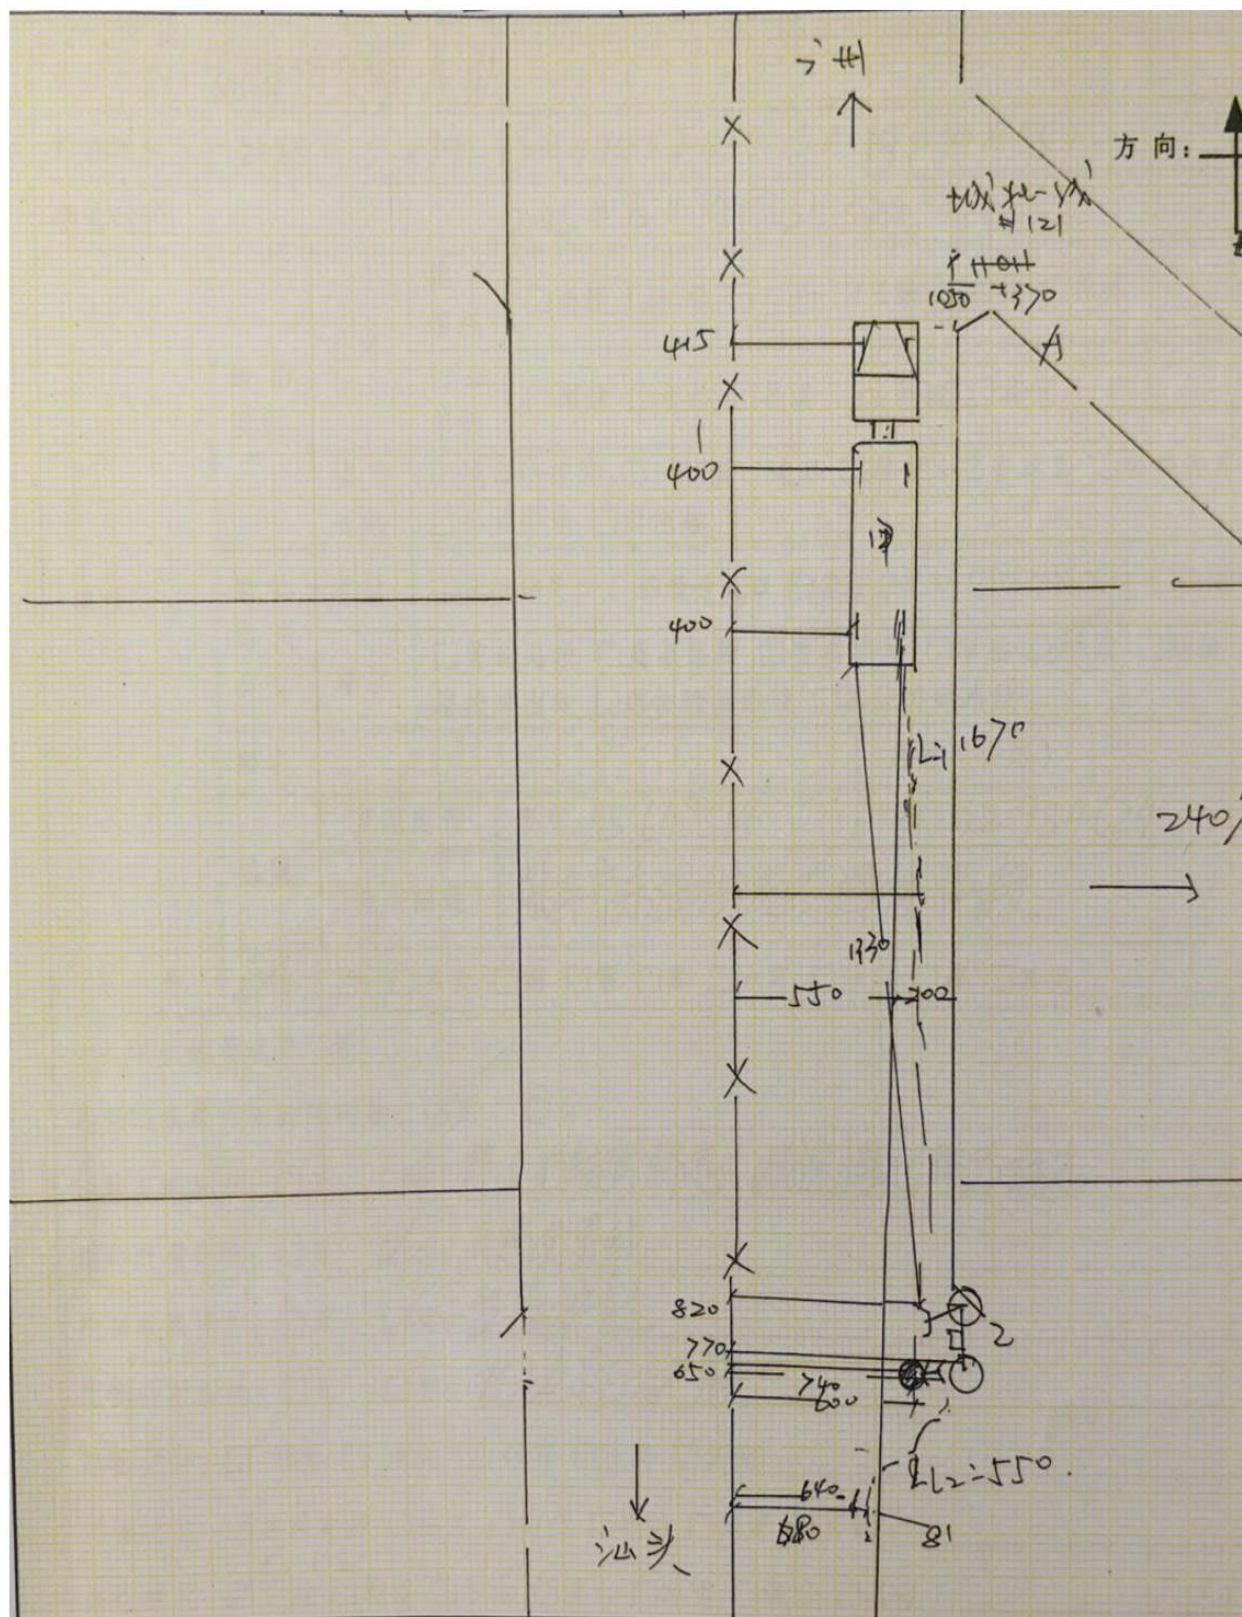
图 8 事故现场示意图

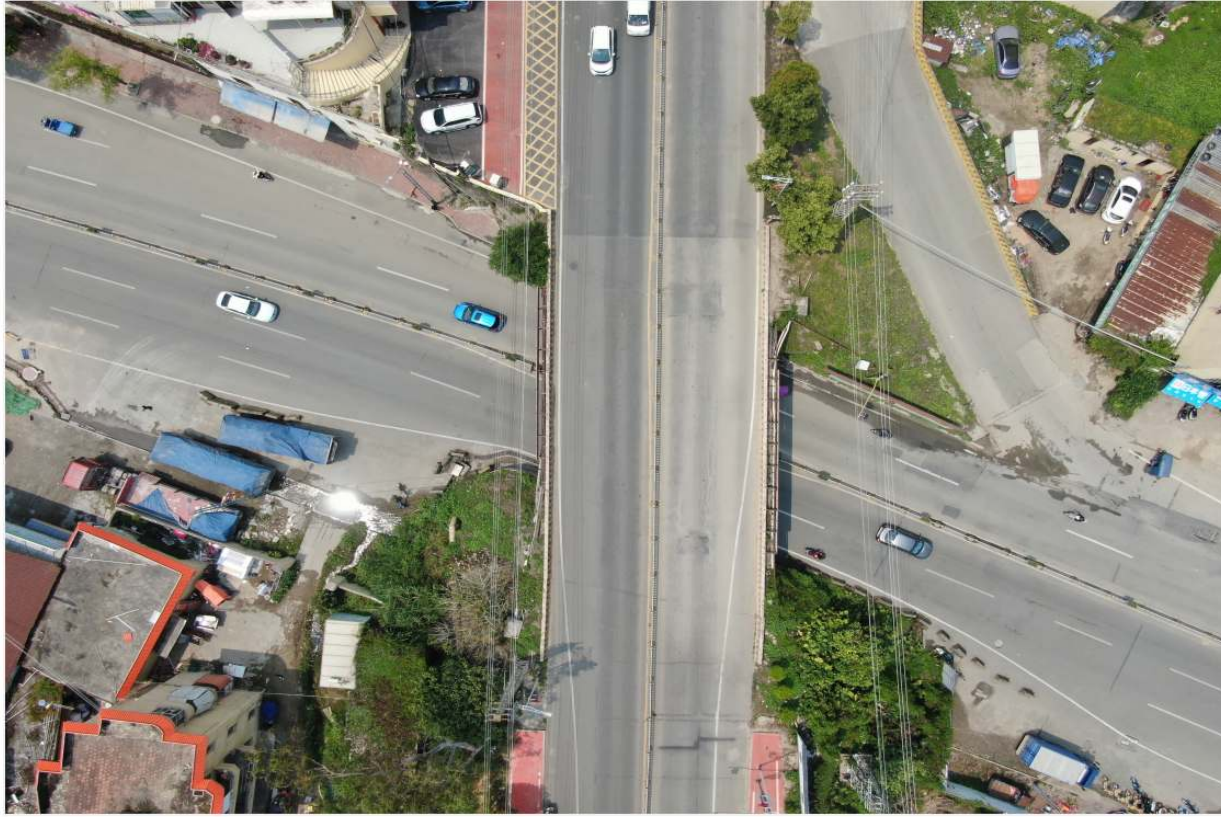
图 9 事故现场俯视照片

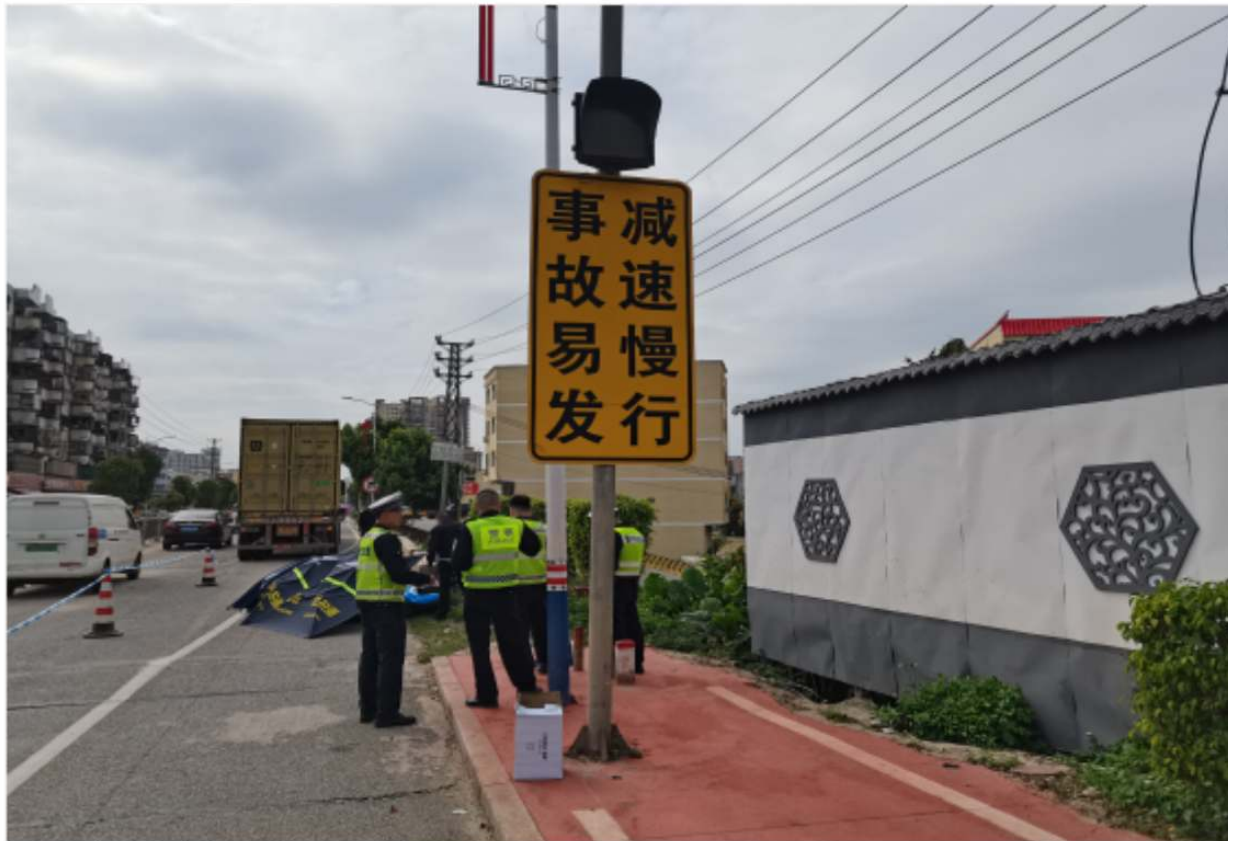
图 10 事故现场警示标志照片
