# 丰台区北京人间美味小吃店 “3·17”火灾事故调查报告

2026年3月17日01时34分许，位于丰台区大红门街道临泓路鑫福里小区东侧17号（店面牌匾名称：淮南牛肉汤米线）发生火灾，造成1人死亡，直接财产损失3.67万元。

经调查认定，丰台区大红门“3·17”火灾事故是一起一般生产安全责任事故。

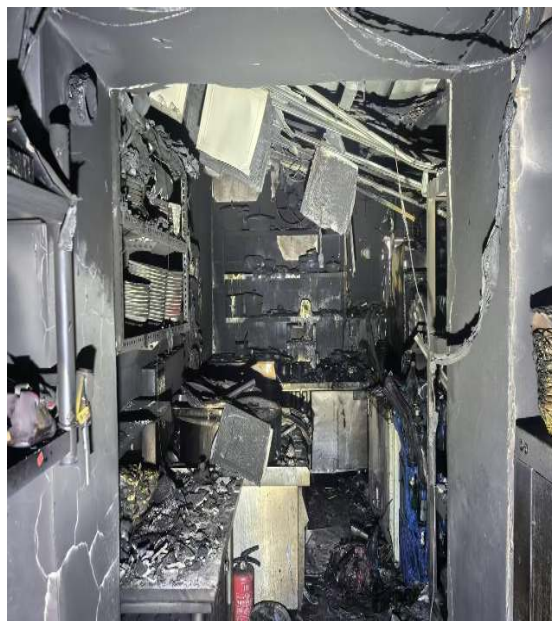
图 1.1.2：淮南牛肉汤米线店平面示意图及现场照片

起火的店面为联排平房东侧第一间（西侧比邻小何拉面），建筑面积约 60 平方米，南侧临街位置为营业区域，北侧为厨房，发生火灾的部位在后厨区域。

厨房火灾后照片

营业区域火灾后照片

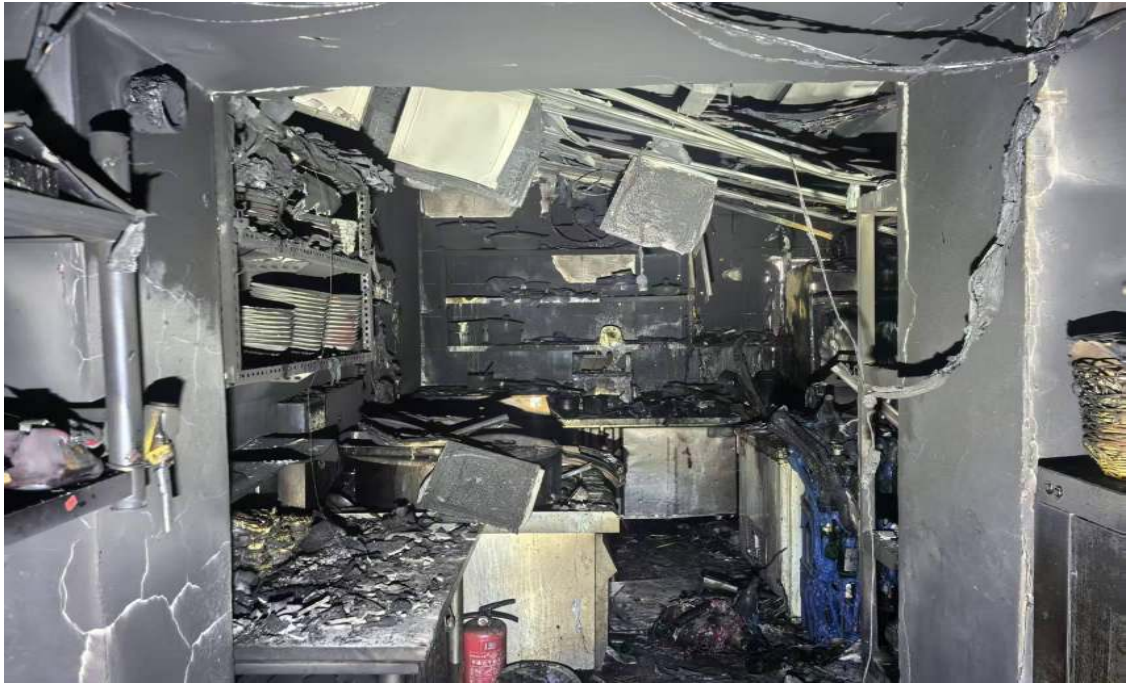
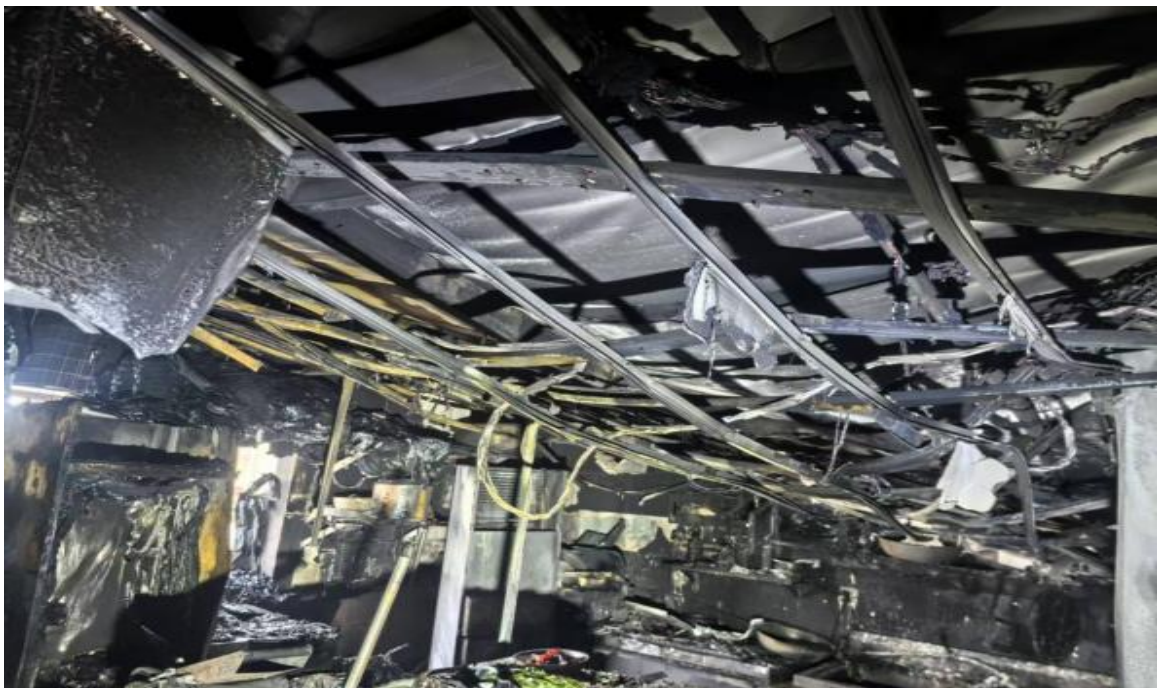
图 3.1.2：厨房火灾后照片

厨房火灾后照片（从门口处由南向北拍摄）

厨房火灾后照片（从门口处由西南向东北拍摄）

经现场勘验，大红门街道临泓路鑫福里小区东侧 17 号淮南牛肉汤米线店厨房整体过火，上方吊顶塌落，吊顶的钢架弯曲变形，弯曲变形最重部位位于后厨东南角，对应该部位下方地面处的燃烧残骸较多，周边燃烧痕迹也集中于此处。其中包括：

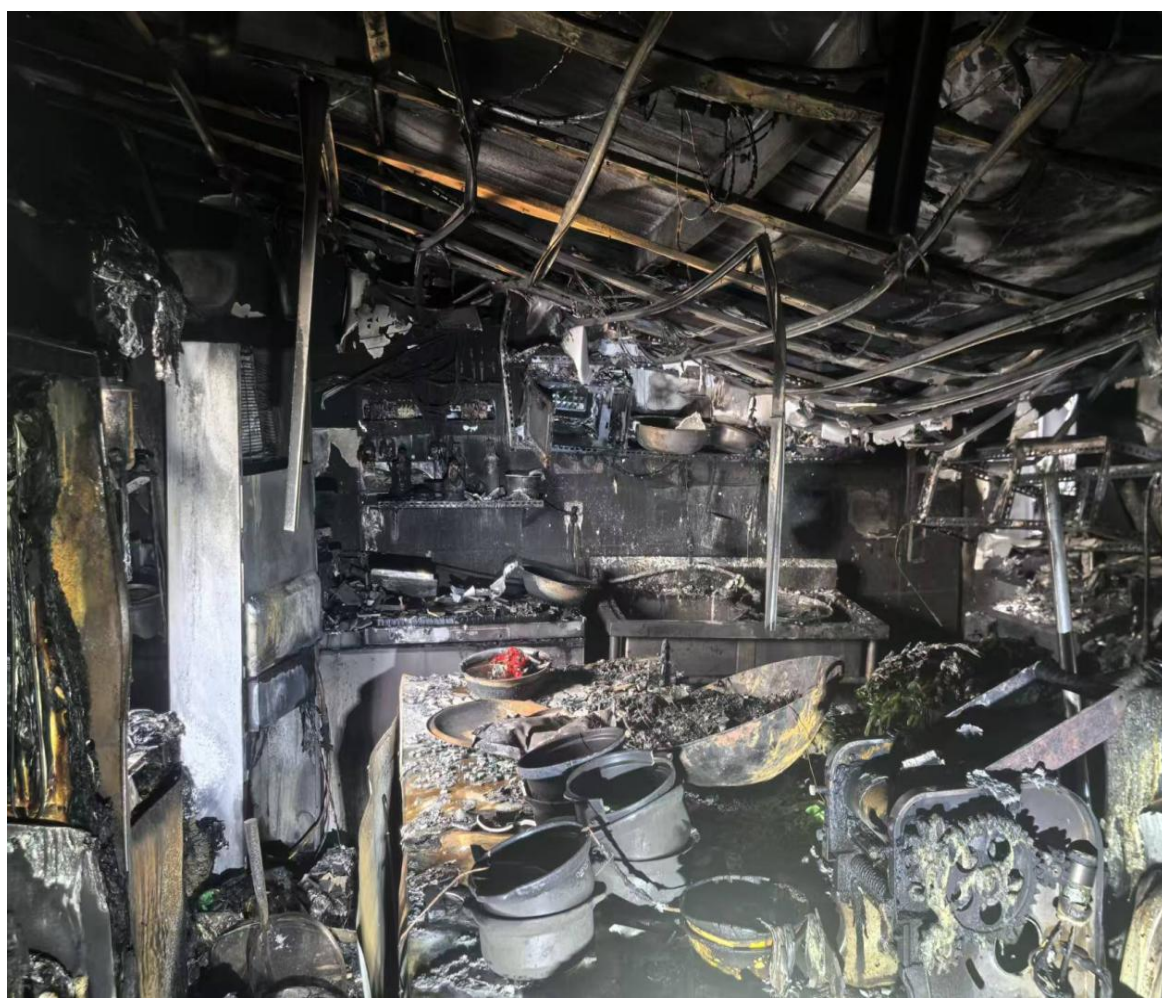
1.厨房吊顶的金属龙骨东南角处受热变形，塌落，受损痕迹明显重于房间其他部分。

图 3.1.3：厨房吊顶的金属龙骨东南角处受热变形，塌落，受损痕迹明显重于房间其他部分。

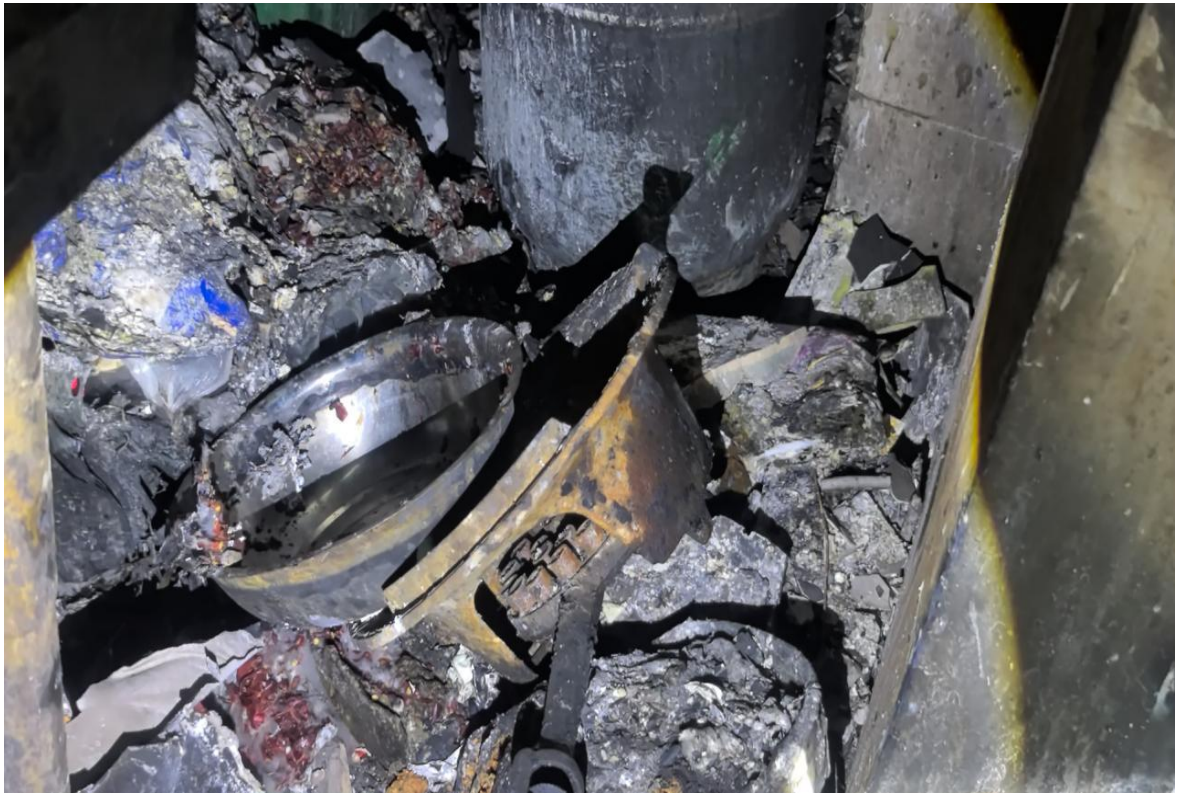
图 3.1.6: 证明起火原因的火灾物证痕迹照片

5.推定炉头所在原始位置正面有 1 个 15kg 液化气钢瓶，阀门处于开启状态，罐内已无液化气体，炉头在火灾后掉落在原始位置左前方 1.2 米地面处，炉头阀门处于通气开启状态，靠近阀门部分被烧成红褐色，炉头与液化气罐之间的连接软管已经完全烧毁。炉头上方处有 1 个金属钵（半倾斜状态），钵内炒料已经洒落到地面上，钵的内沿口和下地面均有火烧痕迹。

综合现场燃烧痕迹，判定最初起火部位位于后厨东南侧下方；对最初起火部位及其周边进行勘验，现场找到一单眼灶头、一个 15 公斤液化气钢瓶、连接软管，液化气钢瓶阀门处于开启状态，钢瓶内已无气体，洗菜池内有待加工的调料，未在该部位及周边电气线路上发现故障点。

综上所述，此起事故的直接原因为该店经营者齐某某（死者）酒后在非居民场所（餐馆后厨）用气操作不当所致。

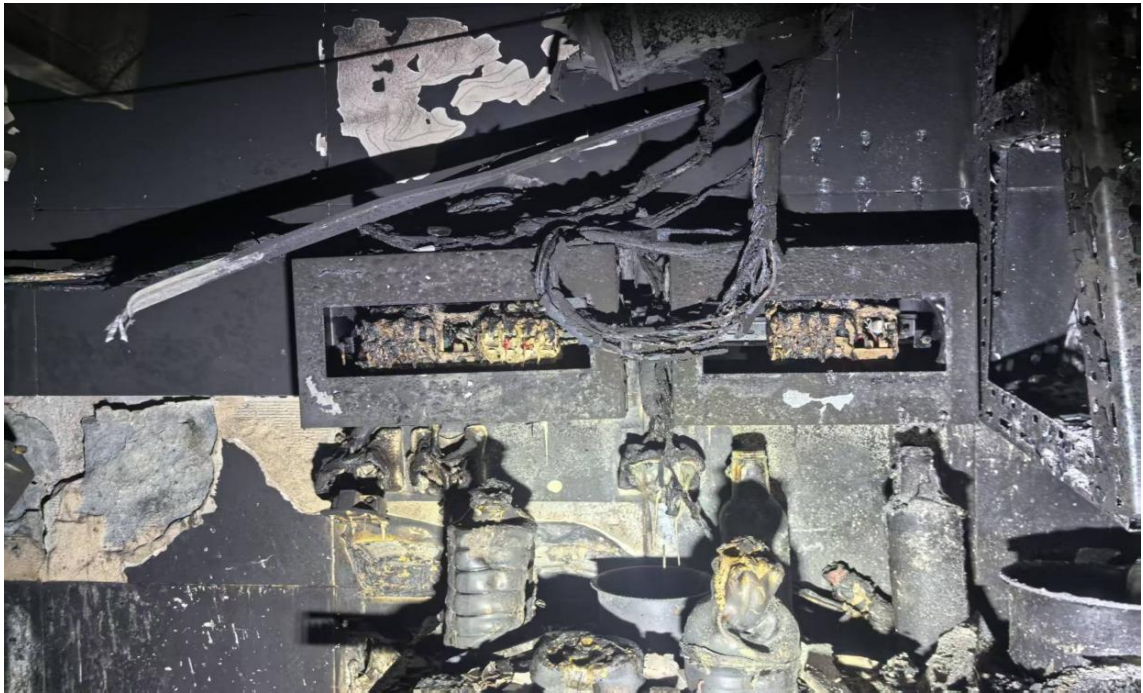
图 3.1.7：淮南牛肉汤米线店后厨区域西墙配电箱火灾后照片，证明起火部位  
及周边电气线路上未发现故障点
