# 建湖吴加同餐厅“7·17”液化石油气 一般爆炸事故调查报告

2023年7月17日6时，盐城市建湖县塘河街道湖阳路吴加同餐厅发生一起液化石油气爆炸事故，造成2人死亡，直接经济损失551.33万元。

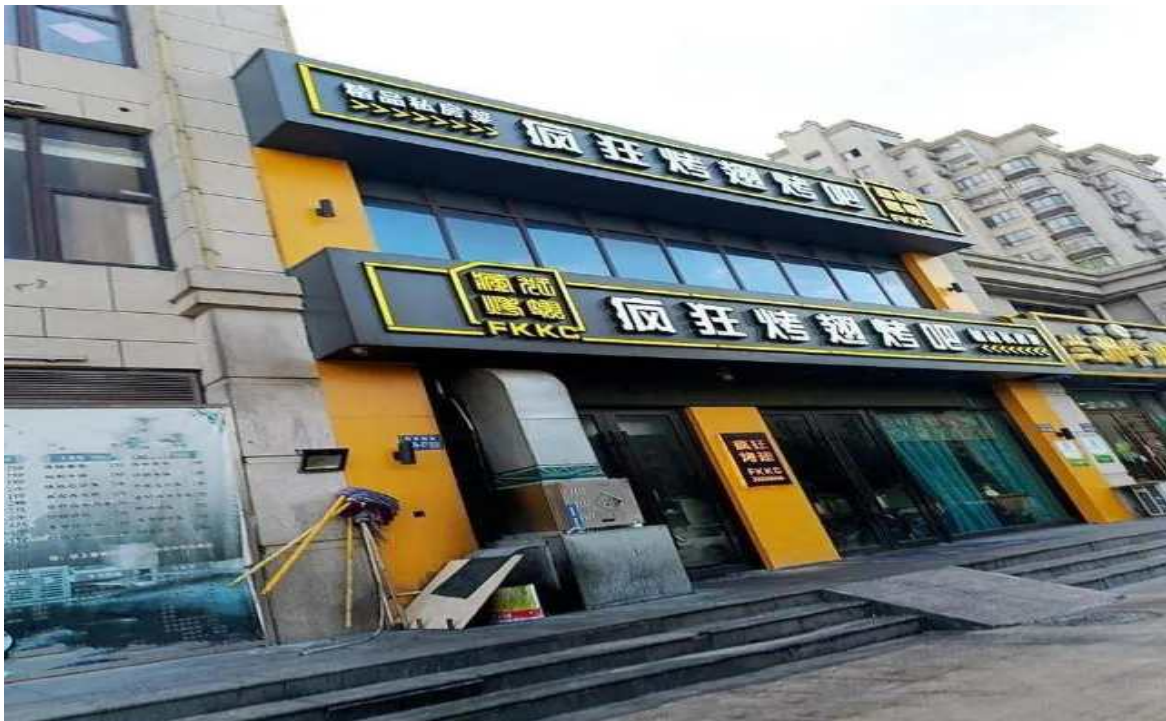
图 1 吴加同餐厅（店招：疯狂烤翅烤吧）爆炸前状态图

事发建筑物位于建湖县塘河街道双湖壹品小区 27 幢 115、116、215、216，西面靠近湖阳路，南侧与“兰州牛肉面”店合墙，西北侧为“海之泉”洗浴中心。地类（用途）：商业用地；使用权类型：国有土地出让；规划用途：商用；建筑面积：145.07 平方米；房屋权利人为孙某山、王某霞共有。2021 年 5 月吴某同与孙某山签订租房协议，租赁该建筑物作为餐厅使用（见图 1）。

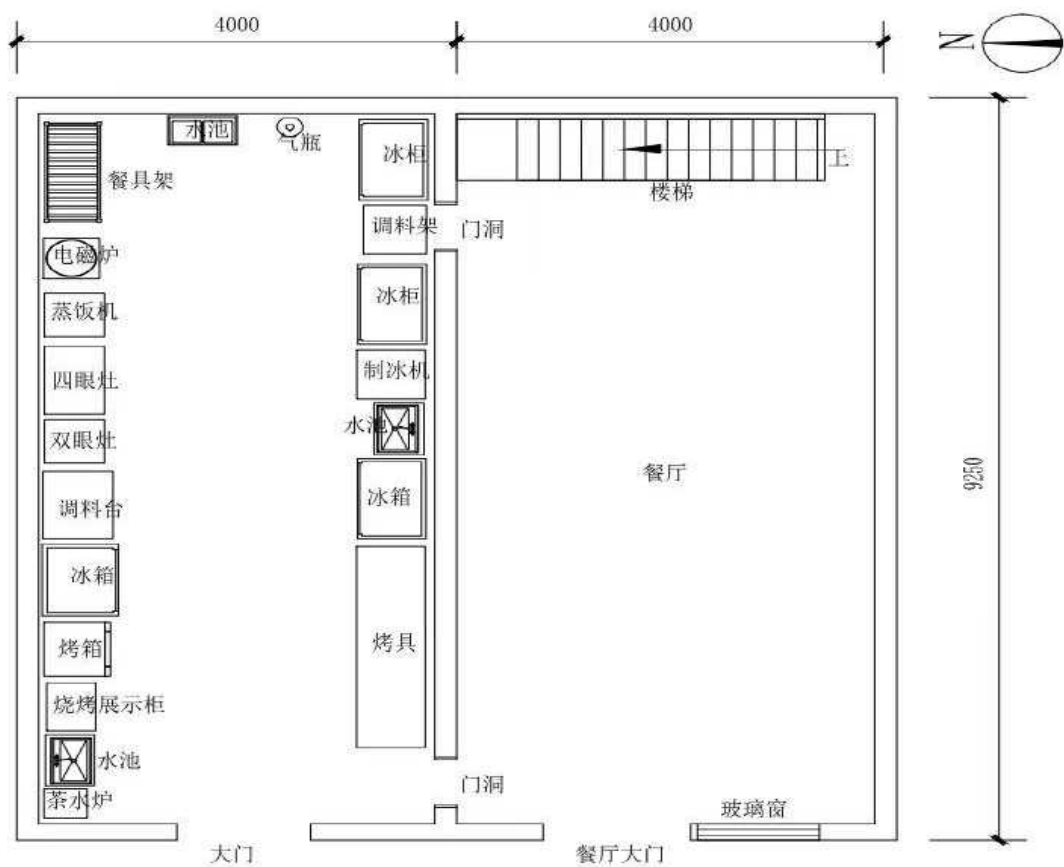
图2 餐厅厨房间、烧烤间布局图

厨房间、烧烤间南北向宽4米，东西向长9.25米。沿北侧墙由西向东依次摆放：茶水炉、水池、烧烤展示柜、烤箱、冰箱（上面放置微波炉）、调料台、双眼灶具、四眼灶具、蒸饭机、电磁炉、餐具架；东侧墙由北向南依次摆放：水池、50Kg液化石油气钢瓶1只；南侧墙由西向东依次摆放：烧烤操作台（下面为冰箱）、水池、制冰机、冰柜、调料架、冰柜（见图2）。

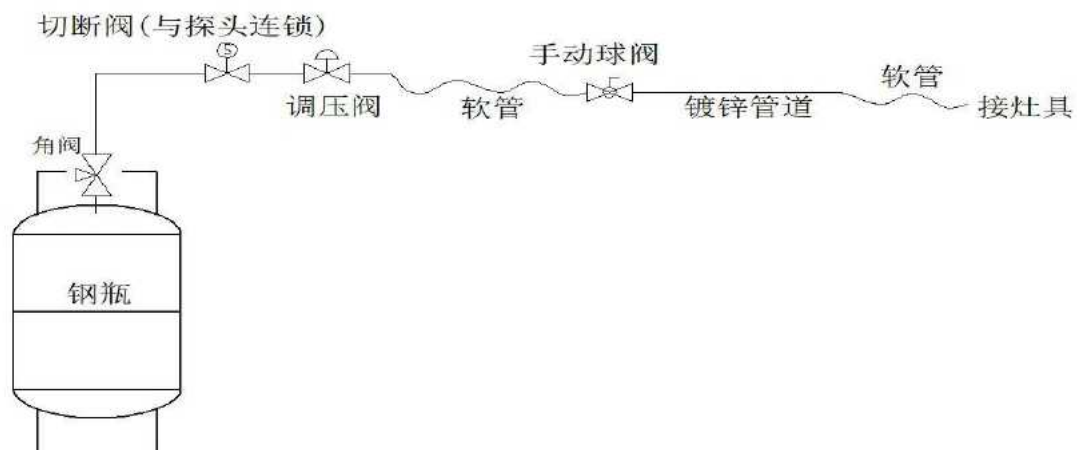
图 3 钢瓶及灶具连接示意图

餐厅使用1只50Kg液化石油气钢瓶，钢瓶角阀通过紧急切断阀（燃气泄漏安全保护装置）、调压阀、软管、手动球阀、镀锌管，再通过软管连接到灶具（见图3）。

**（4）调压阀情况：**慈溪市博特曼电器有限公司产，生产日期：2022年3月24日，使用年限：18个月，执行企标Q/BTM001-2018，使用环境：禁止家用。送气工黄某胜为了维护客户，于2022年6月10日从淘宝网店“邦力百货店”购买，2022年7月为吴加同餐厅安装。事故发生后，盐城市市场监管局委托浙江方圆检测集团股份有限公司对事故调压阀及同批次2个相同调压阀进行气密性和出口压力鉴定，鉴定结果显示在1.0MPa进口压力下，流量1m<sup>3</sup>/h时，三个调压阀均无可见外漏，出口压力符合企业标准；但三个阀的实测出口压力（事故阀出口压力为140kPa）明显高于GB 35844-2018《瓶装液化石油气调压器》中规定的出口压力5.0kPa±0.9kPa压力范围<sup>[1]</sup>。

**(5) 软管及卡箍情况：**软管为南京宁瑞塑胶有限公司产五层不锈钢丝编织胶管，软管两头使用铁制卡箍进行紧固，现场软管受爆炸影响已无法进行检测，根据市场监管部门提供盐城市产品质量监督检验所对该公司同类型产品的检验检测报告显示，软管质量符合 GB2993-2013 标准。该软管和卡箍安装时间为 2022 年 7 月，因吴加同餐厅厨师反映软管卡箍出现下滑紧固不牢的情况，联系送气工黄某胜，黄某胜重新购买后安装。

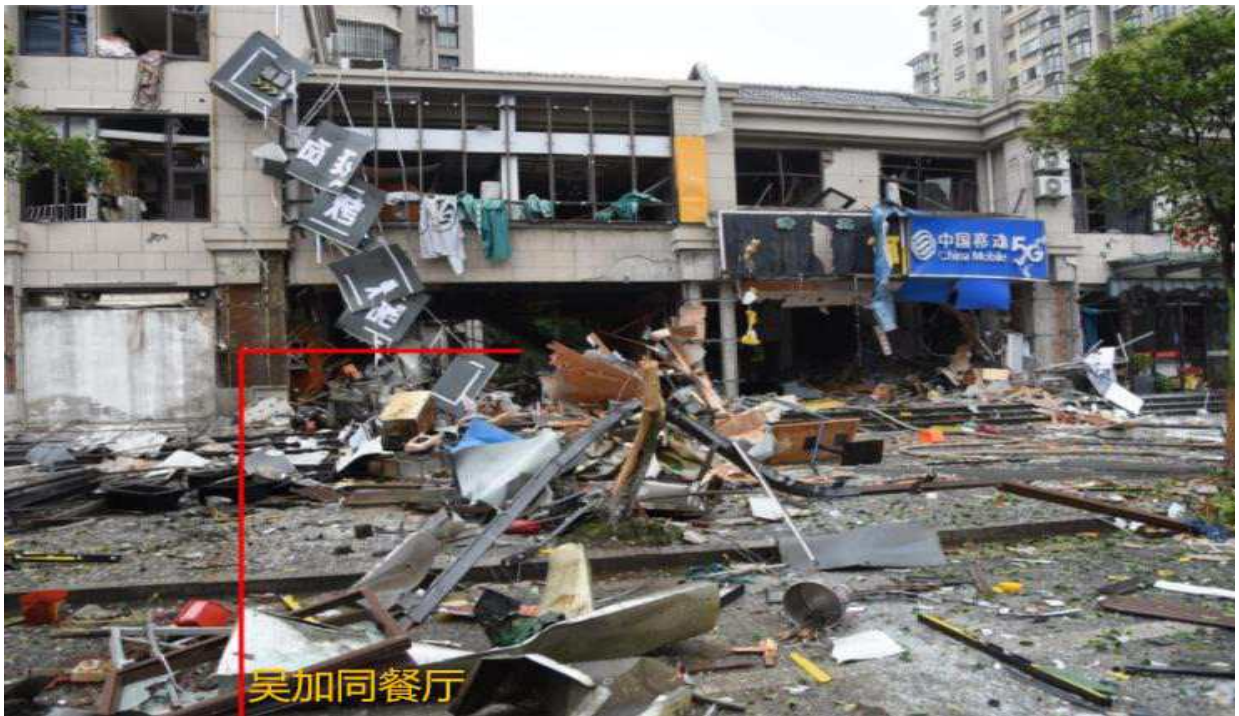
图 4 吴加同餐厅爆炸后现场图

根据公安、消防、调查组专家现场勘验情况汇总：爆炸发生后，吴加同餐厅一楼的四面墙体均损毁，南北向与相邻门市形成贯通。餐厅顶板向上隆起，与房梁间有移位缝隙且局部水泥脱落，钢筋裸露，北侧隔间顶部（下方为钢瓶所在位置）变形较其它部位严重。餐厅一楼东北角一只外观橙色、高约1.2米、直径0.4米的液化石油气钢瓶侧翻在地、阀门向上（未连接软管），正在泄漏。墙角处有一根竖状金属管（镀锌管），管上装有阀门（手动球阀），阀门开关与金属管呈直角状（关闭状态），阀门另一端接一根长97厘米、直径1.8厘米的黄色软管，软管的两端均有螺丝卡箍，该软管另一端下垂于半空（未连接在钢瓶调压阀上）。室内存放的2个冰箱、2个冰柜均已损毁变形（其中1台距离钢瓶约2米左右的冰柜毁损严重，继电器裸露在外）。爆炸同时造成邻近的“兰州牛肉面”、“中国移动”等门市门墙、窗户及广告牌发生不同程度的毁损，东侧双湖壹品小区20号居民楼的二单元一至三层局部墙体及窗户毁损（见图4、图5）。

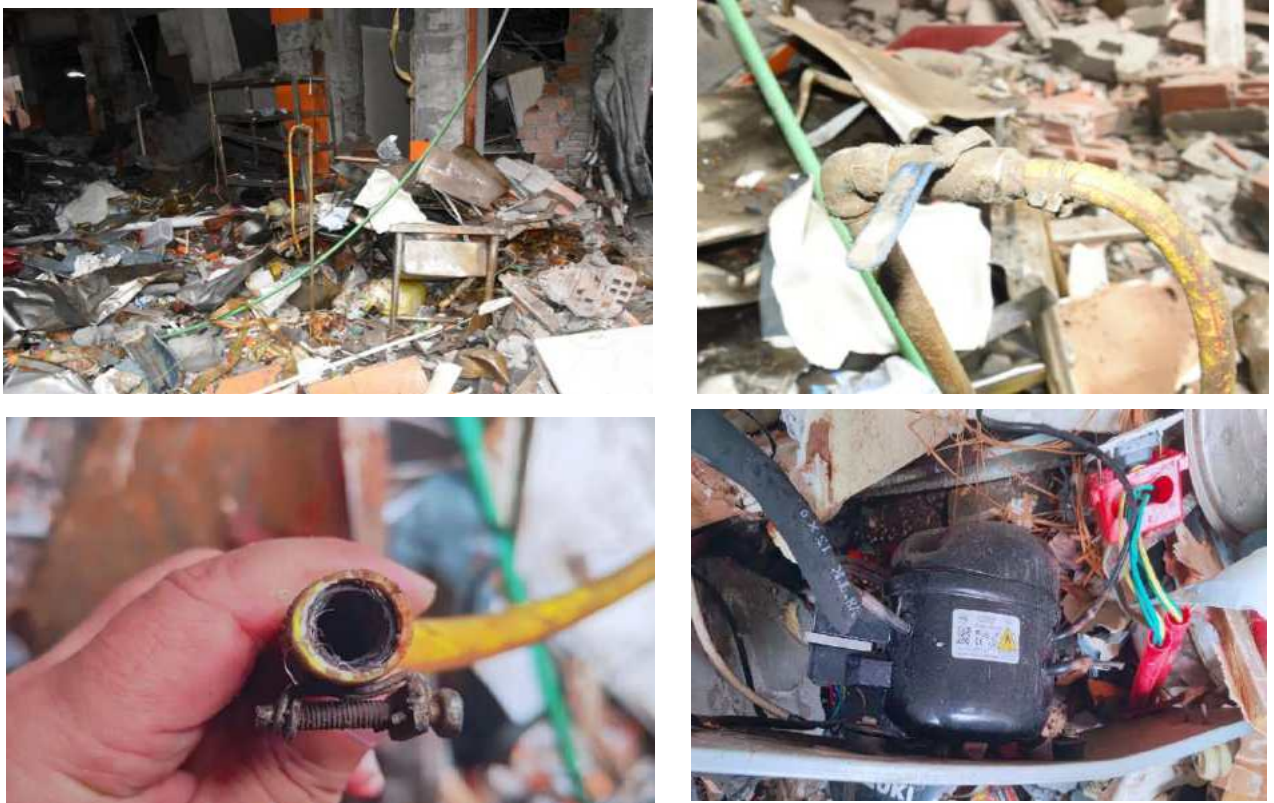
图 5 爆炸后现场镀锌管、手动球阀、软管及冰柜继电器情况图

专家组将连接燃气软管的另一端连同手动球阀一同拆下来，带至液化气站进行了复原试验，将软管重新与钢瓶调压阀进行可靠连接，在关闭手动球阀的情况下，将钢瓶角阀完全打开后，未见钢瓶角阀与切断阀、调压阀之间存在泄漏问题，但软管在管内压力的作用下，从调压阀的连接端脱落，并伴随液化石油气大量泄漏发出的气流声。

餐厅违规使用中压调压阀，调压阀与软管接口处卡箍紧固不牢，营业结束后钢瓶角阀未关闭，调压阀出口压力过大导致与软管连接接头脱落，造成液化石油气泄漏，在相对封闭空间形成爆炸性气体环境，遇到冰柜继电器启动时的电火花引起爆炸。
