# 信阳固始县标榜阿宝蓼北路分店“10·28” 较大火灾事故调查报告

信阳固始县标榜阿宝蓼北路分店“10·28”  
较大火灾事故调查组  
2024年11月

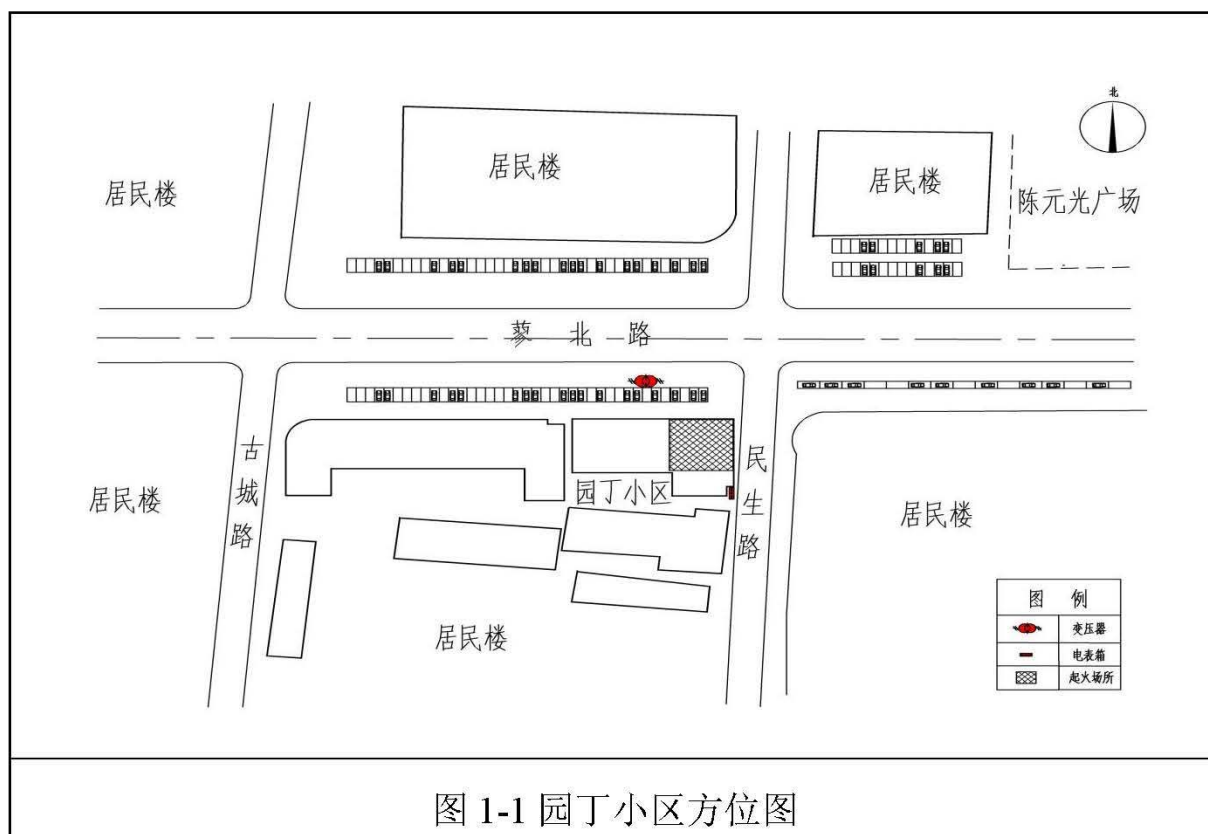
涉事建筑为园丁小区商住楼北楼，2005年10月1日由北京朝顺商贸有限公司开发建设，2007年1月10日建成，位于信阳市固始县蓼城街道蓼北路与民生路交叉口西南角（见图1-1），东临民生路，北临蓼北路，西侧和南侧为居民楼，地上六层，框架结构，建筑高度22.2米，建筑面积7407平方米。一至二层为沿街门店，三至六层为住宅，住宅部分与沿街门店安全出口和疏散楼梯分别独立设置。

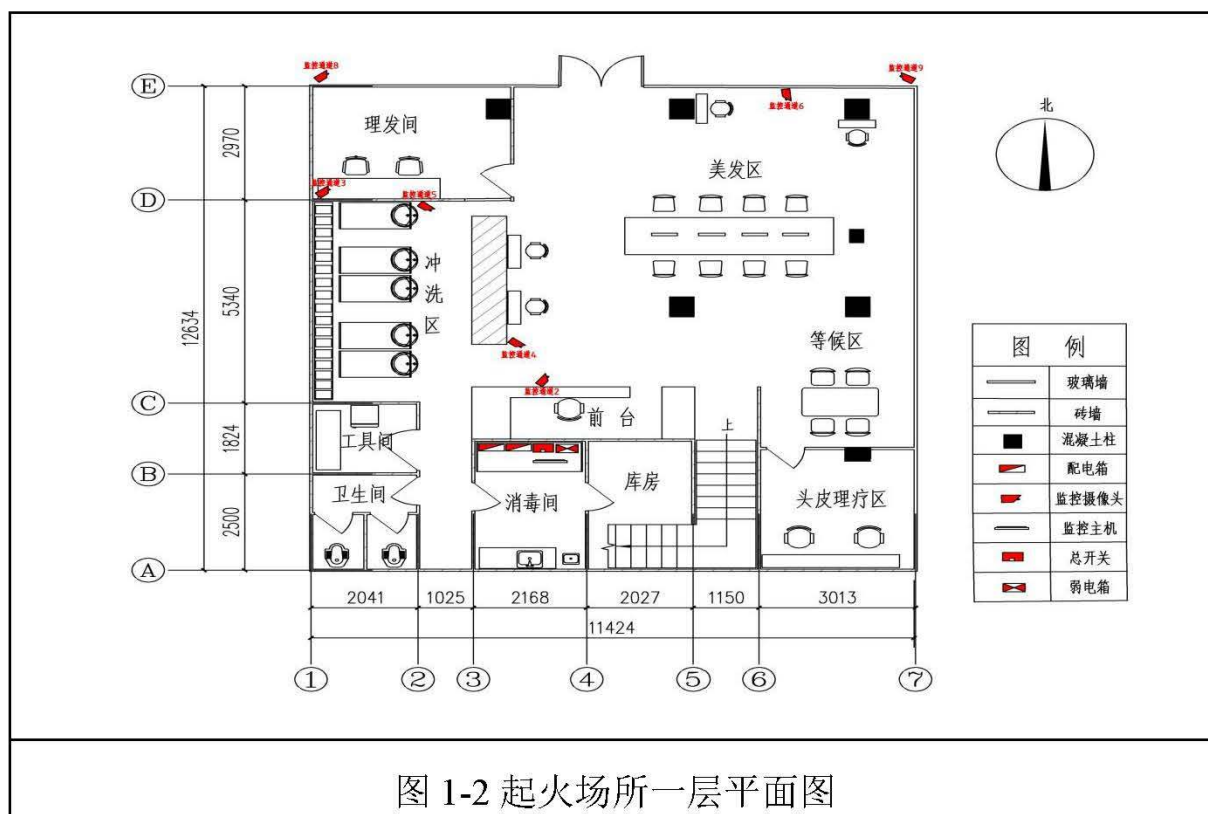
一层建筑面积 136.77 平方米，主要设有美发区、等候区、冲洗区和理发间、头皮理疗间、消毒间、配电间、库房等房间，北侧中部设有 1 个直通室外的出口，南侧中部设有 1 个通向二层的敞开楼梯。（见图 1-2）

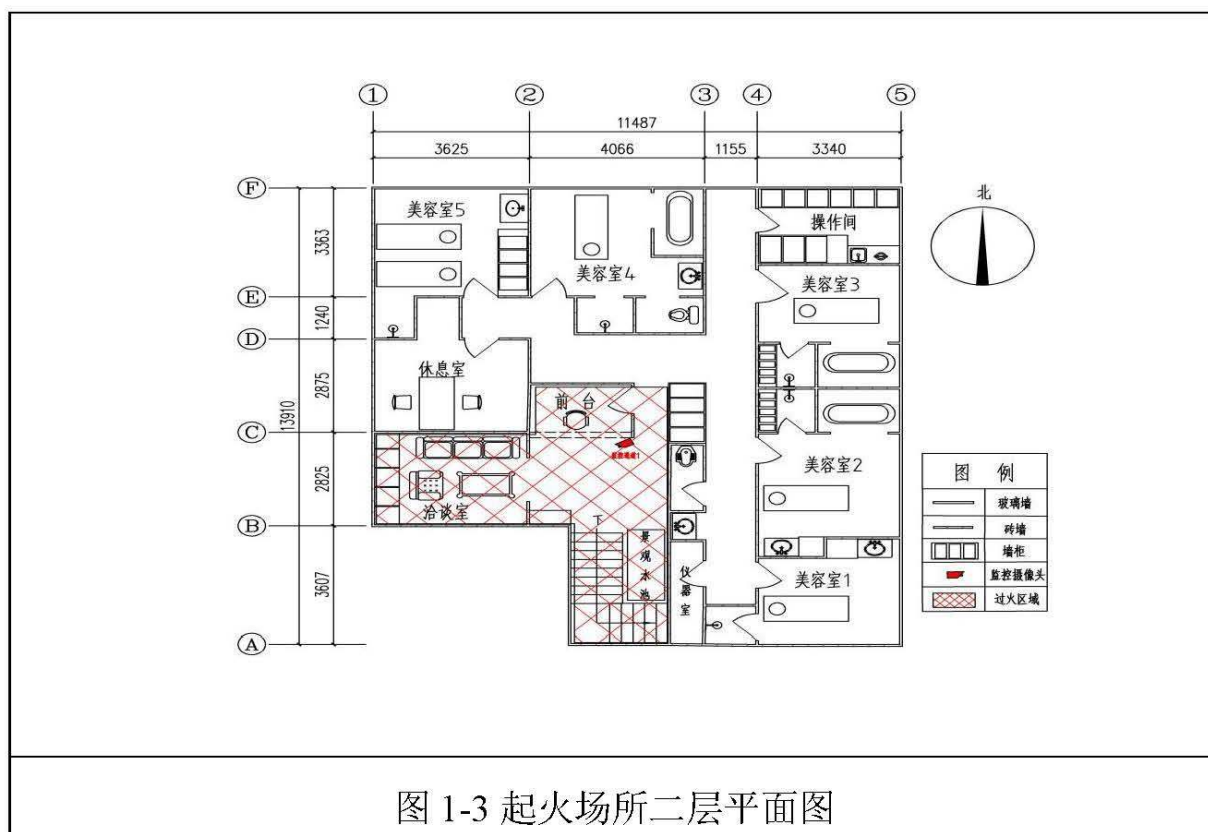
二层建筑面积 164.39 平方米，设有美容室 5 间及业务洽谈室、仪器室、工具间、卫生间各 1 间，南侧、西侧与毗连场所采用实体墙分隔，北侧、东侧房间外窗为整体钢化玻璃落地窗。

起火房间为二层楼梯口西侧的业务洽谈室，主要用于顾客休闲、接待，未设置房门，室内摆放多人沙发 1 张、单人沙发 1 张、茶几 1 个。西侧靠墙位置摆放木柜 3 组，用于存放保健、美容商品和顾客留存用品。
