# 和县安徽飞时达化工科技有限公司 2022 年“7·13”一般物体打击事故 调查报告

2022 年 7 月 13 日 14 时 09 分许，和县经济开发区安徽省精细化工产业有机合成基地（和县化工园区）内安徽飞时达化工科技有限公司，新型环保增塑剂生产线 D 线脱酸釜 V0301D 在停产期间发生一起物体打击事故，造成 1 人死亡，事故直接经济损失 87.54 万元。

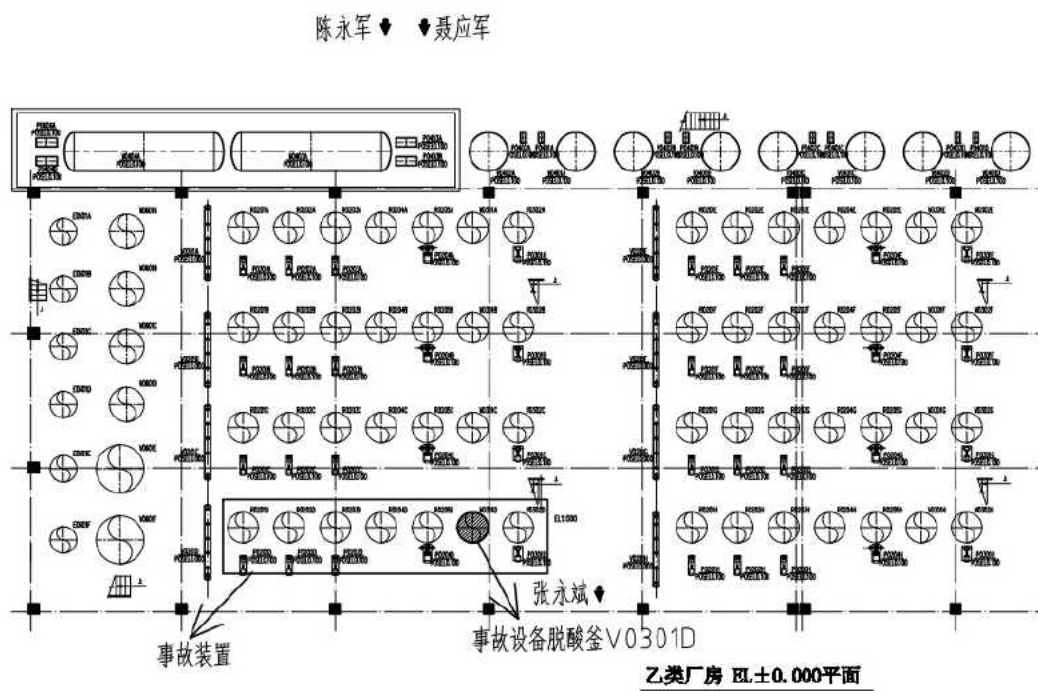
图 3-1 事故发生时乙类厂房设备布置及相关人员分布图（一  
层平面）

2. 事故发生时有关人员情况。事故发生前有副总经理陈\*强、机修工张\*斌、机修工陈\*军、机修工聂\*军共 4 人在乙类厂房。陈\*强、张\*斌在乙类厂房北部查找 D 线脱酸釜 V0301D 物料泵不出料的原因；同时飞时达公司乙类厂房东南边陈\*军、聂\*军在电焊作业。

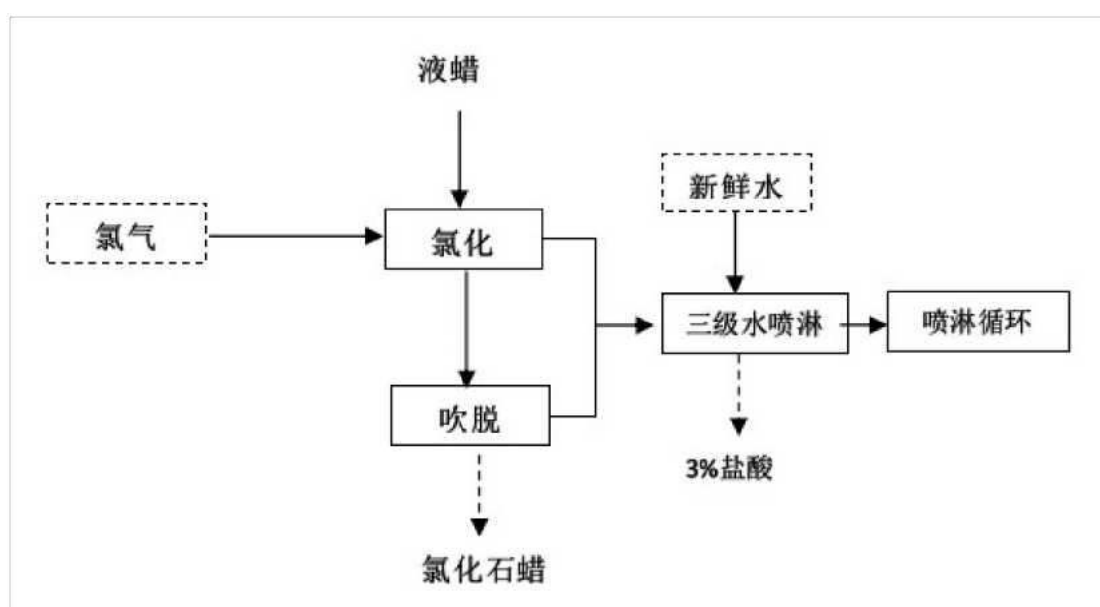
图 4 氯化石蜡的生产工艺流程方框图

**3. 事故设备工艺情况。**氯化反应生成的氯化石蜡初成品，投入脱酸釜，用压缩空气鼓泡吹扫脱酸，经脱酸后加入定量的稳定剂即为成品-氯化石蜡，用成品输送泵输送至成品槽待售。脱酸釜出来的含有 HCl 和少量氯气的气体，经过 HCl 吸收系统三次吸收制盐酸，再经尾气吸收塔用碱液吸收多余氯气后至排气管排放至大气。脱酸釜尾气管道设有单向阀，用于阻止喷淋中间储水罐中液体逆向流入脱酸釜。

**3. 企业设备设施变更管理不到位，部分设施设备选型不符合安全要求。**企业擅自将“单向进气阀”变更为“手阀加漏斗”，从装置策划、施工安装到投入运行，没有严格履行变更申请、安全论证审批、实施和验收等变更管理程序，没有全面评估分析变更产生的安全风险。脱酸釜尾气管道阀门选型不合理，水平布置的PP材质法兰单向阀不能有效阻止喷淋中间储水罐中液体逆向流入脱酸釜，不能充分保障脱酸釜与水隔绝，不能有效保障脱酸釜安全工作环境。

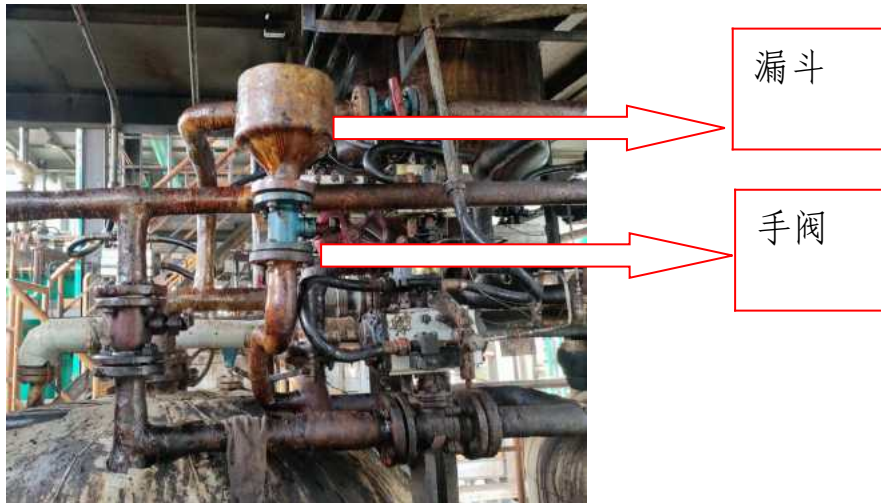
图 5 企业擅自改装的手阀加漏斗

**4. 事故设备擅自变更情况。**试生产期间，飞时达公司未履行变更管理程序擅自进行以下变更：（1）将脱酸釜放空管的单向进气阀，擅自变更为手阀加漏斗；（2）进脱酸釜的压缩空气管线擅自增加了旁路和手阀；（3）原设计“来自稳定剂计量槽的稳定剂”进脱酸釜口与进料口共用管口，擅自变更为单独的管口；（4）擅自增加了去尾气吸收的单独管口。

**4. 要强化建设项目变更管理。**建设项目涉及工艺、设备等重大变更的、改变安全设施设计且可能降低安全性能的、在施工期间重新设计的，应重新进行安全审查，经原设计单位或工艺、设备转让方确认，并严格履行变更设计手续。

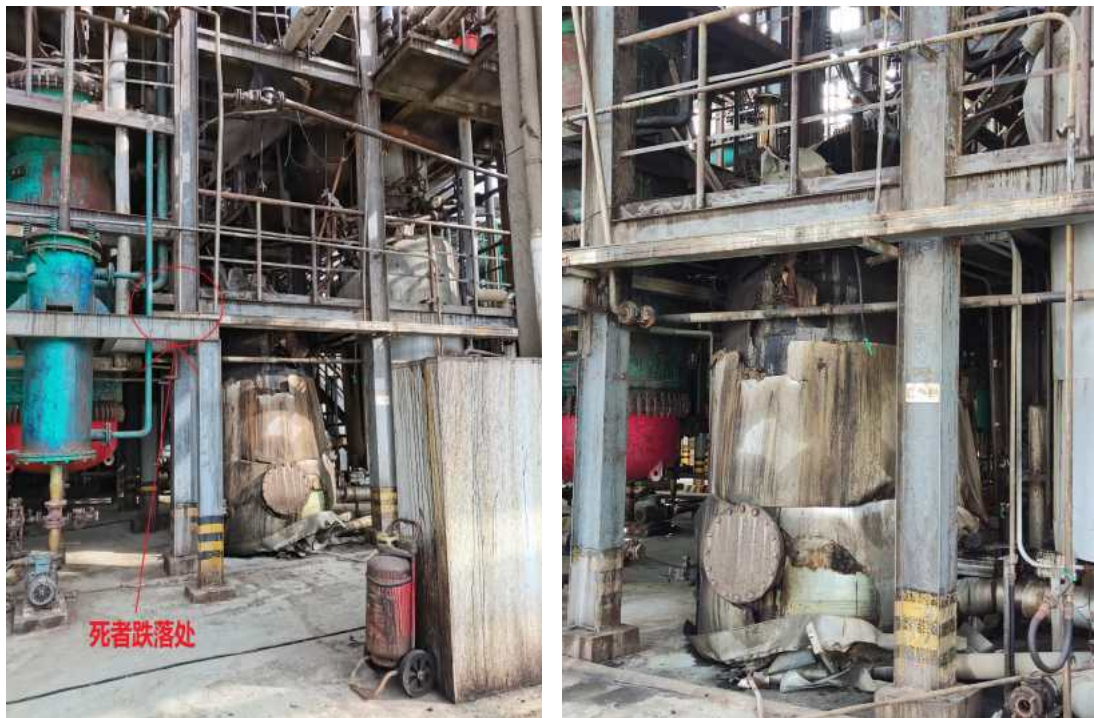
图 8 现场图片

脱酸釜 V0301D 整体从二层平台坍塌至地面，釜体损毁，相连管道损坏。

14 点 09 分 01 秒压力超过表最大量程 0.1MPa，脱酸釜 V0301D 发生爆裂，现场产生大量白雾，陈\*强受到冲击，翻倒至二层平台护栏外的角钢架上，头东脚西，面部朝上，失去意识，后被企业救援人员抬下，并转移至阴凉通风处，其头部有较大开放性伤口，右手臂多处创口。14 点 50 分许，经 120 医护人员现场抢救无效宣布死亡。

陈\*强在脱酸釜 V0301D 已有大量气体(伴随物料)冒出，明知该脱酸釜压力较高的情况下，进入危险区域冒险作业，并违规操作，关闭单向进气阀，导致脱酸釜瞬间超压爆裂。
