# 里水盛途公司“5·3”一般泄漏 事故调查报告

佛山市南海区人民政府事故调查组

二〇二六年九月一日

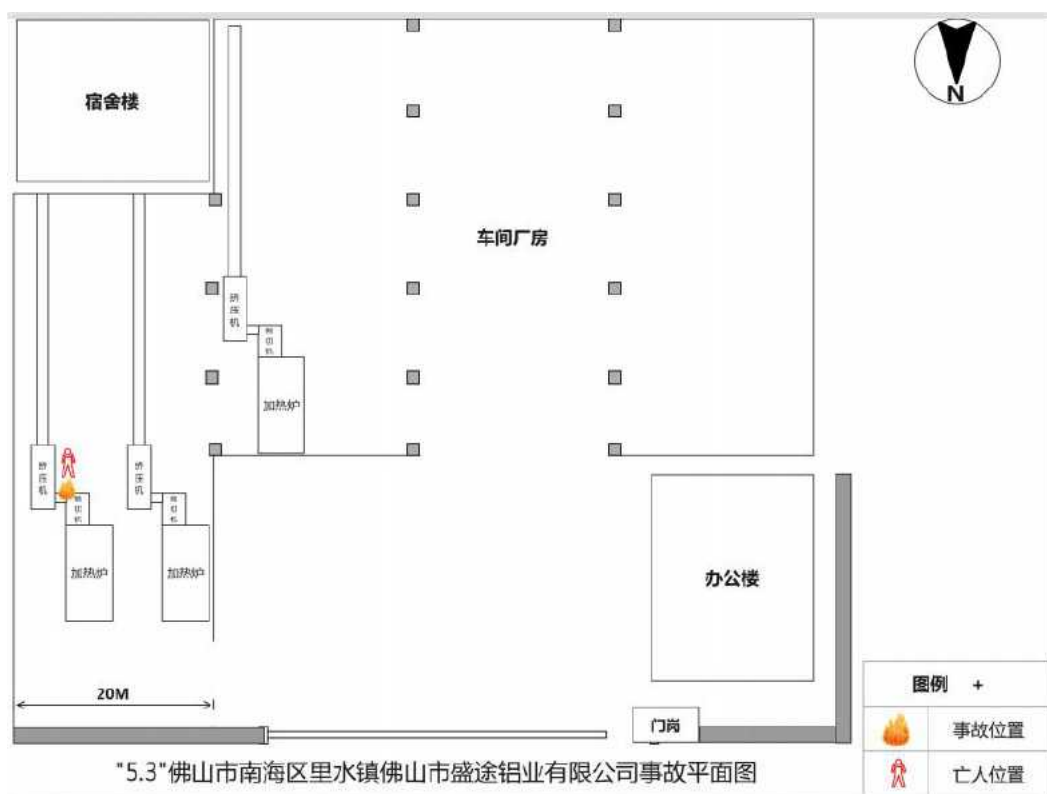
事故发生地点位于车间厂房的 2 号挤压生产线。2 号挤压作业区自北向南放置有一台加热炉及配套的一台剪切机和一台挤压机。剪切机与挤压机共用一套液压系统，液压系统与液压油箱位于剪切机后侧的加热炉旁，加热炉、挤压机、液压系统与油箱未见被烧痕迹，液压系统顶部有三个压力表。剪切机与挤压机之间区域及附近天面屋顶位置有明显的过火痕迹，剪切机的控制面板已烧损，一段铝棒落在剪切机后托槽内，为剪切机提供压力的一条黑色软管有渗油现象，周边地面可见泄漏的液压油。剪切机处的软管上显示有“7/8-14 DN22-2 FENGCHENG”等字样，软管上发现一处纵向撕裂状破损痕迹，破损长度约 4—5 厘米，裂口处于高开接口约 15 厘米的起弯部位，裂口内可见部份钢丝断开。经测量，托槽的铝棒直径为 12 厘米，长度为 55 厘米，软管裂口距离铝棒的距离是 152 厘米。

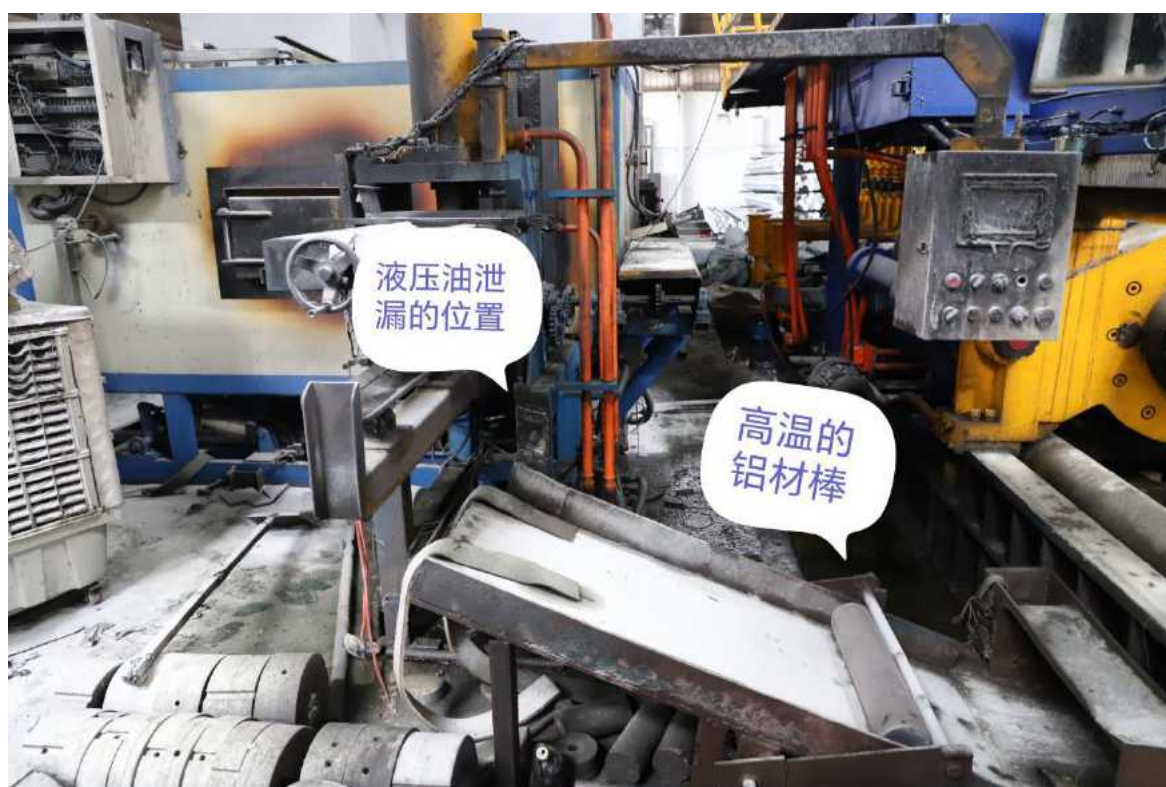
（4）根据现场勘验发现，现场铝型材挤压机生产线的铝材剪切位置呈明显烧焦痕迹，底部液压系统的工业液压软管发现一处纵向撕裂状破损痕迹，破损长度约 4-5 厘米。

综上所述，事故原因为：生产设备液压油软管破裂，液压油泄漏，因高压雾化，遇高温燃烧。

图为涉事车间中 2 号挤压生产线的现场情况

（1）安全隐患意识不足：涉事设备同一位置的液压软管在短短 17 天内连续两次发生泄漏（2026 年 4 月 14 日轻微泄漏后更换新管道，5 月 3 日又发生破裂）。表明盛途公司将“频繁换

管”作为维修手段，却未解决“为何频繁泄漏”的根本问题，未对高温烘烤、机械摩擦等致灾因素采取隔热或移位等工程技术措施，放任设备在高风险状态下运行，隐患意识不强。

（2）安全管理存在漏洞：管理人员未履行安全管理责任，更换设备零件选型是否符合该类机械使用标准，机械设备维修更换随性。对于短期内反复出现的设备故障，缺乏有效的风险评估和管控机制，最终导致液压油泄漏高压雾化，遇 500℃ 高温铝棒瞬间燃烧。

（一）盛途公司要迅速落实“三个必须”工作要求，深刻吸取事故教训，组织全体企业员工开展事故教训警示会，企业管理人员召开安全生产会议，进一步加强作业人员安全教育培训和现场施工安全要求；事故发生后，要求事故企业迅速开展作业场所隐患排查，落实“一线三排”工作机制；事故企业事后要针对事故发生情况及后续处理情况，形成书面事故报告书，并由企业负责人到里水镇人民政府进行汇报，切实提高作业场所的安全管理力度。
