# 新乡卫滨河南凯宝生物技术有限公司 “4.28”一般机械伤害事故调查报告

新乡市政府事故调查组

2026 年 7 月

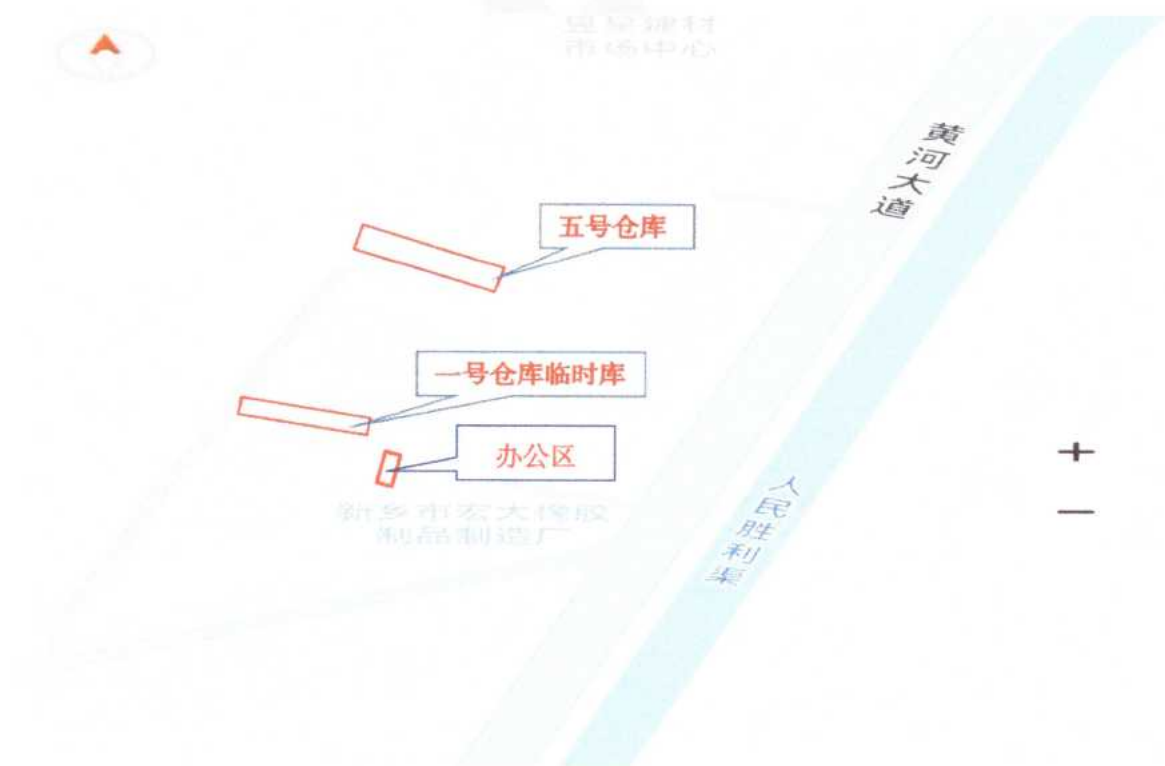
图 1 凯宝公司平面位置图

凯宝公司所租赁厂房为市农资公司位于卫滨区十五里堡农资配送中心的五号仓库（见图 1），面积约 500 平方米，土地及房屋权属均为市农资公司。

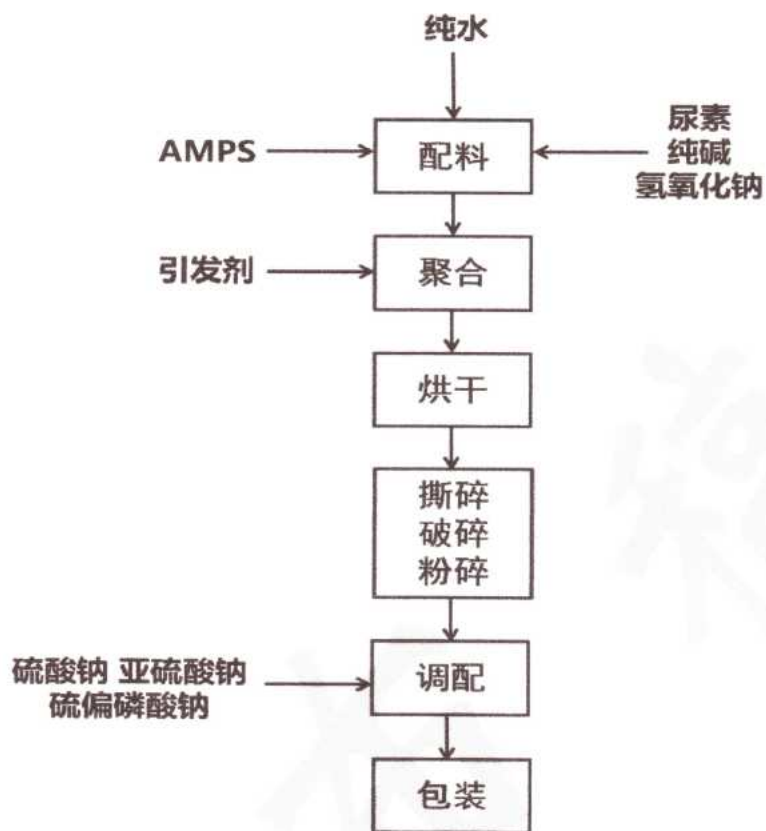
图 2 工艺流程示意图

具体工艺流程为：按配方量先将纯水打入 3 立方米搅拌罐，依次加入尿素和 AMPS（配液中质量分数约 30%），开启电搅拌，夹套循环水降温，再加入纯碱及少量氢氧化钠调节 pH 值至 7，得到配料液。约 3 小时完全溶解后，从搅拌罐底部放料至 200 升黄色塑料桶内。然后用灌装机将桶内配料液打入塑料盆中计量，向盆中加入引发剂，再倒入聚合槽内。聚合槽共 6 个（见图 3），上宽 1.5 米、下窄 1.4 米、深约 0.3 米。聚合槽通过电动轨道进入聚合间反应约 20 分钟，得到尺寸为 1.3 米×0.6 米×0.03 米、重约 5 公斤的聚合物板（见图 4）。人工取出聚合物板放在传送带上，送至烘干机房，在约 120℃ 下烘干 20 分钟。烘干后的聚合物板在室内地面晾置一段时间（或用风机直接吹），然后投入撕碎机。撕碎后的料块经传送带送至破碎机，破碎后的颗粒落入收集桶内，再抽至粉碎机中粉碎，随后装入吨包。最后运至包装间，加入硫酸钠、亚硫酸钠及六偏磷酸钠进行调配、包装后外售。

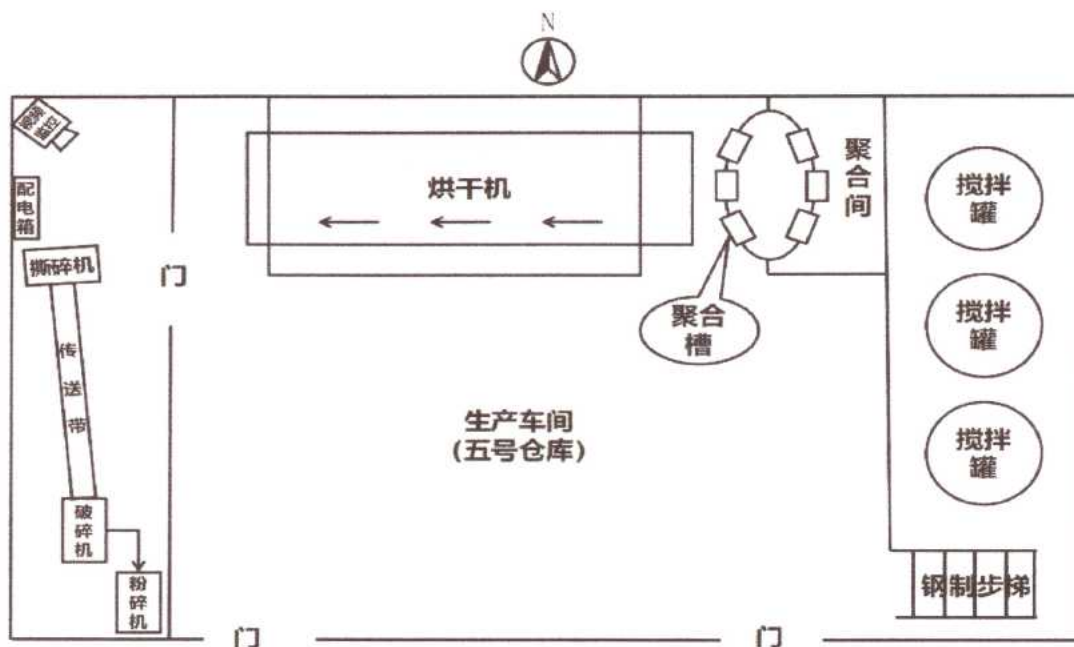
图 6 生产设备布置图

3. 涉事车间布局情况。凯宝公司利用五号仓库原有建筑物作为主生产车间，彩钢瓦棚区作为生产辅助区域，用于物料储存、

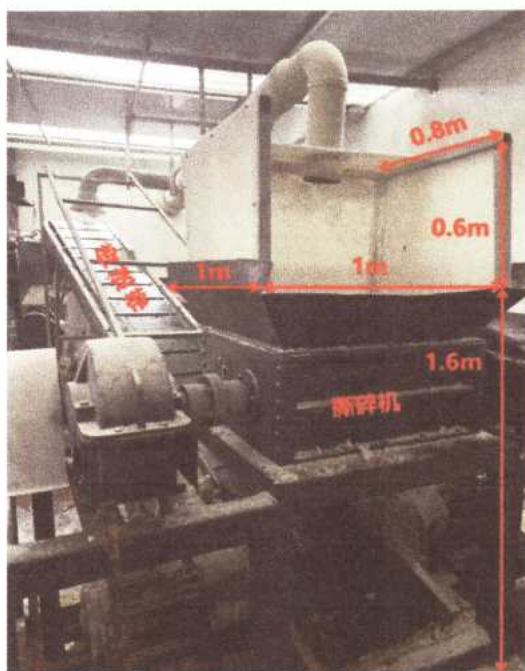
图 7 撕碎机外观图

(2) 涉事设备情况。涉事设备全名为双轴撕碎机，由谢成新于 2025 年 2 月在山东济宁琉璃井二手市场上购得，未见铭牌、使用说明书和产品合格证；该撕碎机设有独立的固定式电源开关箱。撕碎机（见图 7）在粉碎间东西向摆放，为钢制设备，由焊制的钢支座、两台电动机、两台减速机、两套辊轴、受料仓等部

件组成，总长 2.6 米、宽 1 米，投料口距地面 1.6 米，加吸尘罩后总高 2.2 米。撕碎机由双电机驱动的减速机提供动力，使两组独立刀轴逆向旋转，刀轴上的刀盘相互咬合过程中产生剪切力，实现物料的撕碎和向下挤压（见图 8），从正下方出料口排出，再由物料传送带配合传送至破碎机。

经调阅现场视频和调查询问，排除人为因素。认定事故直接原因为：撕碎机受料仓口安全防护装置缺失，致使危险区域完全暴露；在设备连续运转状态下，作业人员冒险将手伸入撕碎机刀盘运行区域下压被卡住的大块料板，其手部瞬间被高速旋转的刀盘咬合卷入，导致身体被拖入刀盘中致死。

1. 设备风险暴露。撕碎机受料仓口未安装联锁式急停防护装置<sup>[12][13]</sup>或栅栏等安全卫生防护装置<sup>[14]</sup>，导致高速旋转的刀盘完全

裸露，危险区域无任何物理隔离。

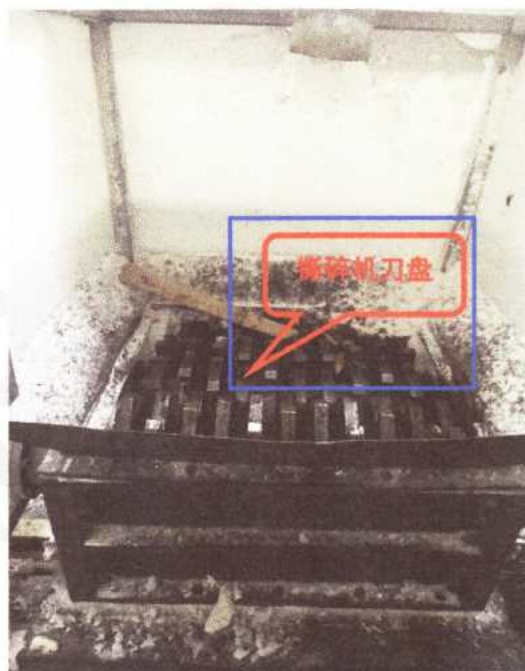
图 8 撕碎机受料仓

15时06分，孙某春关闭撕碎机电源，将托盘堆垛机拉至粉碎间外，与刘某智一起向堆垛机上码放聚合物料板。15时20分，码放完毕后，2人将托盘堆垛机推回撕碎机前，刘某智开始投料前的准备工作。15时43分，刘某智站在撕碎机西侧的支座上，开始投料，孙某春坐在破碎机旁观察。投料过程中，刘某智多次伸手按压撕碎机刀盘上方的大块物料。16时31分09秒，刘某智坐在料板垛上，俯身将右手伸入防护栏缺失的受料仓，试图下压撕碎机刀盘上的大块料板，其右手被撕碎机刀盘咬合，导致身体被拖入刀盘中致死。事故共造成1人死亡。

事发地点位于凯宝公司生产车间西侧的粉碎间内。撕碎机受料仓正面无安全防护栏；撕碎机及周边未见安全警示标志，未张贴安全操作规程，铭牌被涂漆覆盖，未见说明书；撕碎机前的托

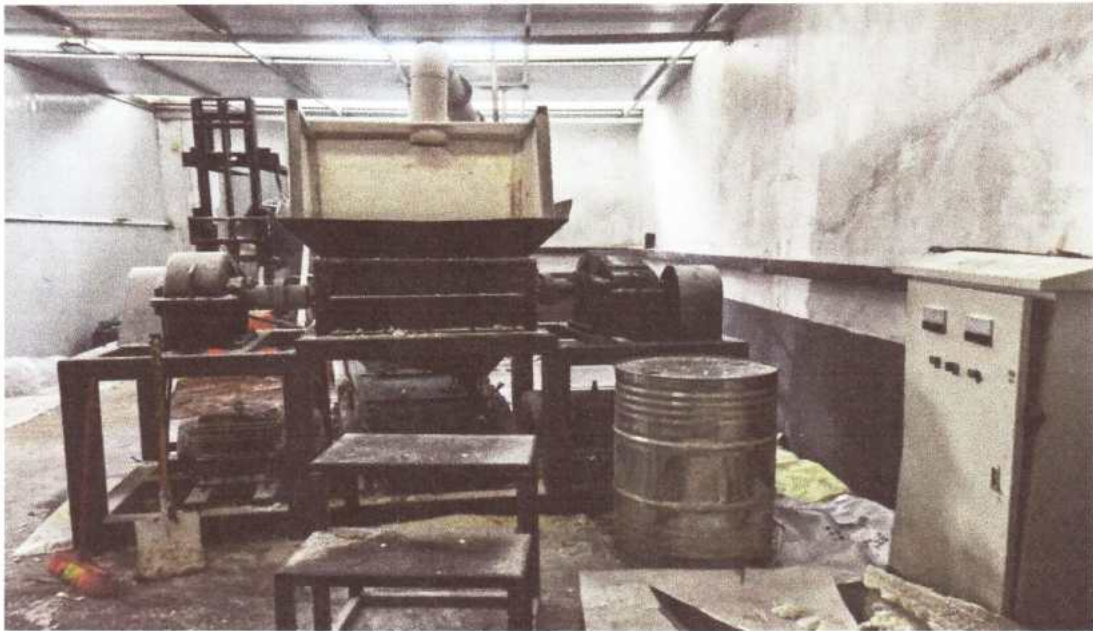
图 9 事故现场图

盘堆垛机上叠放一摞未投的聚合物板，旁边有白铁皮油桶、高0.7 米的可移动金属踏步台。
