# 天津广聚源纸业集团有限公司

## “6·18”中水池爆炸较大事故调查报告

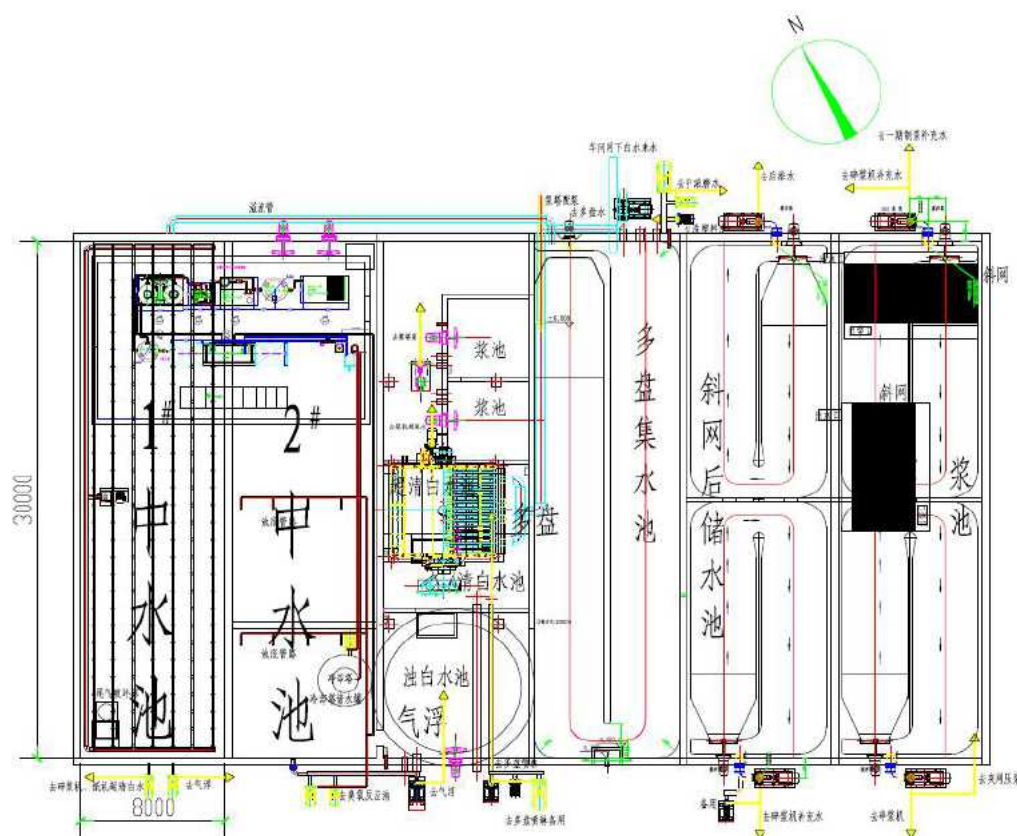
事故水池平面示意图

经广聚源公司办公会商议决定，由总工程师王文龙牵头设计，对 1#中水池和 2#中水池进行改造，增加臭氧和曝气等水处理设备，并于 2020 年 11 月 28 日完成最后一次施工改造，在 1#中水池和 2#中水池的池顶浇筑约 0.2 米厚的钢筋混凝土池盖，封盖后形成了 2 个密闭水池（每个水池内部长约 30 米，宽约 8 米，高约 6.2 米），总容积为 2976 立方米；在 2

个水池隔断墙北侧顶部设有矩形溢流口（长约 1 米，高约 0.5 米，距池底约 5 米）。在 1#中水池池顶的西南角和 2#中水池池顶的东北角各有 1 个矩形人孔（长 1.4 米，宽 0.8 米），加盖了薄钢板。在 2#中水池与浊白水池间的隔墙上并排铣了 2 个溢流孔（直径 0.3 米，距南侧池壁约 1.5 米，距池底约 5.7 米），并将浊白水池与多盘集水池间的隔墙上的矩形溢流口用钢板封堵，使得浊白水池的水流向 2#中水池，经溢流孔流向 1#中水池，通过离心泵分别送至气浮机处理，或去往污水处理车间进一步处理，或送至纸机直接回用。

事故造成 1#中水池南、西、北三侧的墙体分别向外侧倒塌，池顶炸飞，部分池顶被抛至多盘集水池及斜网后储水池南侧。池顶上的设备被炸飞，散落于爆炸池子东侧、南侧和西侧，其中西北角的制氧机向东南方向最远被抛至 58 米外的浆池东南侧地面。南侧墙体及墙外离心泵被推至南侧切纸车间。1#中水池西南角的消防栓被墙体压断，消防水池内的约 1000 立方米水几乎被放空。1#中水池的水体混着消防水流向四周，水体呈黑色，南至汽车维修车间，西至洗塑料皮场所，北至制浆车间和造纸一车间，东至厂区围墙，面积约 4000 平方米，平均水深约 0.15 米。2#中水池的北侧池顶被炸塌，顶上空气储罐被抛至多盘集水池内南侧；池顶西南角被撕开。

事故水池泄压面积不足。1#、2#中水池在空池的情况下泄压面积应为 386.29 平方米；事故发生时，积聚着沼气的实际气相空间为 1176 立方米，此状态下泄压面积至少应为 248.48 平方米；实际泄压面积为 2.24 平方米，远小于所需的泄压面积。爆炸产生的高温、高压产物无法及时向外释放，冲击波在密闭空间内壁上发生反射，相互叠加使超压峰值增大，增大了水池内沼气爆炸的破坏性。
