# 天河区“6·2”广州市通城钢结构工程有限公司高处坠落一般事故调查报告

事故单位：广州市通城钢结构工程有限公司

事故日期：2025 年 6 月 2 日

事故类别：高处坠落

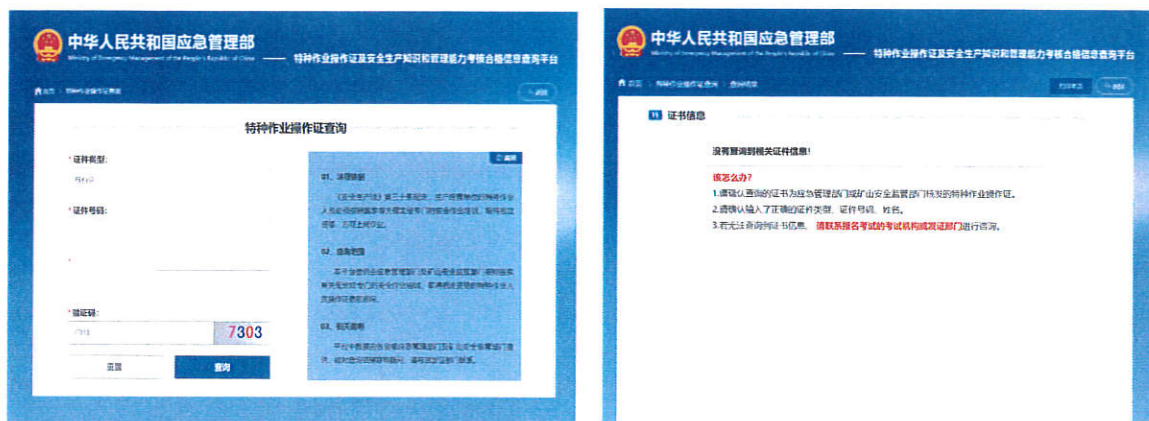
事发前，欧阳某荣、唐某、谢某灿、谢某文等 4 名作业人员坐在约 9 米高钢结构顶上的第三格字型横梁上实施拆除作业，处于完全高处悬空的状态，属于高处作业，经查，以上 4 名作业人员均不具备高处作业操作资格（见下图）。

没有查询到相关证书信息!

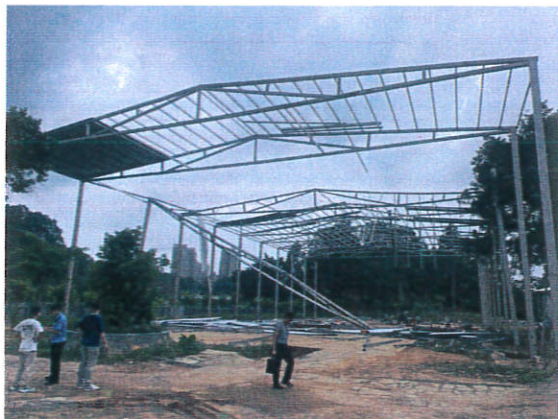
图 1

本次事故现场位于棠下街辖内车陂农场地块自编 83 号（见图 1），现场钢结构仓库已完成立柱、顶部金字型横梁等主体结构搭建（见图 2），第三格金字型发生坍塌脱落（见图 3），事发前伤者实施拆除作业所在位置（见图 4），现场有一台作业用吊机（见图 5），现场发现有作业用的安全带（见图 6）。

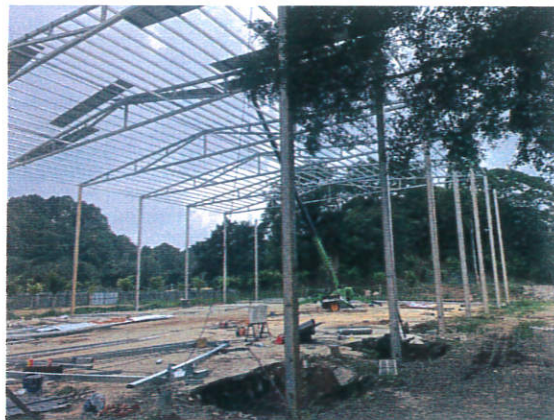
图 2

经第三方专业机构现场勘验，涉事钢结构搭建不符合规范要求，成排钢柱压顶梁及连接件缺失，焊接加固未完成，造成钢结构架体承载能力不足，在承受坐在横梁上实施拆除作业的4名作业人员产生的荷载时结构发生破坏导致横梁坍塌脱落，是造成本次事故的直接原因。

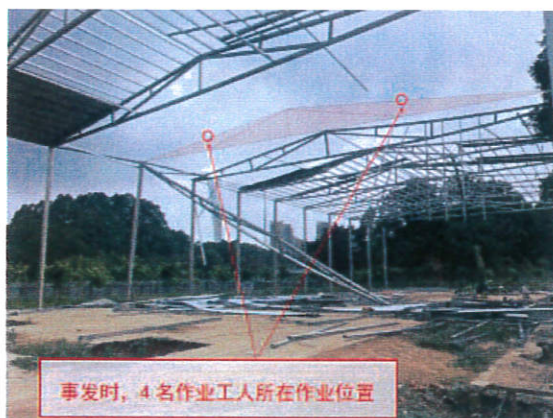
图 4

广州通城公司违规冒险组织高处作业。一是安排未经专门的安全作业培训，取得高处作业操作资格的作业人员从事高处作业岗位，事发前本次事故涉事4名伤者坐在约9米高的悬空位置实施拆除作业，属于高处作业，经查，4名伤者均不具备高处作业操作资格；二是高处作业安全措施缺失，4名伤者在约9米高的悬空位置实施拆除作业虽有佩戴安全带，但把安全带系挂在不牢固的横梁上，现场没有其他牢固的设施可供系挂安全带，导致横梁坍塌松脱时，作业人员随着横梁坠落。

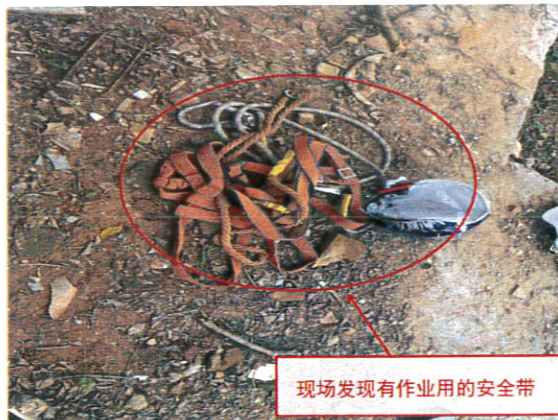
图 6

经查, 本次事故发生时, 欧阳某荣、唐某、谢某灿、谢某文等 4 名作业人员有按规定佩戴安全帽和安全带, 但把安全带系挂

在发生坍塌脱落的金字型横梁上。
