# 马鞍山雨山瑞泰马钢新材料科技有限公司

## “5·16”一般机械伤害事故调查报告

2023年5月16日16时35分，雨山经济开发区境内瑞泰马钢新材料科技有限公司电动螺旋压机车间发生一起机械伤害事故，造成1人死亡。

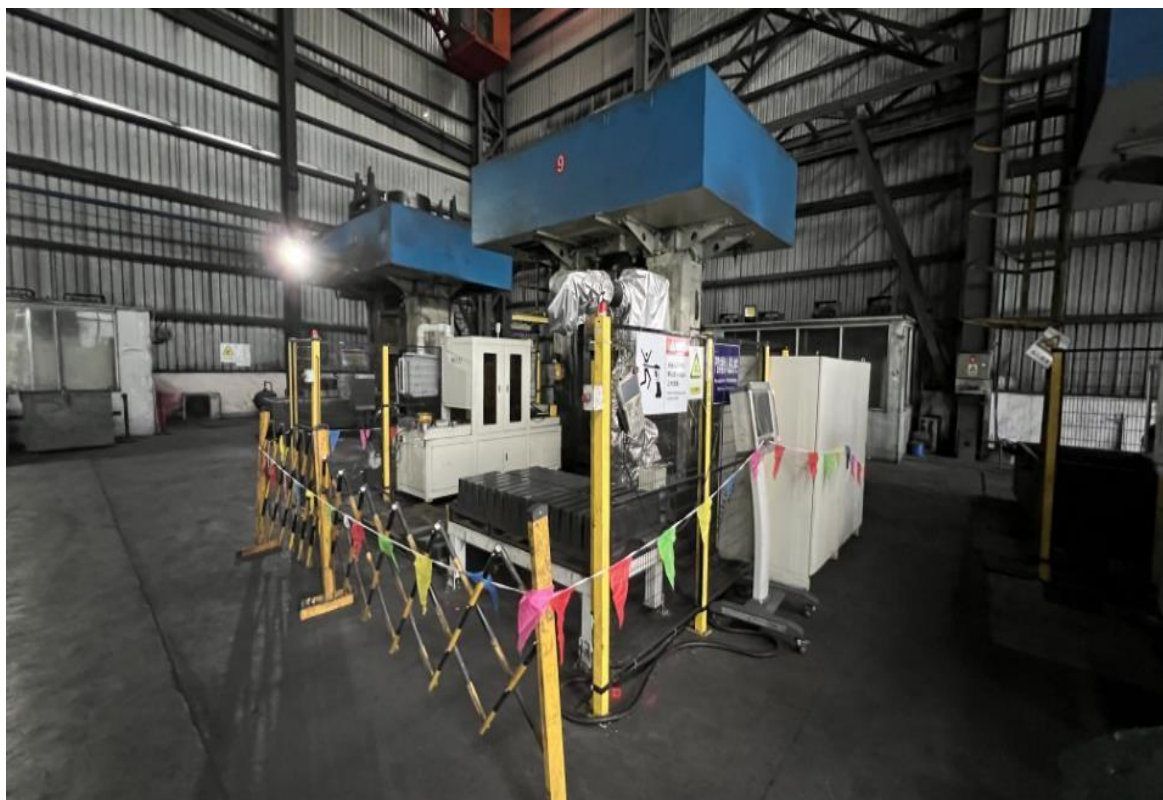
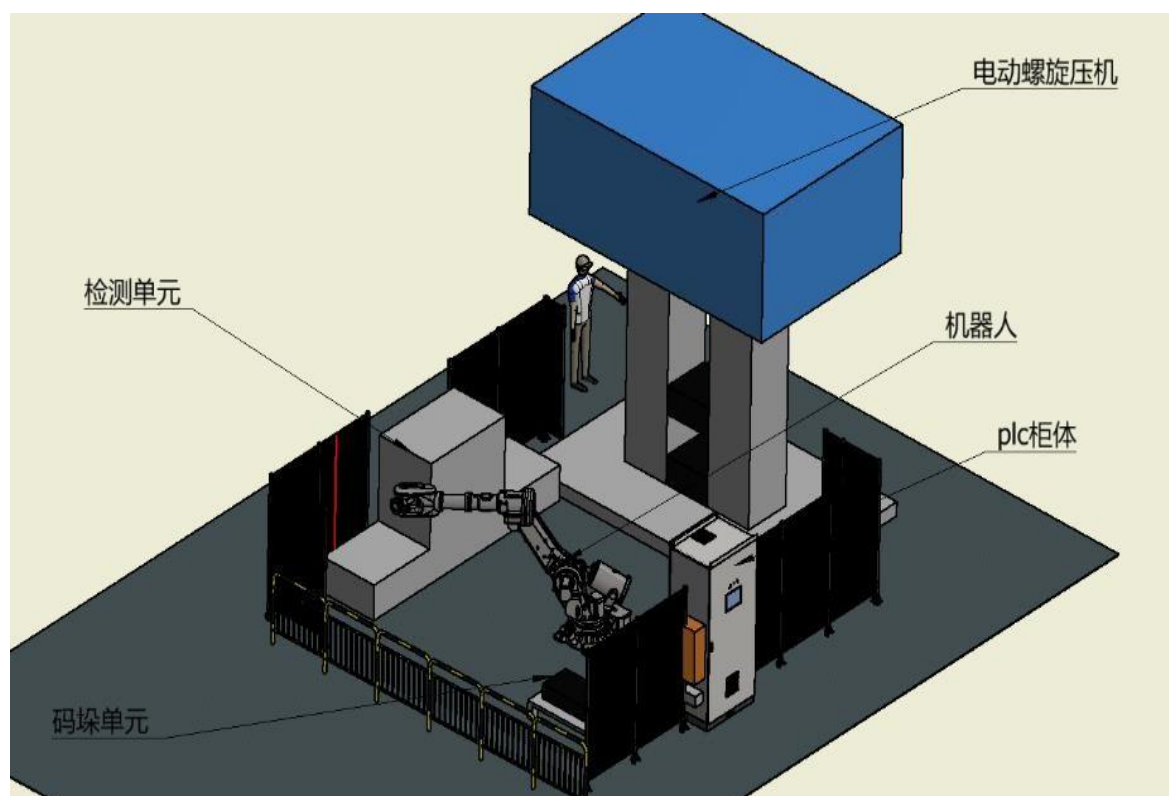
电动螺旋压机安全措施：该系统设置了6项安全措施以及当时状态。

1. 安全围栏左侧设置了急停开关一个；（功能完好）

2. 安全围栏右侧设置了急停开关一个；（功能完好）
3. 机器人系统示教器急停开关一个，挂置在右侧安全围栏上；（功能完好）
4. 安全围栏两侧设置对射安全光栅一组；（功能完好，系统设有可屏蔽功能）
5. 安全围栏；（存在）
6. 警示标识；（存在）

3. 瑞泰马钢制造一部电动螺旋压机光栅设置有漏洞。电动螺旋压机码垛区域入口两侧设置对射安全光栅一组，当有物体通过保护区时，光线处于被遮挡的状态，码垛机器人就会停止运行，必须手动操作才可恢复运行。该光栅系统设置有漏洞，并非强制运行，而是可以人为关闭，个别员工为提高生产效率会主动关闭光栅保护。经查，事故发生时该处光栅处于关闭状态，未能触发系统停机，未起到保护作用。

2. 瑞泰马钢公司要深刻吸取事故教训，压紧压实各层级的安全管理责任，将安全监管压力传导到位；要加强对作业现场和项目承揽单位的安全管理，坚决制止各类违章作业行为；针对事故中暴露的机械臂、安全光栅等设备各类问题精准发力，要加大对作业人员安全生产教育培训力度，强化风险意识；要在全厂重

新组织开展对螺旋压机、机械手、液压机等设备的全面安全大检查，及时彻底消除生产安全事故隐患，形成整改闭环。

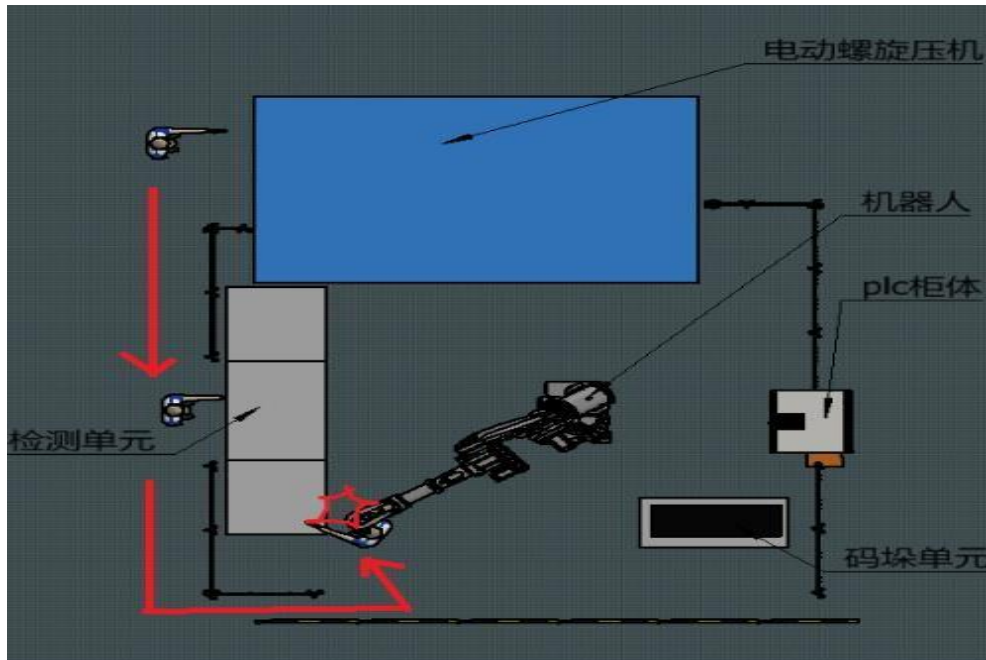
16:35，金\*\*从压机操作位沿左侧走到机器人护栏入口处，在未按急停开关和现场安全确认的情况下，违规进入机器人工作区域，进行检测线故障排除。金\*\*在俯身取砖排除故障后，身体进入取砖位的检测线光电感应区域，触发物料到达信号，机器人随即进行抓取作业，机械臂转动到取砖位将金\*\*挤压在检测线上。根据《瑞泰马钢公司码垛机器人使用操作、维护规程》，金\*\*进入机械手工作区域时，未确认安全设施状态是否正常，未断电进入，违反操作规程。

16:35，陈\*发现金\*\*被机器人挤压在检测线上后，立即跑到机器人护栏处按下急停开关，机器人停止运行，但依旧将金\*\*压在检测线上。陈\*随后呼叫现场人员进行救助，现场救援人员使用撬棍和机器人操作手柄将机器人手臂提起，同时拨打了120急救。

金\*\*违反岗位操作规程，未按紧急停止按钮和确认现场安全的情况下，违规进入码垛机器人运行区域，是该起事故发生的直接原因。
