# 重庆市九龙万博新材料科技有限公司

## “11·15”高处坠落事故调查报告

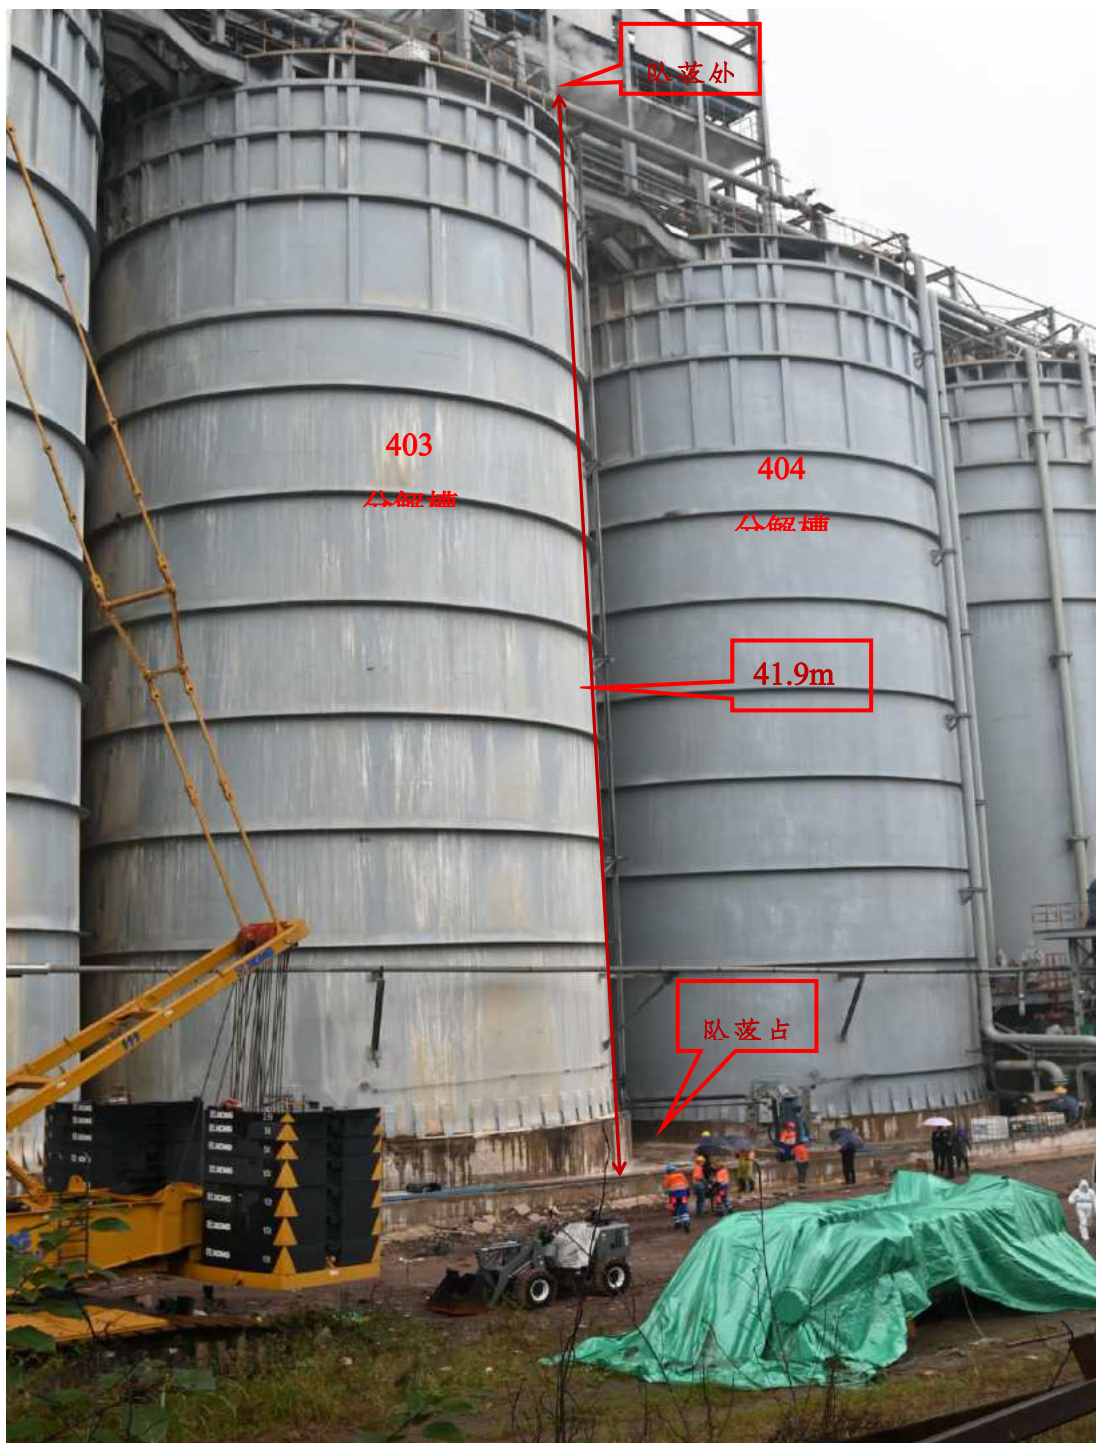
图一

事故现场位于九龙万博公司分解过滤车间 403 号分解槽，该分解槽主体采用钢结构制作而成，呈柱体状，槽顶距地面高度为 41.9m（见图一）。403 号分解槽槽顶平台上方为立盘层，立盘层横梁上装有照明灯。

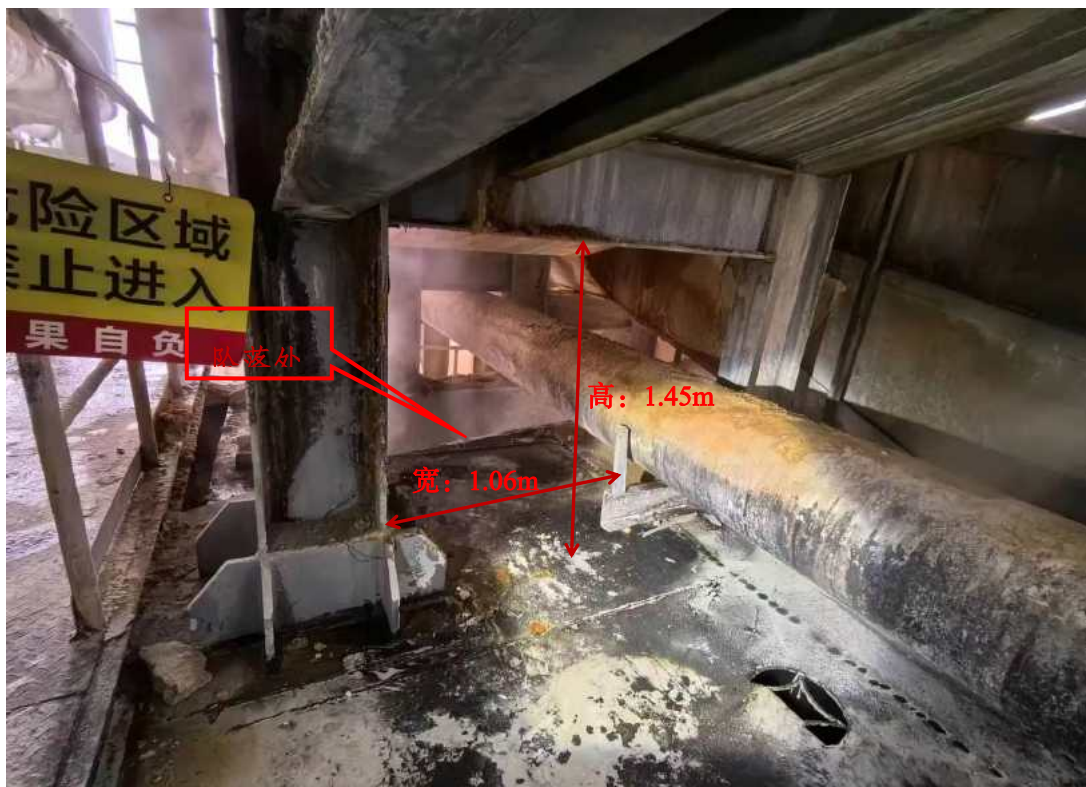
图二

坠落处为 403 号分解槽槽顶临近 404 号分解槽槽顶平台边缘处的缺口,该缺口内侧为人行通道和立柱支撑架,外侧为管道及管道固定架,上方为溜槽及溜槽横梁,立柱支撑架、管道固定架与溜槽横梁形成的缺口处宽度为 1.06m,高度为 1.45m(见图二)。

根据事故调查组对事故现场勘验及分析，本次事故直接原因为：九龙万博公司分解过滤车间 403 分解槽槽顶平台边缘无安全防护栏杆、作业人员幸某某高处临边作业未佩戴安全带，导致其高处坠落死亡。

（2）公司未及时消除事故隐患。经现场勘验，公司分解过滤车间 403 分解槽槽顶边缘处存在一处无安全防护栏杆缺口，存在安全事故隐患。经公司管理人员调查询问笔录反映，分解过滤车间管理人员在 11 月 13 日发现分解过滤车间 403 分解槽槽顶边缘处的防护栏杆存在无安全防护栏杆缺口，但未及时上报该安全事故隐患，且公司其他管理人员未及时发现该安全事故隐患，致使 403 分解槽槽顶存在缺少安全防护栏杆缺口的安全隐患未及时得到消除，最终导致此次事故发生。

（一）九龙万博公司要认真吸取“11·15”事故教训，举一反三，切实落实安全生产主体责任。要加强现场管理，督促作业人员按照安全规章制度和安全操作规程进行作业，确保高处作业、临边作业等高危作业严格按照规章制度和操作规程进行；要全面落实公司全员安全责任制，与班组、作业人员层层签订安全责任书，将安全生产责任逐级分解至班组和作业人员，增强作业人员安全风险意识和安全责任意识；要对公司分解过滤车间 403 分解槽槽顶无安全护栏的缺口进行整改，消除事故隐患；要进一步加大作业现场安全检查和隐患排查力度，尤其是对高处临边作业的检查排查，确保作业人员在安全设施齐全的情况下进行作业，对发现的事故隐患要切实落实整改，坚决杜绝类似事故再次发生。

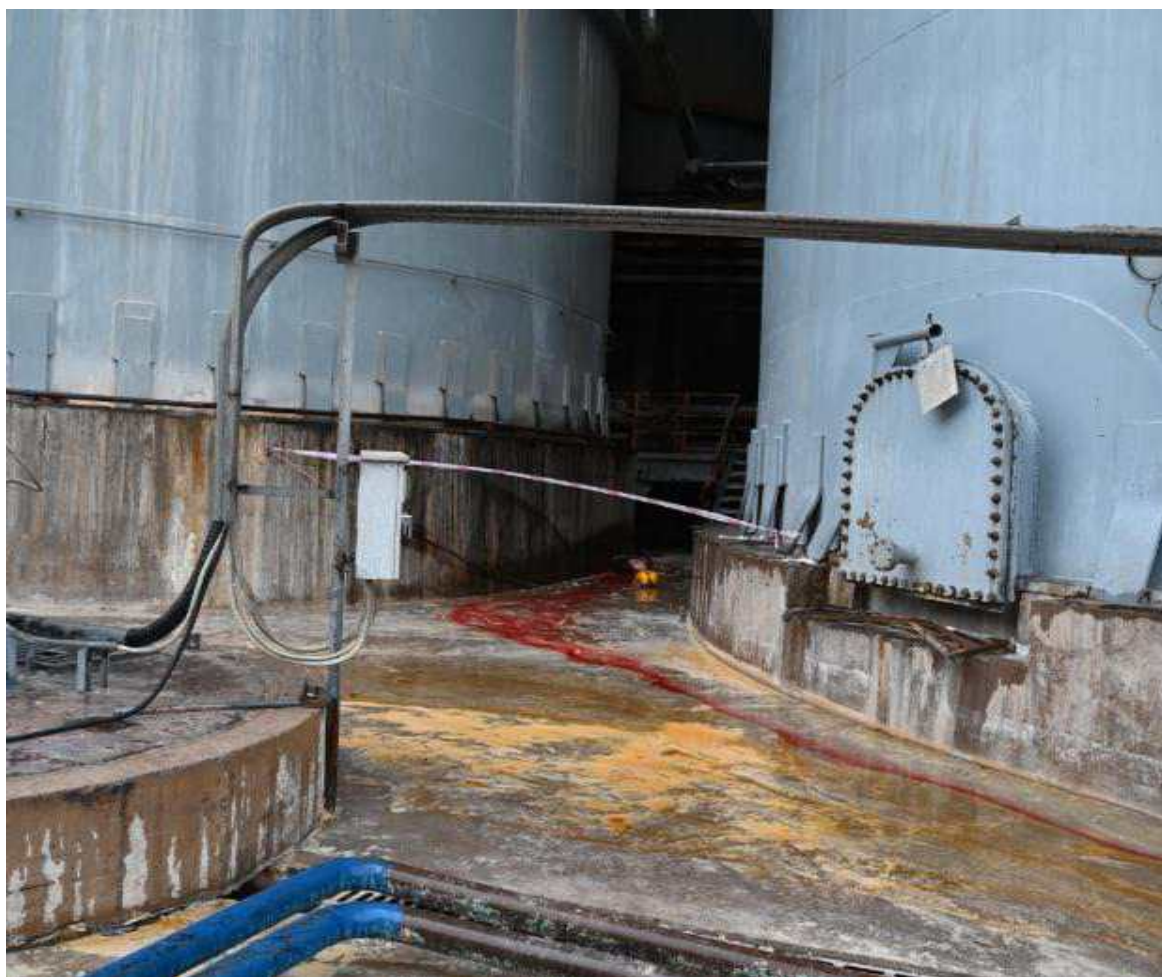
图三

坠落点为 403 号分解槽与 404 号分解槽之间的地面(见图三),地面有血迹,死者面朝地,头向外,脚向内,一旁有其使

用过的安全帽和护目镜，坠落点后方梯子上有死者使用过的手套。
