# 西陵镇金三角宾馆“3.31”中毒和窒息一般事故调查报告

# 盐亭西陵金三角宾馆“3·31”一般中毒和窒息 事故调查报告

2023年3月30日19时至31日10时期间，盐亭县西陵镇金三角宾馆发生一起死亡2人一般事故，直接经济损失约210万元。

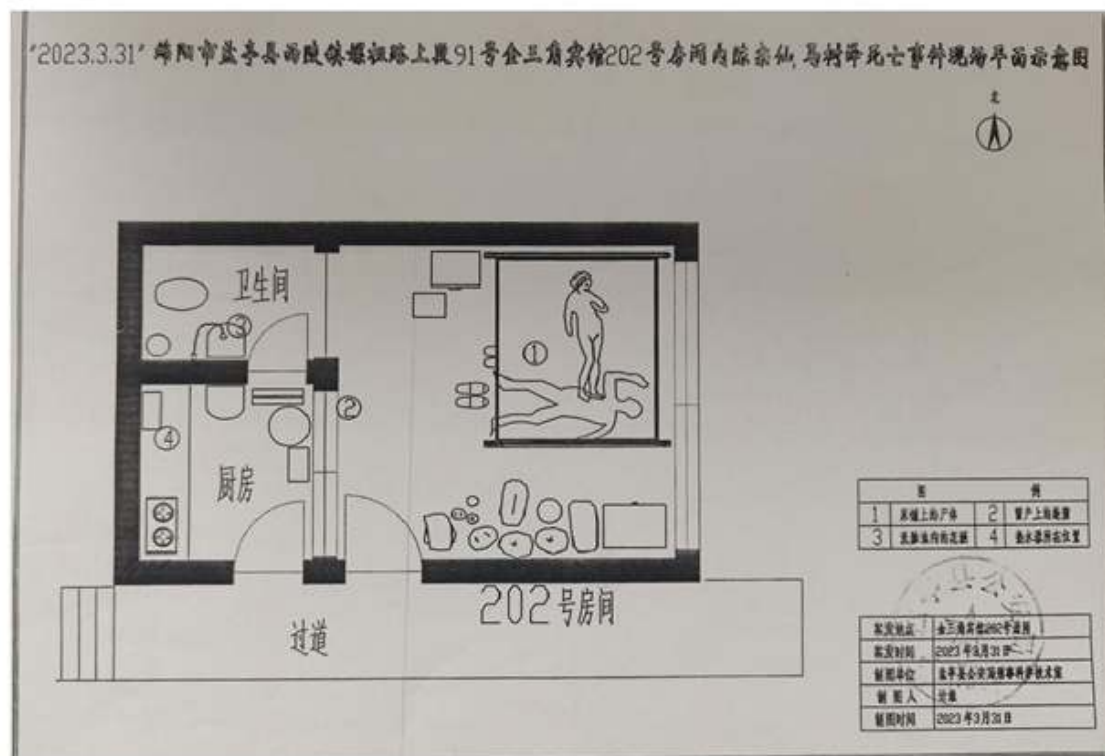
西陵镇金三角宾馆为自建房改建，所有权人为马勋付。根据公安局刑侦大队勘验，死者入住的202号房间，房间南北长334cm，东西宽290cm，房间大门为宽77cm、高189.5cm的红棕色铁质防盗门。房间的东北角有一头北脚南的双人床，该双人床上的床头处有一死者呈仰卧状，其嘴角处及枕头上均有呕吐物；双人床上的床尾处有另一死者呈俯卧状，其嘴角处有血性泡沫。房间西墙

有 196cmx70cm 的塑钢玻璃推拉窗户，该窗户有两扇，北侧窗户呈打开状态，窗户与窗框间有 1.5cm 的缝隙与厨房相通。南侧窗户紧闭。房间的东墙上有一窗户呈关闭状。房间的西北侧为卫生间，卫生间南北长 112cm，东西宽 198cm，有一个 170cm×195cm 塑钢玻璃推拉门与 202 号房间相通。

202 号房间西侧为厨房，该厨房南北长 197cm，东西宽 198cm；厨房门为宽 71cm，高 189cm 的金属边框的玻璃门，呈打开状；厨房有橱柜台面，紧靠南墙处有一燃气灶；厨房西墙与北墙 10cm 处悬挂着 35cmx13cmx59cm 的热水器，该热水器未安装排烟管道，底部连接有燃气管；距热水器顶部 30cm 为厨房木质吊顶，热水器上部吊顶有一个 11cmx9cm 的空洞，该吊顶与上层楼板间为全封闭空间；厨房东墙上有一窗户，窗户呈打开状，窗户与窗框间有 1.5cm 的缝隙与 202 号房间相通。

根据公安局刑事科学技术室对金三角宾馆的现场勘验，涉事宾馆202号房间与厨房相连，厨房空间狭小，厨房直排式燃气热水器无通风换气设施，相连墙体上部有玻璃推拉窗，窗户与窗框有1.5cm缝隙，同时202号房间房门紧闭；经法医初步尸检，两具尸体均未发现明显外伤，尸体尸斑呈樱桃红色，符合一氧化碳中毒征象，结合现场勘查及排除马树泽、陈宗仙两人他杀可能，疑似因厨房热水器排放一氧化碳导致中毒死亡。

经综合分析研判，厨房热水器在使用过程中产生的一氧化碳气体从缝隙中流进 202 号房间，导致马树泽、陈宗仙吸入过量一氧化碳中毒致呼吸功能障碍，是此次事故发生的直接原因。

严格落实企业安全生产主体责任，有效防范化解安全风险。全县住宿业企业应深刻汲取教训，举一反三，及时整改燃气热水器安装在楼梯间、洗浴间等密闭空间的安全隐患，全面检查燃气热水器烟道烟管是否安装到室外，住宿房间是否有对外换气窗户或通道，消防安全是否合规合格等问题，并由企业所在地政府督促整改到位。
