## 城关东岗华水建设（三亚）有限公司“9·8”一般触电事故调查报告

### 城关东岗华水建设（三亚）有限公司“9·8”一般触电事故调查报告

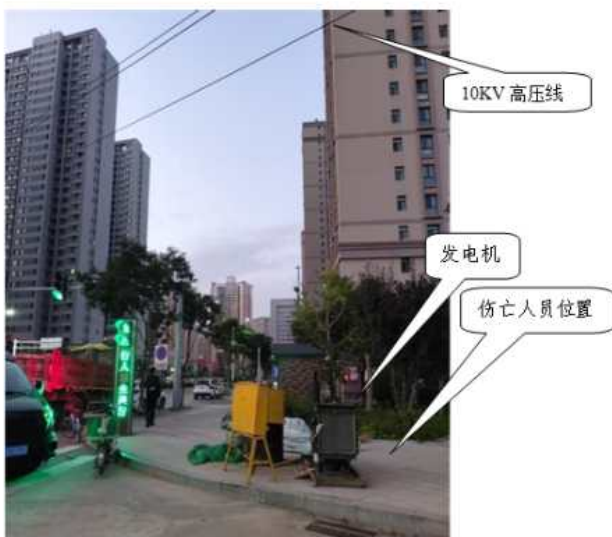
事发地点位于兰州市城关区南河南路与兴学街什字道路十字西南角，当时发电机放置于南河南路南侧人行道上，其上方有10KV高压线路，为中石油昆仑燃气加压站的第7节到第8节客户内部高压线（c相线路），距地面约7.5米。随车吊为车牌号甘AC3502；品牌型号：帕菲特牌PFT5257JSQD6C；车辆识别代码：LZZ1BLNJ4SA199424；发动机编号：7325D007777；制造日期：2025年4月；随车起重机最大起重扭矩：20t·m；机动车所有人：蔡\*\*。随车起重机大臂顶端内侧有明显电击痕迹，发电机外壳与钢索接触处有明显电击痕迹。

图一事故发生现场图片

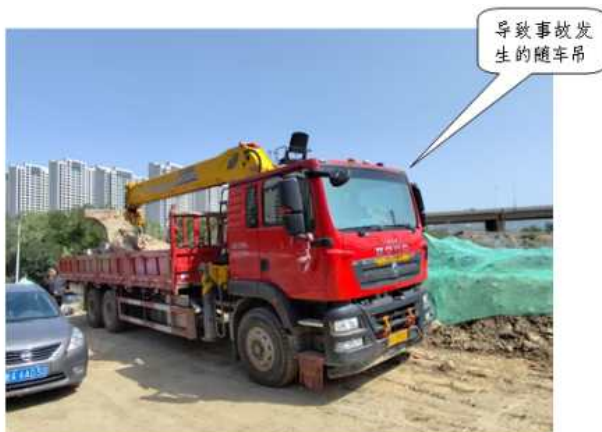
图二导致事故发生的随车吊
