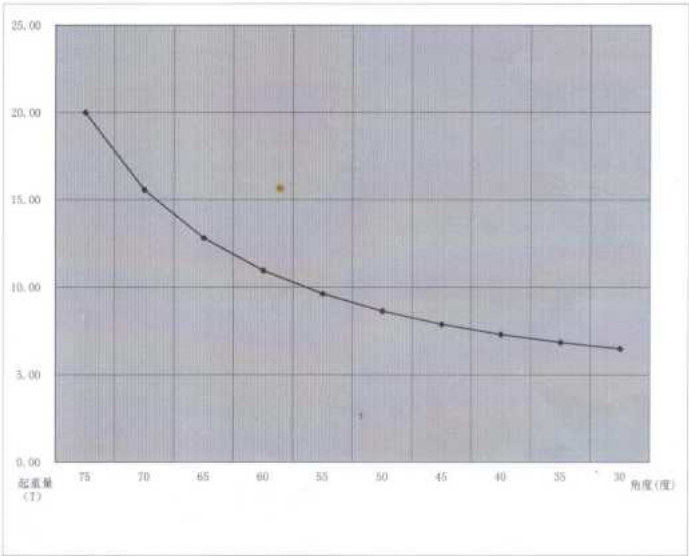
发生事故的设备为搬运服务部原料堆场的流动式起重机，该设备由钦州市钦北区大寺镇王育敏木材加工搬运服务部自行向无锡市港口建筑机械有限公司购买，制造许可证编号：TS24\*\*\*452-2024,设备型号规格：DL\*\*\*,起重臂长度：24M,额定起重量：20T，工作幅度：7.0-17.7T，起升速度：40M/MIN，变幅速度：18M/MIN，旋转速度：1.2R/MIN,起升高度：22.5M,最大起重力矩：140T.M。

2024年12月2日早上约6时，黄家\*驾驶车牌号桂NLD0\*\*\*\*货车装载木料（磅单数据：18.9吨）到达钦州市钦北区大寺镇钦州绿源木业有限公司原料堆场，当天原料堆场同时还有3-4辆装载木头的货车等候卸货，早上约6时黄家\*将车辆倒车到原料堆场卸货区停好后，戴上安全帽爬上货车顶部把捆绑木料的钢丝绳两端勾到起重钩上，然后下车走出作业区域，搬运服务部起重机操作员钟豪随后启动起重机打算把木料吊运到原料堆场卸货区第二排至第三排之间（工作幅度：14.4米），当木料吊运起升到堆料区上方作业高度后，黄家\*走进作业区域启动货车驶离，当起重机旋转吊运木料到第二排至第三排时，起重机尾部向上翘起约2米高，吊运的木料落地后，由于超出工作幅度，起重机吊臂突然回弹，导致吊臂往后反作用致使断裂，断裂的吊臂砸向后方正在离作业现场的货车驾驶室顶部，造成货车驾驶室变形致货车司机黄家\*受伤。

经事故现场取证调查，事故调查组认定，事故发生的直接原因一是由于起重机的工作幅度与起重力矩双倍起重量的超负荷作用下（工作幅度14.4米时起重重量上限9.63吨，实际起重重量18.9吨），起重机操作员不当致使吊臂反向作用产生断裂，砸向后方车辆顶部；二是在起吊作业未完成时，黄家\*留违规进入作业区域驾驶车辆。

（一）钦州市钦北区大寺镇王育敏木材加工搬运服务部要深刻汲取事故教训，举一反三，建立健全安全生产责任制，完善落实安全生产规章制度，加强对作业人员的安全生产教育培训，督促作业人员严格执行公司的各项安全操作规程，加强现场作业监督管理，及时消除存在的事故隐患，防止各类事故发生。
