# 永登县苦水镇污水处理场站 “6·16”中毒和窒息一般生产安全责任事故 调查处理报告

2024年6月16日，位于永登县苦水镇苦水街村的永登县苦水镇污水处理场站在闸阀井维修作业时发生人员中毒和窒息事故，造成1人死亡、1人轻伤，直接经济损失141.5万元。

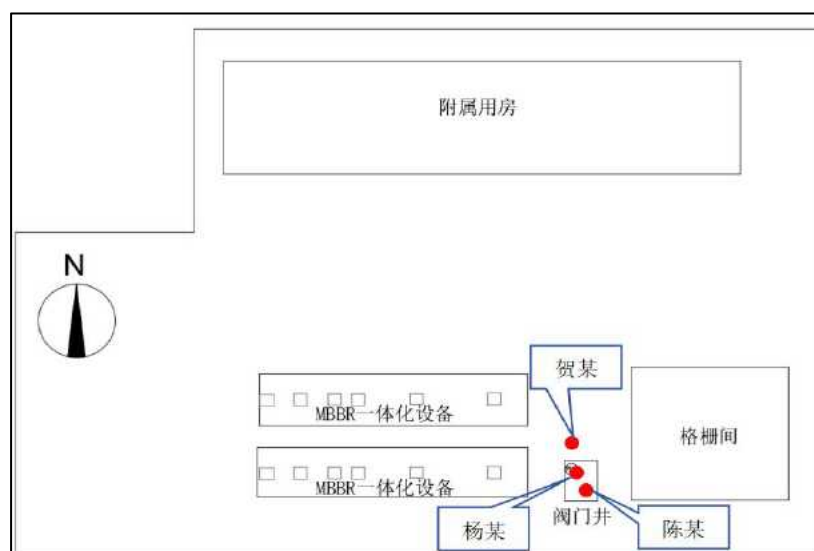
图 3 现场示意

**（二）事故场所情况。**事故发生在位于永登县苦水镇苦水街村十三社的永登县国家农村产业融合发展示范园建设项目（二期）苦水镇污水场站闸阀井内，井口圆形，直径 0.67m，井深 2.2m，井底向西有高 1.6m、宽 1.2m、长 2.2m 的阀室，阀室内安装有阀门 2 个和联通污水调节池与污水处理池的管道 2 根。

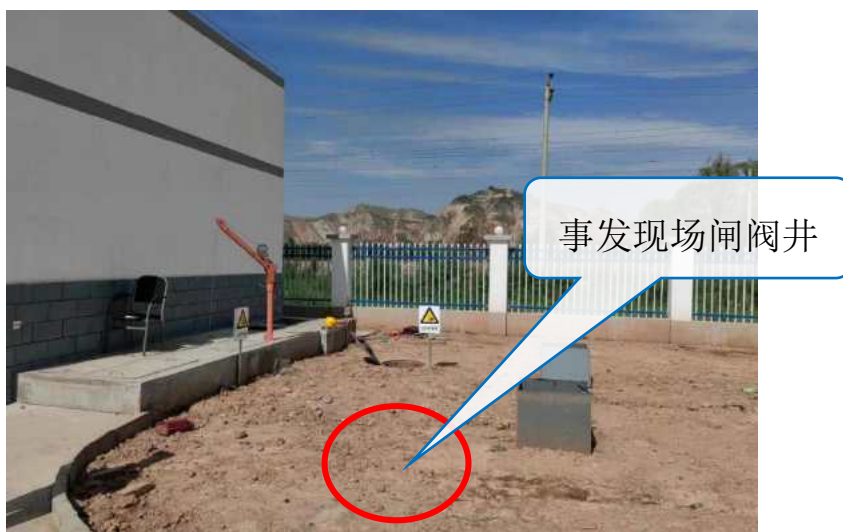
图 5 事发现场闸阀井

事发闸阀井圆形井口直径0.67m，井口至井底2.2m，闸阀井内为东西长2.2m，南北宽1.2m，高1.6m的长方体。井内两条污水处理管道为南北方向，两条污水处理管道上分别安装了阀门，闸阀井底部有污水聚积。经现场实测，闸阀井底部污水深度约0.3m。

**1. 直接原因。**现场作业人员安全意识淡薄，作业前对作业现场存在的危险危害因素辨识不清，在阀门井未进行有效通风和气体检测的情况下冒险进入，未佩戴符合标准的个人防护装备如防毒面具、安全带等，是导致事故发生的直接原因。作业人员杨某华在闸阀井内进行拆卸污水处理管道作业过程中，吸入闸阀井内富含高浓度硫化氢气体，导致杨某华硫化氢急性中毒晕倒。作业人员陈某在未采取任何防护措施的情况下，进入闸阀井对杨某华进行施救中，吸入闸阀井内富含高浓度硫化氢气体，导致陈某硫化氢急性中毒晕倒。
