# **播州龙坪贵州遵义金山磨料有限公司年加工 8 万吨铝矾土生产线技改项目“3·29”一般 模板支架坍塌事故调查报告**

遵义市播州区人民政府事故调查组

2025 年 8 月

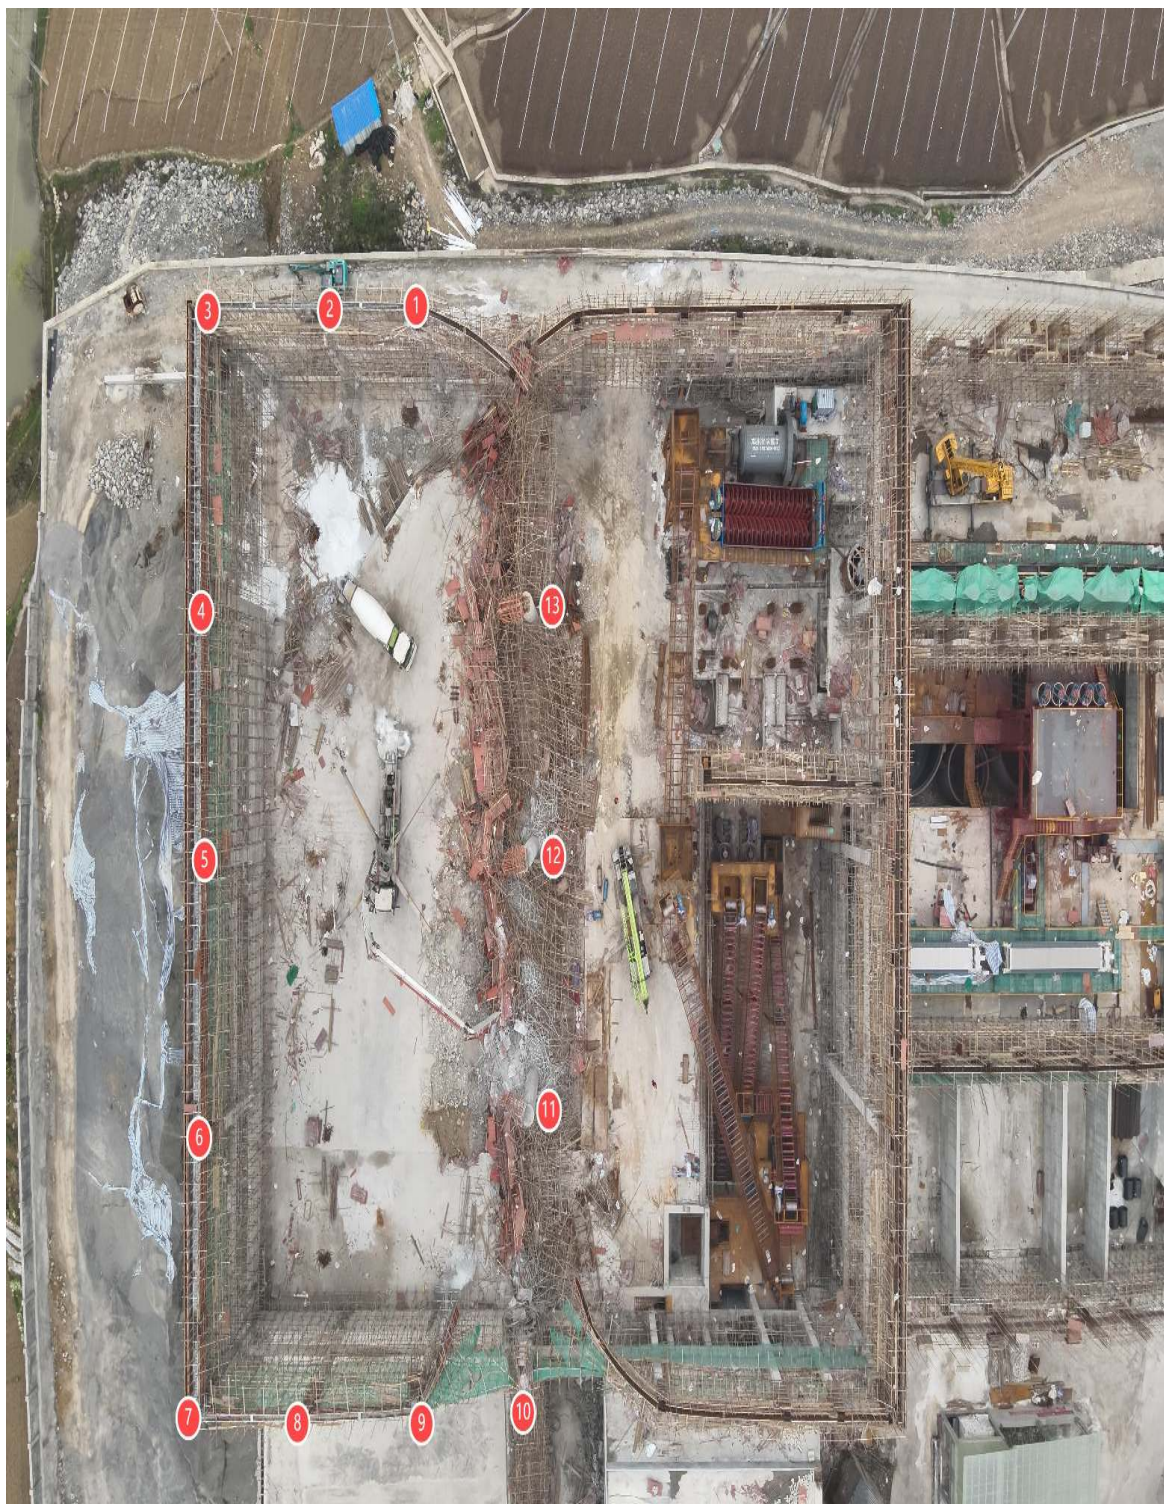
(2) 2025 年 3 月 29 日，浇筑原料车间立柱 12m 以上部分、梁及部分梁混凝土浇筑，浇筑顺序为 KA 轴→1 轴→Q 轴→7 轴→KA 轴。下午开始由 Q 轴交 7 轴至 Y 轴。

图 1：事故项目当天混凝土浇筑作业顺序

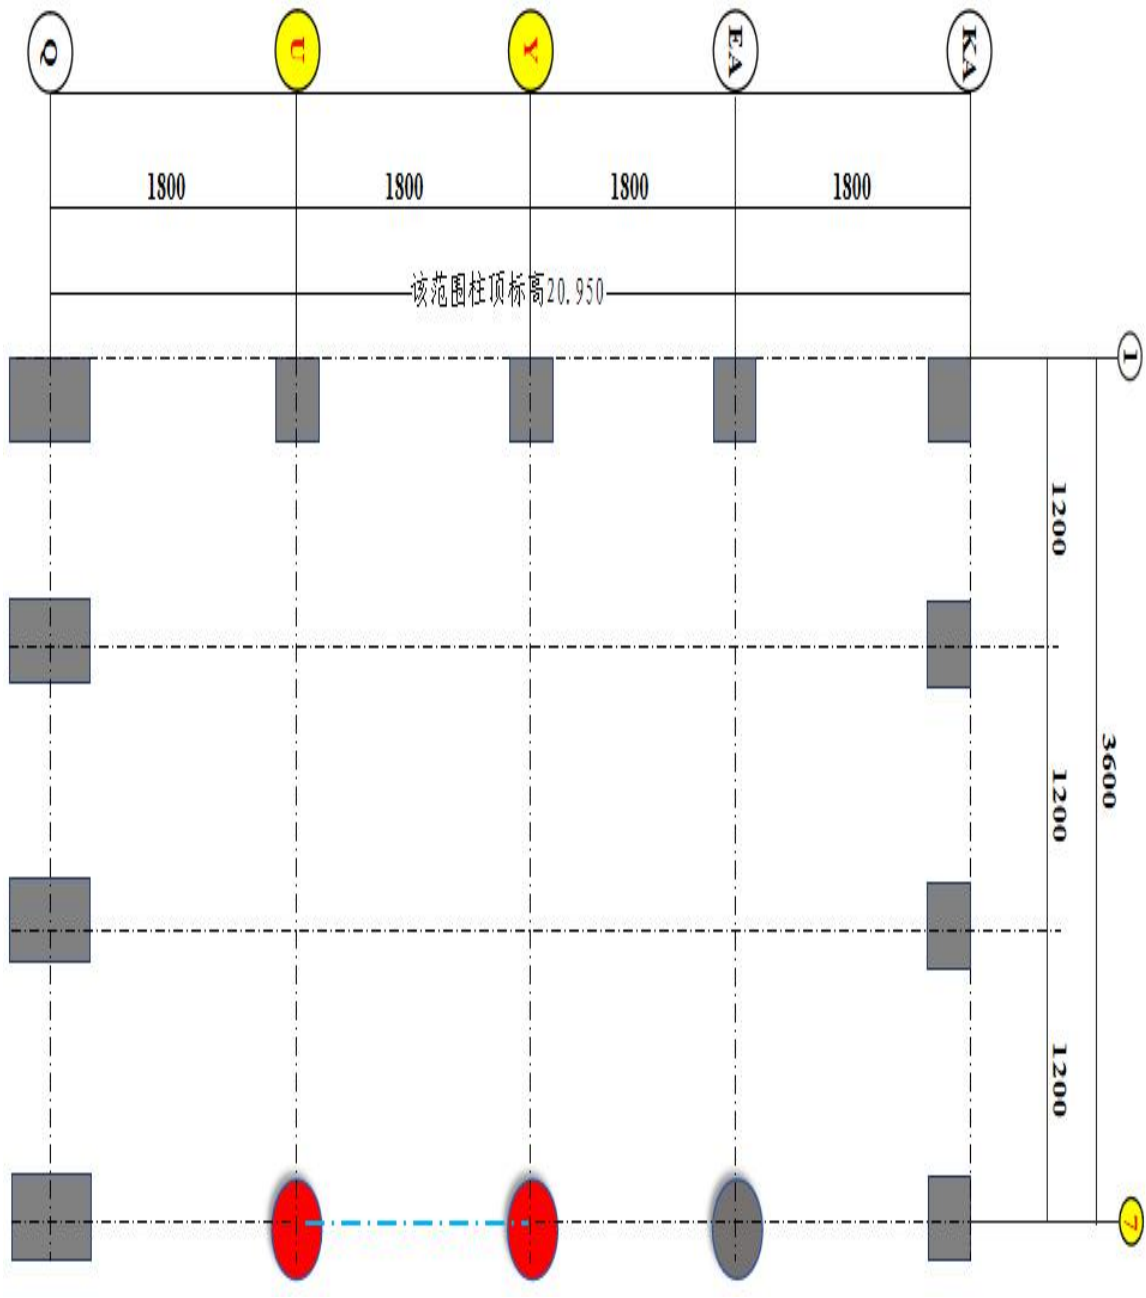
(3) 浇完 Q/7 柱，随后浇筑紧邻的 U/7 柱完成，在浇筑 Y/7 柱上部时，U/7 突然失稳倾倒，U/7 柱与 Y/7 柱之间支撑架首先出现失稳坍塌，导致接连 Q-kA/7 轴线模板支撑架整体坍塌。

图 2: 灰色位置表示现场混凝土立柱, 红色位置从左至右为 Q-KA-U/7 立柱、  
Q-KA-Y/7 立柱, 蓝色线段表示模板支撑架体坍塌区域位置

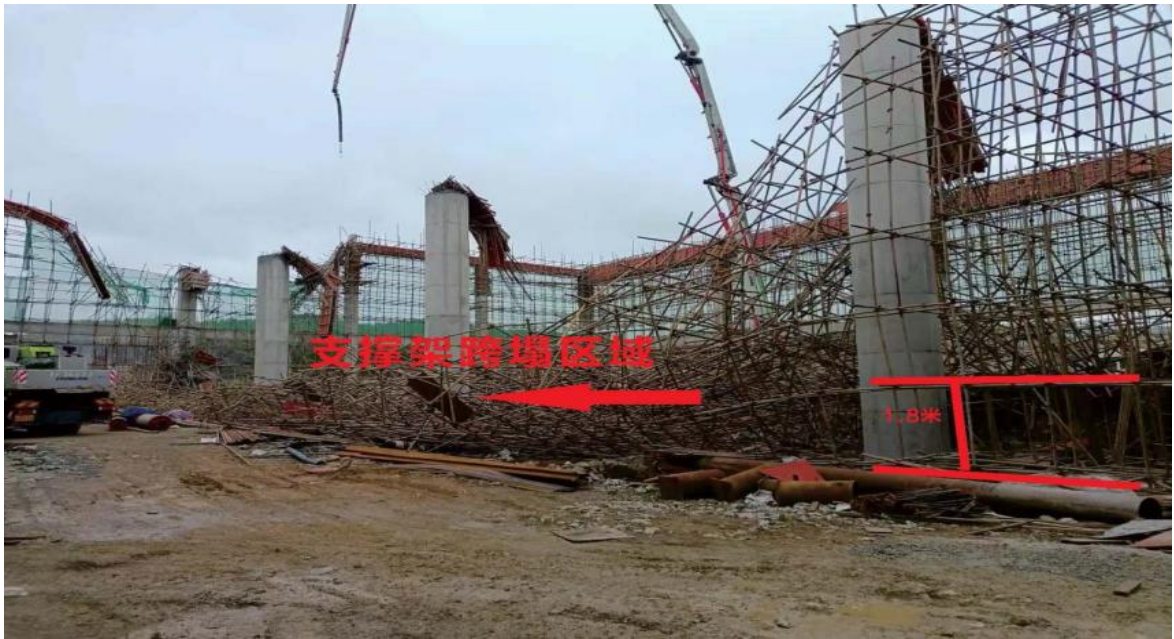
(2) 坍塌范围及程度：Q-KA/7 轴线模板支撑架整体完全坍塌；

(3) 其他证据：架体坍塌倒地，杂乱成堆，严重扭曲变形；

(1) 模板支撑架体未设纵横向竖向剪刀撑、水平剪刀撑和抱柱拉结措施；

(2) 支撑架体立杆间距、步距量测分别为 1300mm、1800mm，梁底增加立杆 1 根；

(4) Q-KA/7 轴线支撑架体全部坍塌，梁钢筋骨架全部坍塌坠落；

图 3：施工现场模板支撑坍塌情况

现场指挥人员违反危大工程方案违章指挥，在浇筑立柱混凝土时高度超高，加之现场框架梁模板支撑体系搭设不规范，引发胀模（爆模）、支撑架体坍塌是事故发生的直接原因。

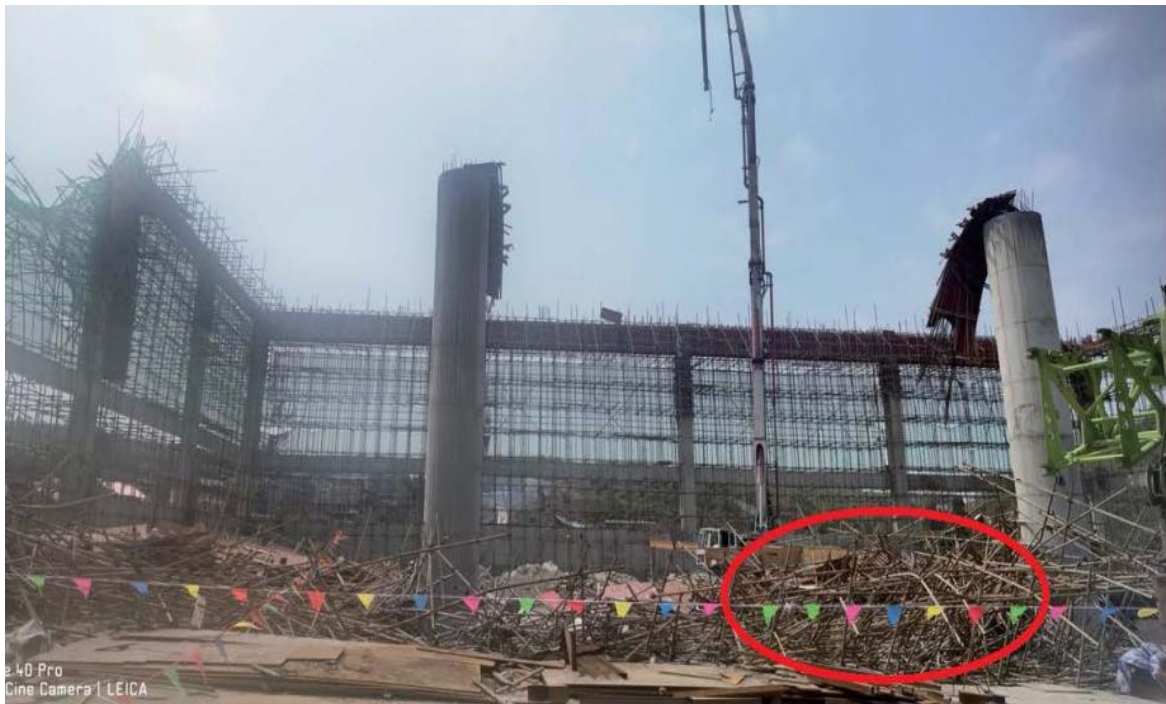
图 4：红色区域为人员坠落区域

泥工班组在支撑架体上收、支模。当日下午 4 点 20 分许，在浇筑同 U/7 柱相邻的 Y/7 柱时，U/7 柱上部混凝土爆模，引发 Q—kA/7 轴线模板支撑整体坍塌，造成正在架体上作业的 9 名工人相继坠落至地面。
