# 章丘埠村埠东望鲁新居项目“5·30”一般坍塌 事故调查报告

经调查认定，章丘埠村埠东望鲁新居项目“5·30”一般坍塌

事故是一起因现场作业人员违规施工作业导致的一般生产安全责任事故，且事故责任单位涉嫌迟报。

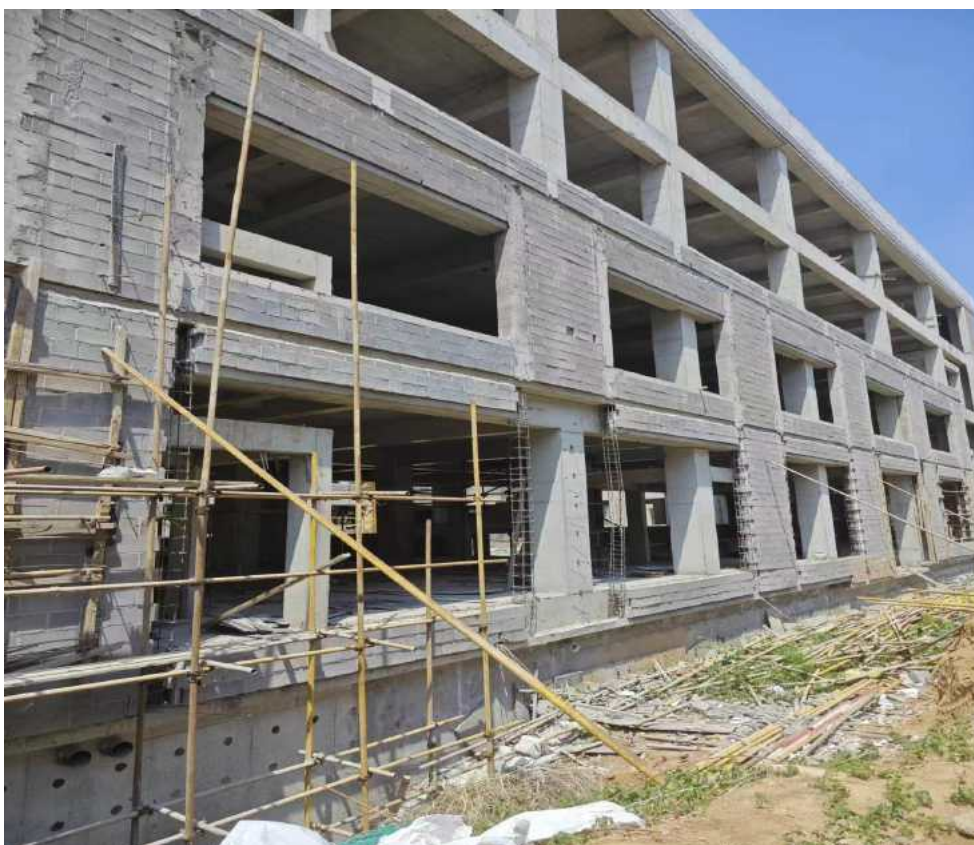
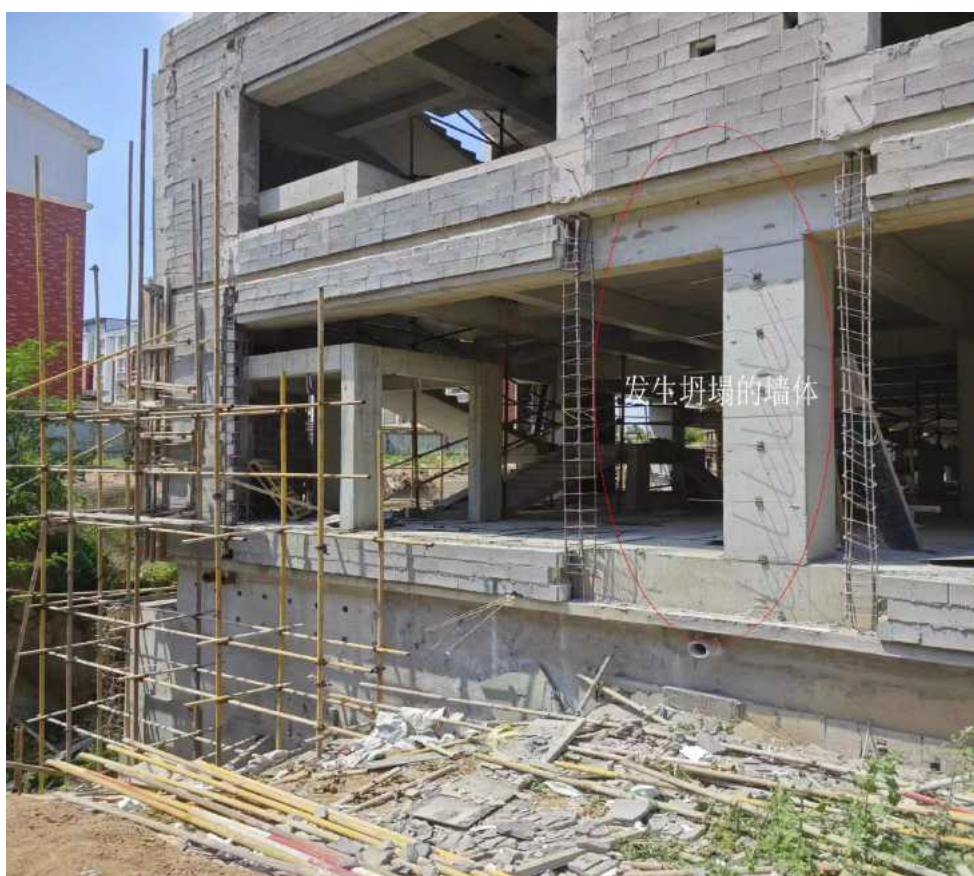
## (二) 事故发生地点情况

事故地点位于商业楼（2号公建楼）一层南侧靠西墙附近，该楼位于项目西北角，共三层，一、二层层高约4米，三层层高约7米，其中二、三层外架已拆除完毕，一层外架事发前已经拆了一部分，还有靠西墙的一部分没有拆，发生坍塌的外墙高约4米，宽约3米，坍塌前墙体两侧立柱（二次结构）施工未完成，赵建东事发前在紧邻坍塌墙体的南侧作业。

赵某某违反双排钢管外脚手架施工方案 3.2.4 规定<sup>1</sup>，在一层外墙尚未全部施工完成（二次结构未完成）、存在隐患的情况下擅自违章进行脚手架的拆除作业，导致墙体结构不稳坍塌被砸到，后经抢救无效死亡，这是事故发生的直接原因。

（一）济南鲁康建筑安装有限公司要举一反三，深刻吸取事故教训，加强对现场员工的管理，采取强有力的措施制止违章作业的行为，将安全技术交底等落到实处，杜绝违章作业发生事故。
