# 花都赤坭“11·8”一般道路交通事故调查报告

花都区人民政府事故调查组

2025 年 1 月

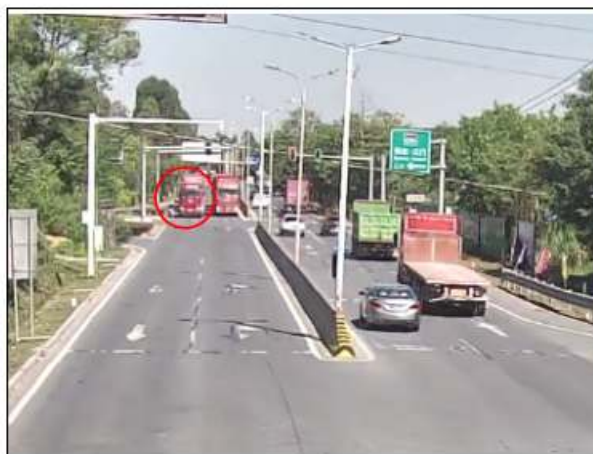
图 1

2024年11月8日11时6分许，陈伟飞驾驶桂P80209号重型罐式货车沿107国道西侧路面慢车道由北往南行驶，在107国道与珠三角环线高速国泰收费站匝道交叉路口外等红绿灯放行时，陈苟驾驶广州A46655号电动自行车从后方超越并停在桂

P80209 号重型罐式货车的车头右侧（图 1）。绿灯放行后，双方同时起步往前行驶约 5 米（107 国道上行 2450 公里 988 米处）时两车发生碰撞。事故发生后，陈伟飞下车查看情况，发现一名年轻男子和一辆电动自行车（图 2）倒在车后方，该名年轻男子头部流血、倒在地上没反应。陈伟飞立即打电话给老板彭海波告知事故发生情况，然后拨打“120”和“110”“120”医护人员和花都交警大队民警先后到场处置，后经抢救无效陈苟当场死亡。

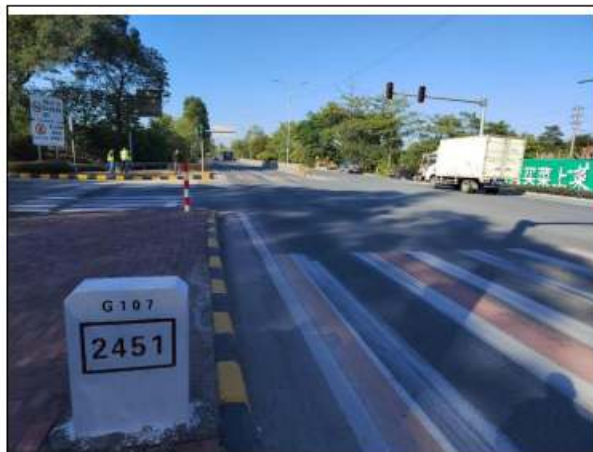
图 3

1.道路基本情况。事故现场位于 107 国道与珠三角环线高速国泰收费站匝道交叉路口。107 国道呈南北走向，路中设有水泥护栏分隔东西两侧车道，双向四条机动车车道，沥青路面（图 3），设计速度 60km/h，公安机关在 107 国道 2450 公里 100 米至 2453 公里 820 米路段设区间测速，限速 60km/h。路口往西延伸为珠

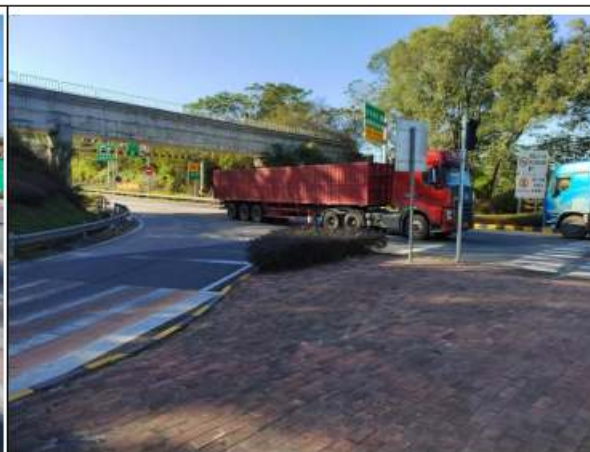
图 4

三角环线高速国泰收费站匝道（图4），匝道呈东西走向，水泥路面。

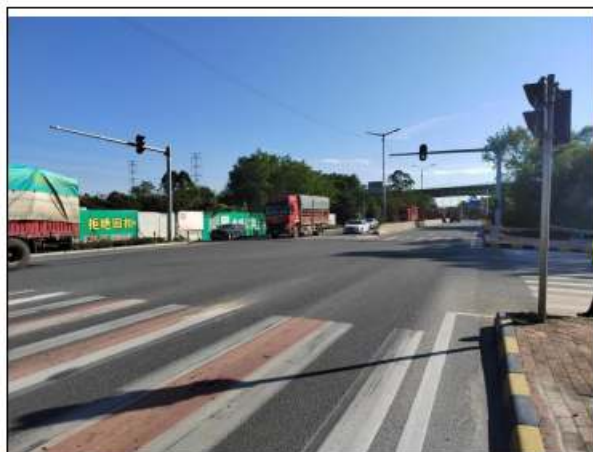
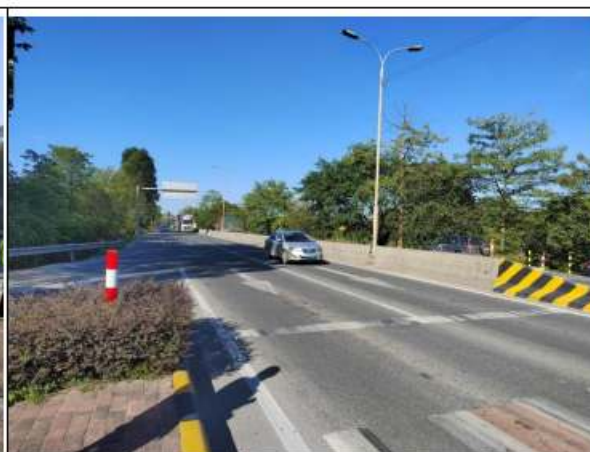
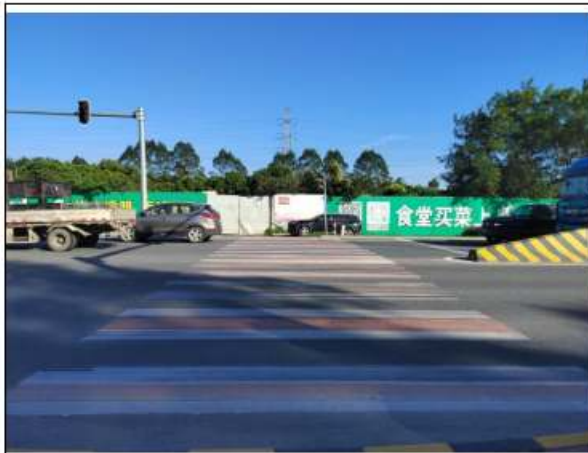
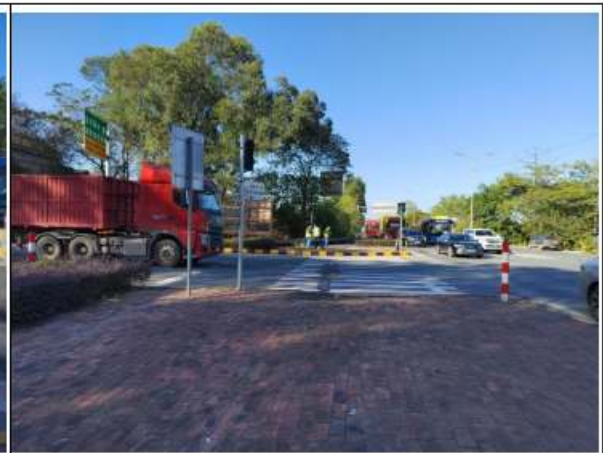
该路段交通信号灯路口，车道分隔线、人行横道标线、停止线等地面标线清晰，车行信号灯、人行信号灯设施齐全且运行正常，路面交安设施标志牌完善。（图 5.6.7.8）。

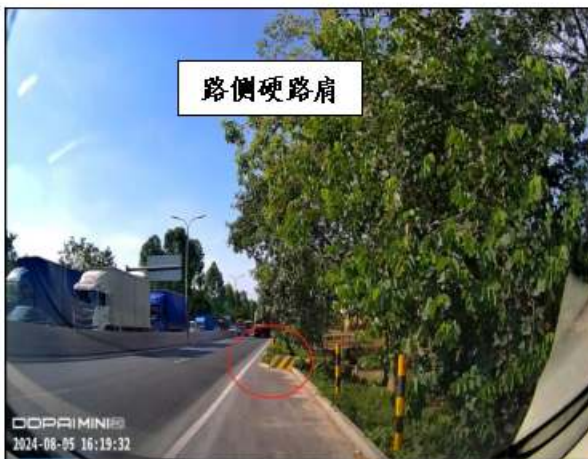
图 9

（1）道路双向硬路肩宽度不足，无法提供慢行需求空间，迫使非机动车与机动车同车道行驶。（图 9.10）

**（一）加强道路交通安全隐患整改落实。**赤坭镇、区交通运输局和花都交警大队要协同配合，结合事故调查过程中发现事故

路段存在的交通安全隐患，对 107 国道赤坭镇路段进行全面的排查，制定并落实整改措施，降低事故道路安全风险，保障安全通行。同时要积极作为，主动提升事故道路交通安全。

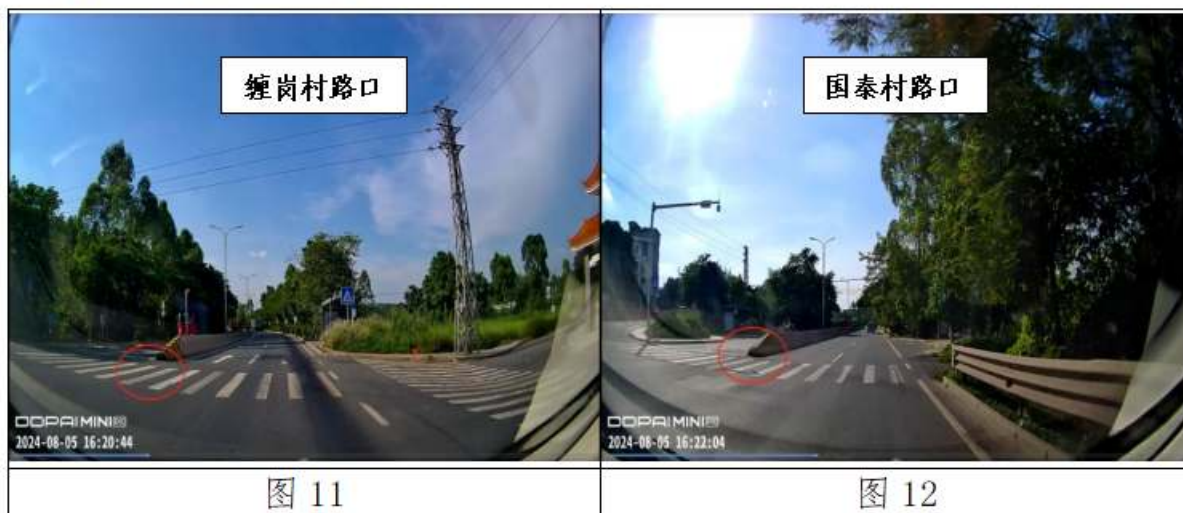
(2) 行人过街缺少保护设施，路中开口掉头车辆与过街行人存在碰撞的风险。（图 11.12）

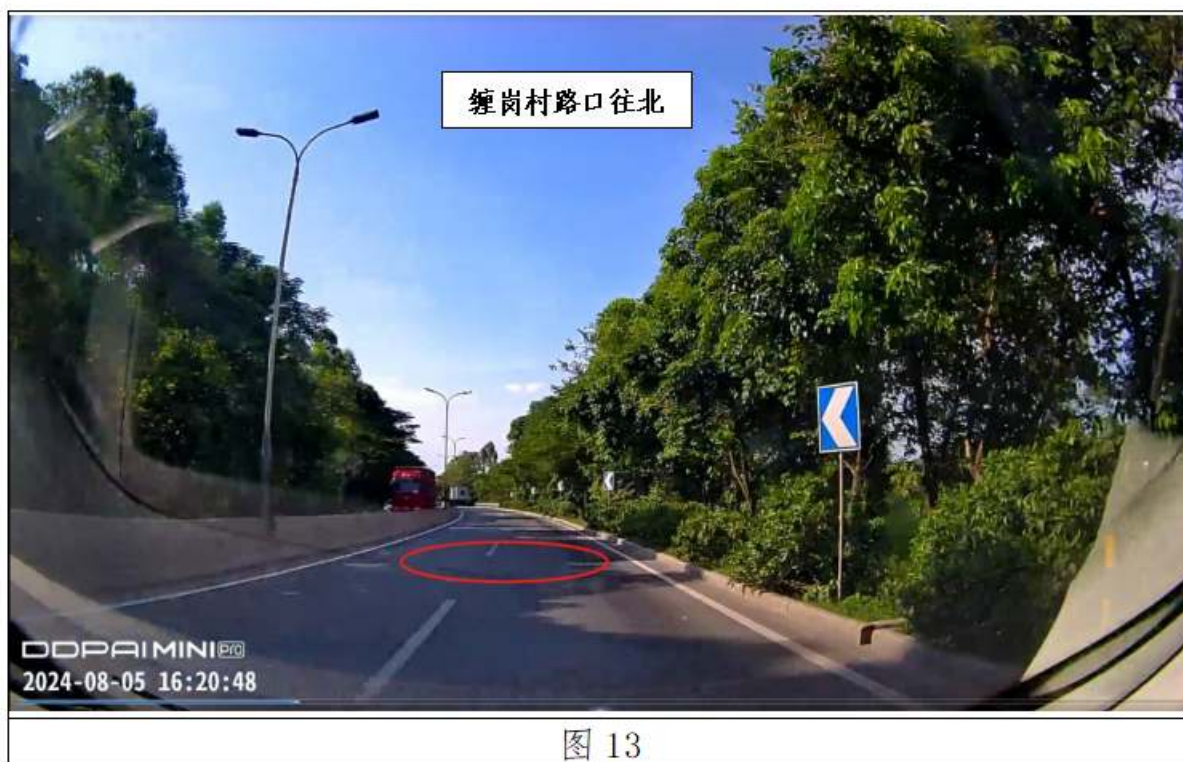
(3) 急弯路段路面缺少减速设施，未能有效警示过往车辆减速慢行。（图 13）

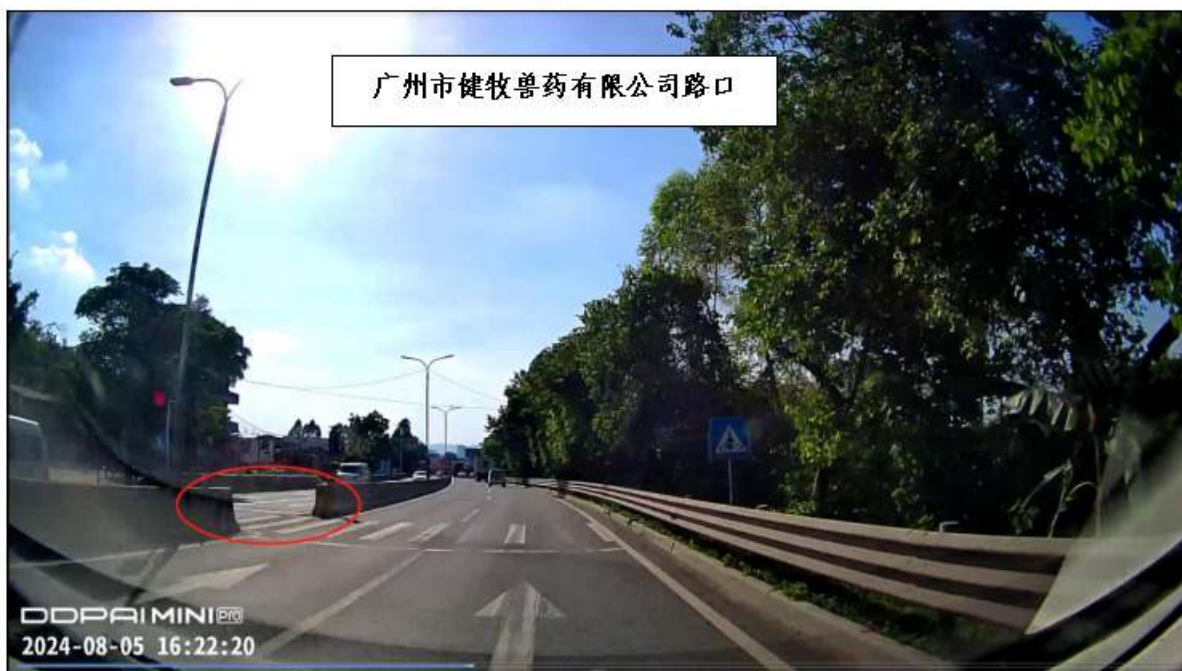
图 14

(4) 路中开口设置不合理，路中开口宽度较窄，机动车掉

头与行人过街存在交织冲突情况（图 14）。

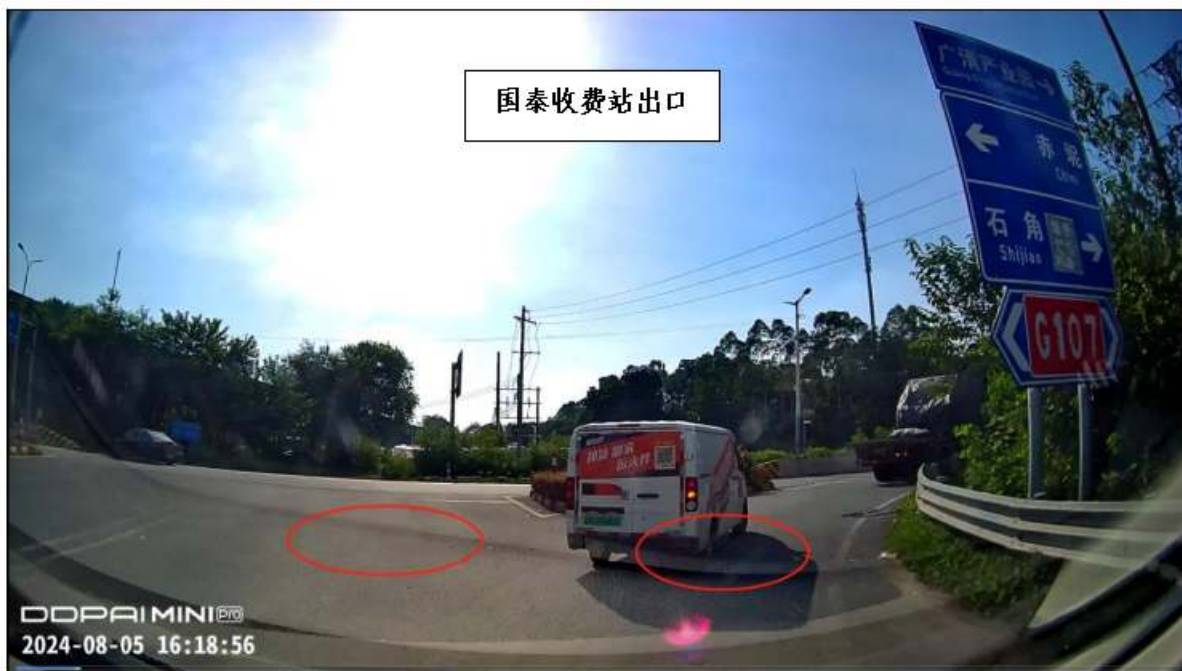
图 15

（5）路口交通组织未明确，路口未施划地面导向箭头，未能有效提供驾驶员路径指向信息（图 15）。
