## 寿县绿色东方新能源有限公司“2020.5.6”较大中毒事故调查报告

# 淮南市寿县“2020·5·6”较大中毒窒息 事故调查报告

2020年5月6日20点40左右，寿县绿色东方新能源有限公司垃圾库发生一起中毒窒息事故，造成3人死亡，2人受伤。直接经济损失约360万元。

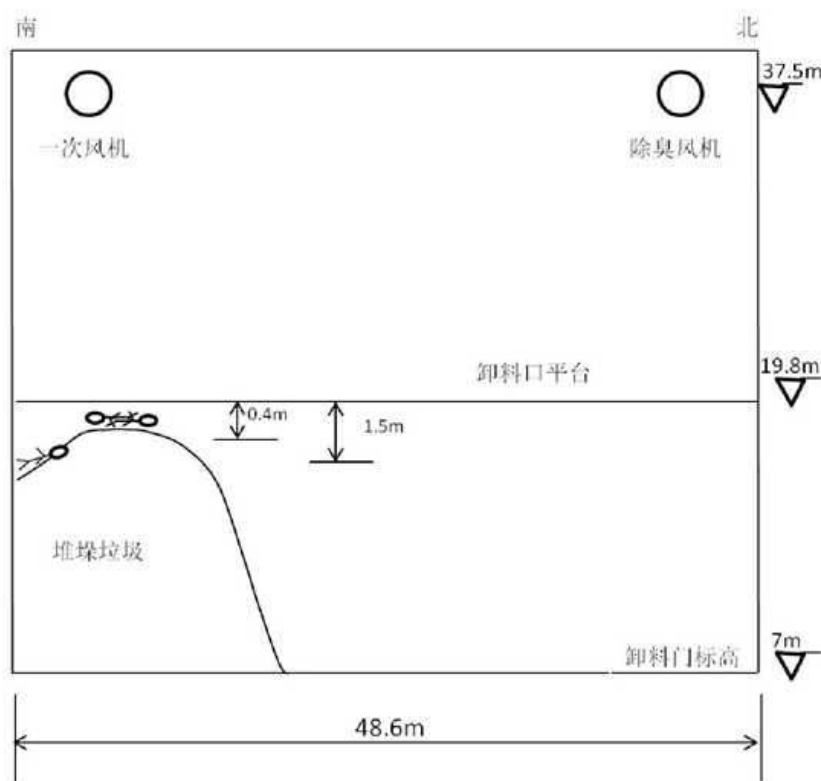
图 1 垃圾库西墙立面示意图

死亡 3 人分别位于垃圾库内西南角，标高 19.8m 卸料口平台下方的垃圾堆上。其中，第一位死亡人员宋得恩位于南侧距卸料口平台下方约 1.5 米；死亡人员许贵芹、戴兵兵为施救人员，两人距离较近，距卸料口平台下方约 0.4 米。见图 1、图 2。

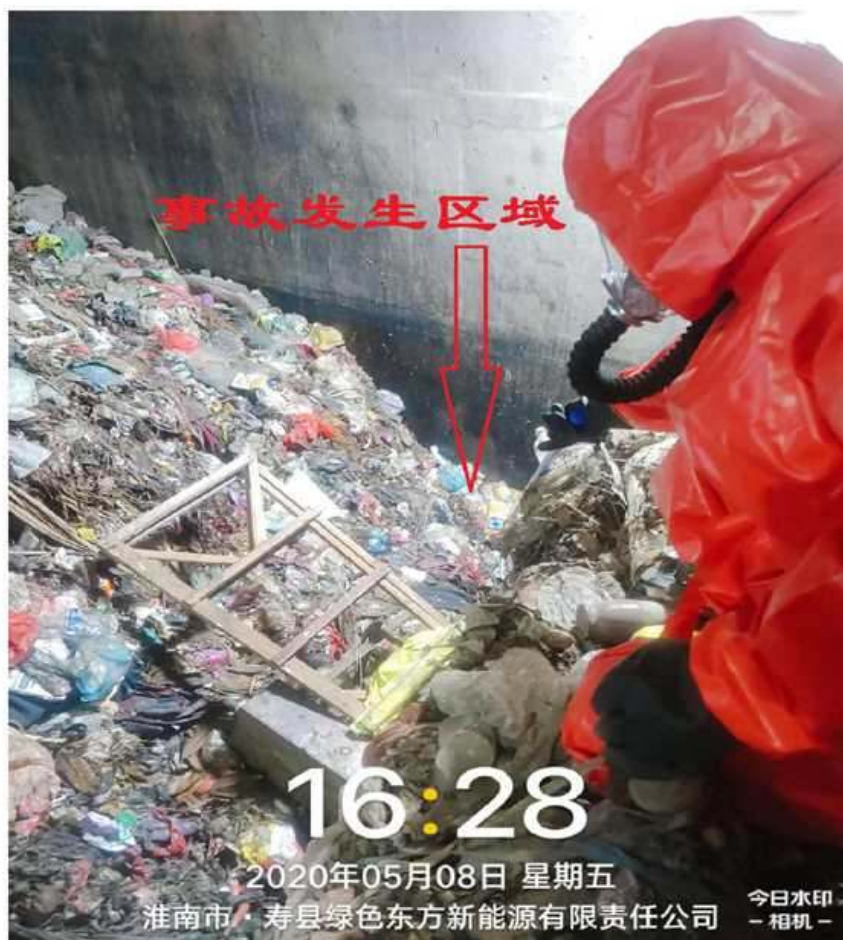
图 2 事故发生区域

已出库三人（许贵芹、戴兵兵、朱杰杰）发现宋得恩未出库，就进库寻找。约 20 点 40 分，许贵芹、戴兵兵发现宋得恩跪蹲在垃圾库西南角的垃圾堆低洼处，便从标高 19.8m 卸料口平台跳入低洼处施救，两人吸入有毒有害气体瞬间倒地。跟随而来的朱杰杰站在卸料口平台上见状不对，立即跑出垃圾库外呼救，同时打电话给正在一楼大厅的王守田。约 20 点 45 分，王守田和朱杰杰再次入库施救时吸入有毒有害气体受伤。

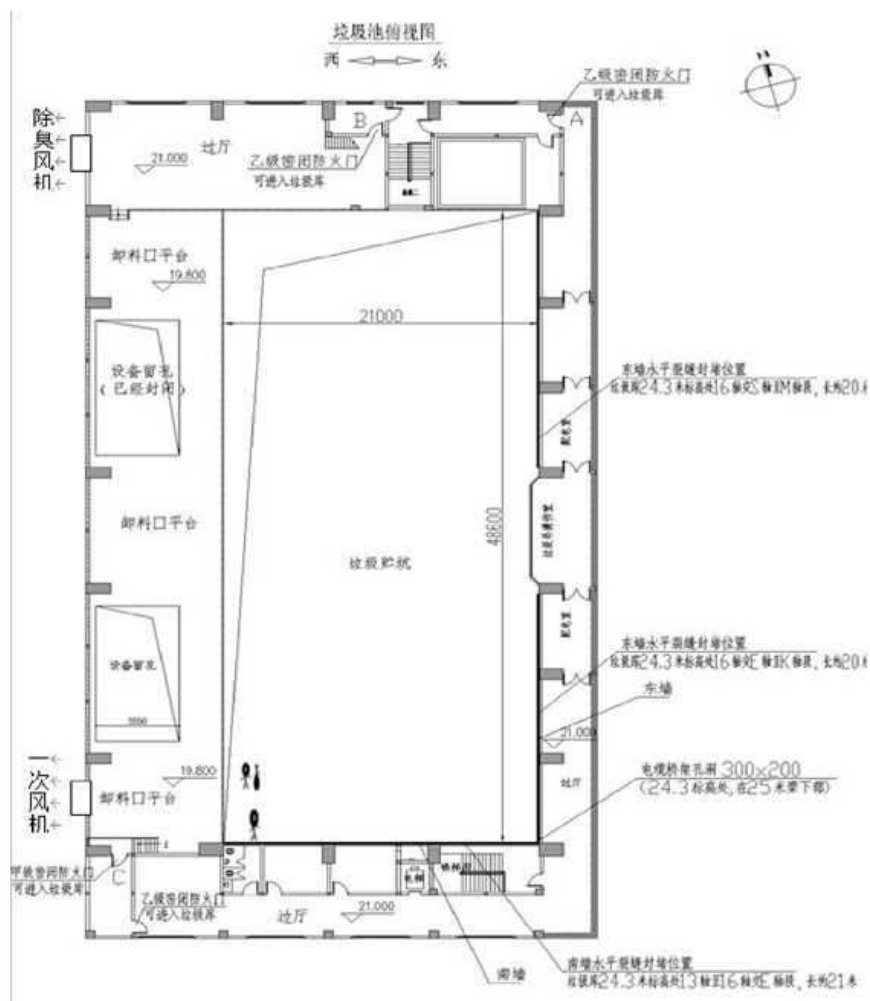
图3 事故现场垃圾库俯视图

垃圾库，南北方向长度约 48.6m，东西方向宽度约 21m，垃圾吊桥梁位置标高约 36.5m，垃圾车卸料门底部标高 7m，在标高 21m 位置设置有垃圾吊控制室，并有过厅，连接配电室。从垃圾吊控制室沿着过厅，经配电室和 7 道防火门可以到达垃圾库。库内西侧标高 19.8m 处，建有卸料口平台。从标高 21m 的防火门经梯子可以到达标高 19.8m 的卸料口平台。在垃圾库内西墙上方，

分别安装一次风机1台和除臭风机1台。见图3、图4。

(3) 5月6日, 垃圾库内墙体裂缝封堵期间, 库内除臭风机未开启, 未能有效排出垃圾库内有毒有害气体, 导致库内气体浓度超标。由于一次风机和除臭风机安装位置较高, 气体抽取过

程中未能有效抽吸低凹处气体，硫化氢气体密度大于空气，库内低凹处存在死区空间，导致局部硫化氢气体浓度超标。

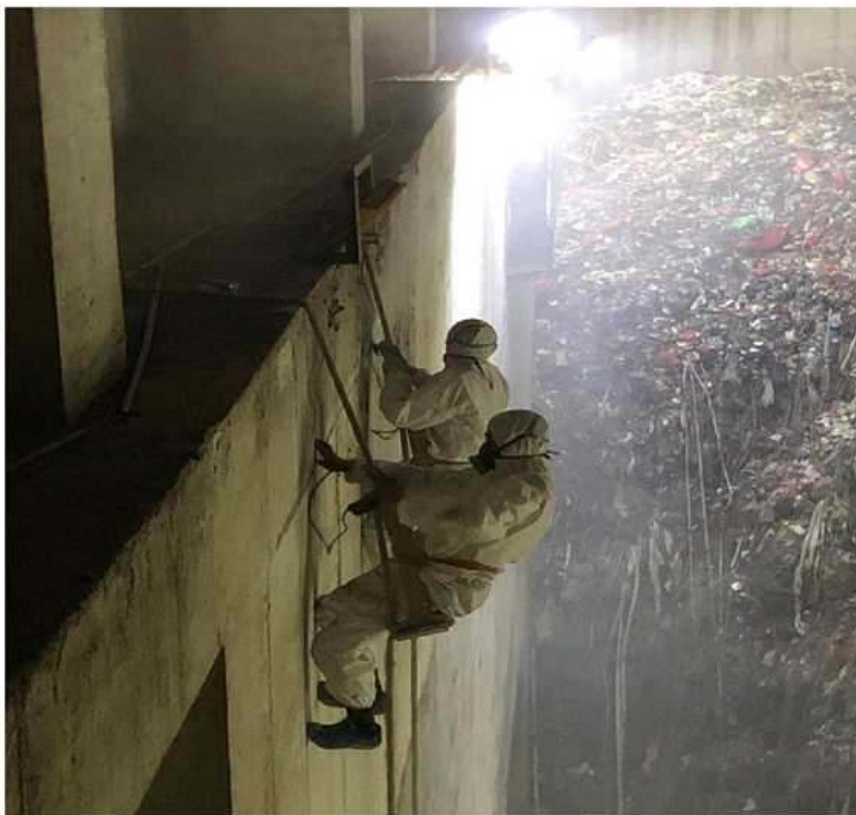
图 5 现场封堵施工

2020年4月26日，绿色东方公司垃圾库5楼垃圾吊操作室工作人员反映，室内有明显臭味。在检修垃圾吊配电室吊顶中的风机时，发现该吊顶西侧墙面顶部有亮光、裂缝。经查发现垃圾库内南墙和东墙梁与墙交界处各有约21米和40米长的水平裂缝，于是联系王守田封堵裂缝。5月2日至3日，绿色东方公司与王守田商定从垃圾库内对垃圾库南墙和东墙裂缝进行封堵作业。5月5日，王守田带着朱杰杰、戴兵兵站在垃圾库内南墙侧垃圾堆上，搭扶梯封堵作业，当日完成南墙裂缝的封堵工作。5月6日下午2点，许贵芹、宋得恩、戴兵兵、朱杰杰等4人开始对垃圾库内东墙裂缝进行封堵作业，至晚上约8点左右封堵作业结束。

5月6日14点，许贵芹、宋得恩、戴兵兵、朱杰杰等4人对垃圾库内东墙裂缝实施封堵作业。其中，许贵芹和宋得恩采取悬吊的方式实施封堵作业，戴兵兵和朱杰杰在平台上辅助作业。许贵芹从库内垃圾吊控制室的北侧，由南向北作业；宋得恩从库内垃圾吊控制室的南侧，由北向南作业，见图4。约20点，作业结束后，戴兵兵和朱杰杰从平台出去，许贵芹通过吊绳下降到标高7m的卸料门1，由此离开垃圾库。宋得恩作业结束，已靠

近垃圾库南墙，通过吊绳下降到南墙边的垃圾堆上，计划沿着南墙从垃圾堆顶部向西步行，行至垃圾库内西侧低洼处时，吸入沉积的硫化氢等有毒有害气体倒下。
