# 花都区花城街“12·12”机械伤害一般 事故调查报告

2021 年 12 月 12 日凌晨 1 时 42 分左右，位于广州市花都区花城街三东工业园的广州市双雄化纤有限公司（以下简称“双雄化纤公司”）发生一起机械伤害一般事故，事故造成 1 人死亡，直接经济损失约人民币 180 万元。

花都区花城街“12·12”机械伤害一般事故调查组

2022年3月11日

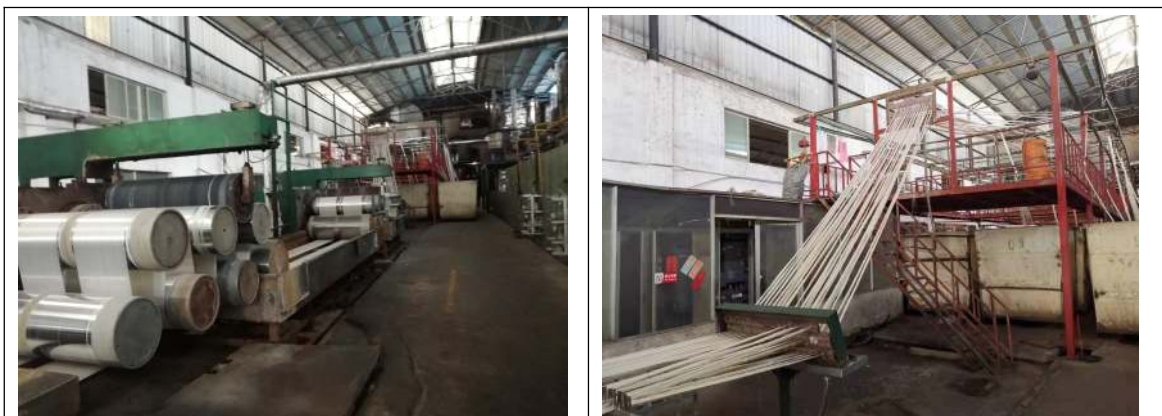
图 1 后纺车间

2、后纺车间里有1台卷曲机、1条牵伸传送装置，该牵伸传送装置设有4处牵伸转轴，事故发生位置为从北往南的第三处牵伸转轴。

6、后纺车间整套设备（包括控制台）陈旧，且处于完全开放状态，其生产线的所有传动部位及牵伸机转轴旋转部位均没有任何防护栏（罩）等防护设施。

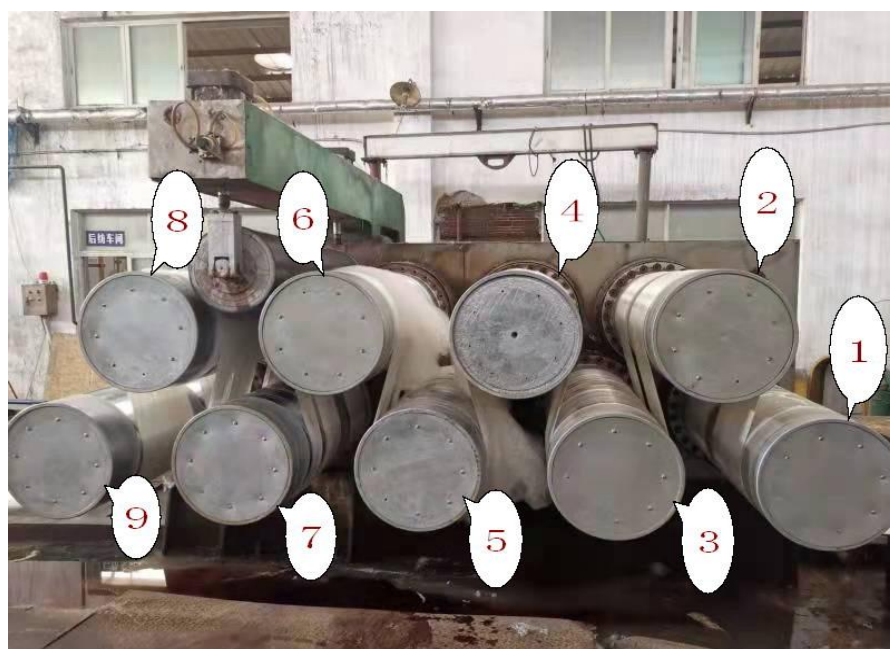
图 2 第三处牵伸转轴

3、第三处牵伸转轴有 9 个大转轴，1 个小的转轴在最上面，9 个大转轴为上排 4 个，下排 5 个摆放，从北往南下排 5 个跨度为 327.5cm，大转轴直径 46.5cm，长度 135cm，从地面铁皮垫到大转轴最高处为 142.5cm；从地面铁皮垫到大转轴最低处为 47cm，大转轴的总长度为 135cm，从北往南数起，第四个大转轴和第六个大转轴的最短间距为 24cm，第四个大转轴和第五个大转轴的最短距为 15cm，大转轴上有两条扁平状的丝带，分为里和外两条，里外两条丝带从西到东为 96cm，外面的丝带从西到东

3、双雄化纤公司后纺车间整套牵伸机设备系统处于完全开放状态，未按照规定在牵伸机传动、旋转部位设置固定式防护装置或活动式联锁防护装置，其行为是导致本次事故发生的间接原因之一。

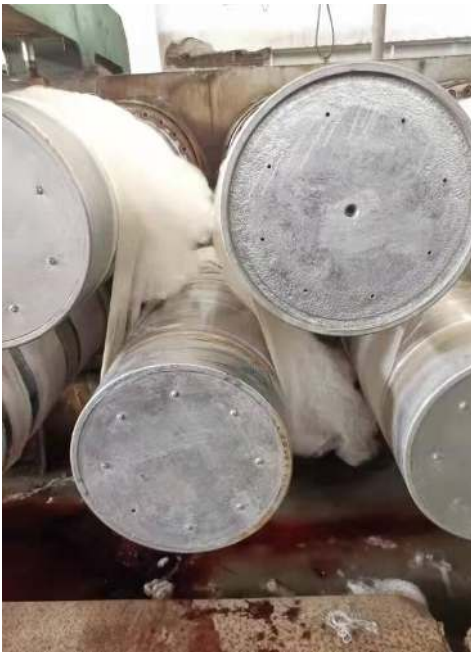
| 图 3 事发部位 | 图 4 转轴间距 |

于弯曲倾斜状态的身体失去平衡，向顺时针方向倾倒，头部碰到运动中的涤纶丝带，进而被涤纶丝带带入四号大转轴（逆时针方向旋转）、五号大转轴（顺时针方向旋转）之间，由于其最小距离只有 15cm，成年人的头部尺寸大于 15cm，所以头部在通过转轴间时，受到挤压后脱离转轴，身体掉落转轴下方的铁皮垫上。

4、其中第五个大转轴东面的粗糙位置有 3 处血迹，第五个大转轴和第六个大转轴之间的丝带有 3 处血迹，第六个大转轴和第七个大转轴之间的丝带有 2 处血迹，该第三处牵伸转轴下方有一条水槽，水槽有一大摊血迹，与水混合；第三处牵伸转轴前方设置一处铁皮垫，从西到东长 128.5cm，从地面到铁皮垫高度为 16cm，第三、四、五个转轴之间有一条蓬松状态的丝带，第四、五、六个转轴之间也有一条蓬松的状态的丝带，为外侧的丝带，第五条转轴内侧有一条蓬松状态的丝带。铁皮垫中间位置有一把长 17cm 的勾丝刀，铁皮垫靠水槽位置有分散的血迹。

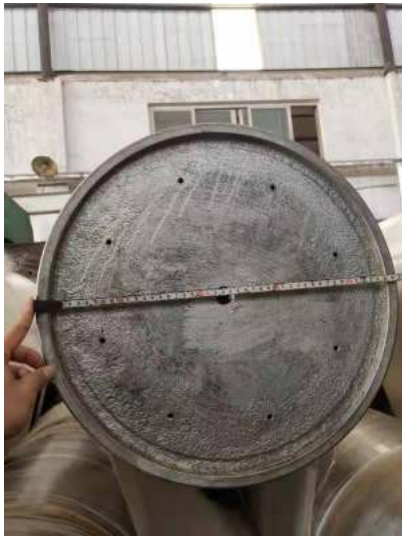
图 5 转轴端部

周顺意和杨月彩负责牵伸机的看管、控制，在涤纶丝牵伸过程中，由于成品打包速度跟不上，周顺意放慢了牵伸机的速度（牵伸机正常速率是 180m/分钟，当速率低于 50m/分钟时，在牵伸机的转轴之间会产生毛丝，转轴间毛丝积累多了，将影响正常的牵伸工作，于是需要及时清理毛丝）。在 12 日凌晨 1 时 40 分左右，三号牵伸机的速率降至 30.9 米/分钟，周顺意见到转轴间毛丝积累较多，于是离开控制台，来到三号牵伸机五号大转轴前，站在铁皮垫上，手持 17cm 长的勾丝刀进行清理四号和六号转轴中间毛丝。因为转轴长度为 135cm，毛丝布满在整条转轴之间，为了能勾到里面的毛丝，手和身体会尽可能往前伸，腿部也尽量靠近五号大转轴的端部，身体处于弯曲向前倾斜的状态，在这过程中，腿部慢慢接近进而贴住五号大转轴的端部，由于转轴端部有凹槽，表面粗糙，腿部与转轴端部的摩擦力较大，此时五号大转轴处于顺时针旋转状态，转轴旋转力通过周顺意的腿部使其本身处

长为 41.5cm，大转轴东面的粗糙位置长为 18cm。

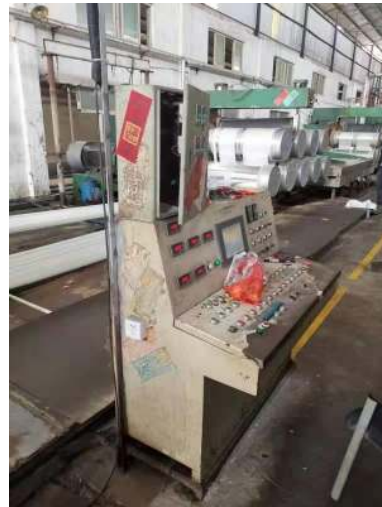
图 6 控制台

5、第三处牵伸转轴的东南方向有一处控制台，控制台到第四个大转轴血迹位置约 503cm，控制台有多个红、绿按钮，控制台中间位置以后一显示屏幕，写着牵伸空置，屏幕显示的数据为导丝机设定 10.9 米/分，1 道牵伸设定 10.8 米/分，导丝机和 1 道牵伸比率为 1.002；2 道牵伸设定 29.7 米/分，1 道牵伸和 2 道牵伸比率为 2.650，3 道牵伸设定 30.9 米/分，2 道牵伸和 3 道牵伸比率为 1.032；3 辊设定 30.1 米/分，3 道牵伸和 3 辊比率为 1.010，卷曲机设定 32 米/分，3 辊和卷曲机比率为 1.015。

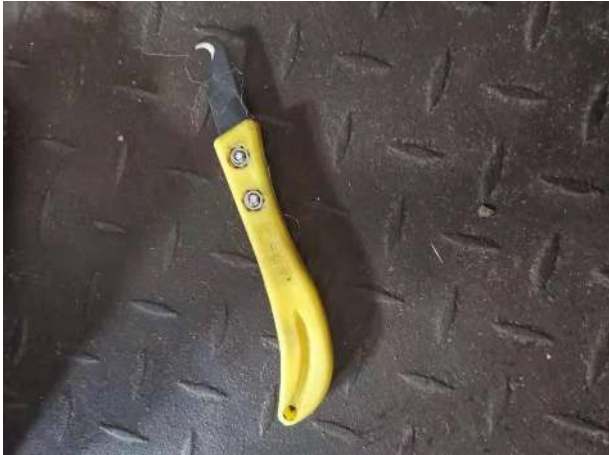
| <p>图 7 17cm 勾丝刀</p> | <p>图 8 140cm 勾丝刀</p> |

7、现场铁皮垫中间位置上有一把长 17cm 的勾丝刀，走道另一侧靠墙部位斜立着一根公司员工清理转轴间毛丝时习惯性安全操作使用的长约 140cm 铁杆勾丝刀。17cm 的勾丝刀为死者生前违规操作使用。

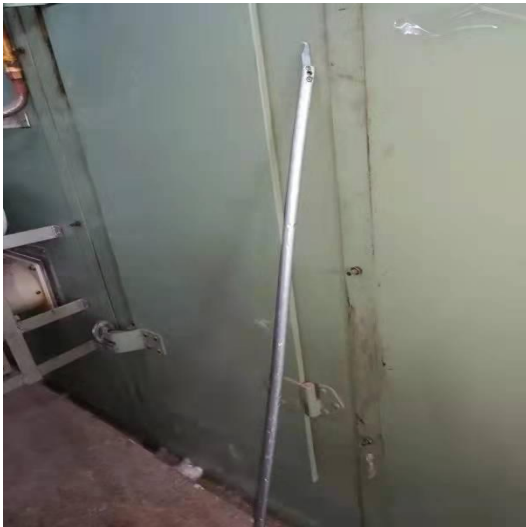
3、经查，罗湘宇是双雄化纤公司的厂长，负责公司日常的生产、安全教育培训和管理的工作，按照“管行业必须管安全、管业务必须管安全、管生产经营必须管安全”的原则，依法属安全生产管理人员。经查实罗湘宇履行安全生产管理人员法定职责不到位，未及时把公司员工清理转轴间毛丝时使用 140cm 勾丝刀的习惯性安全操作列入到公司《牵伸工序安全操作规程》中。

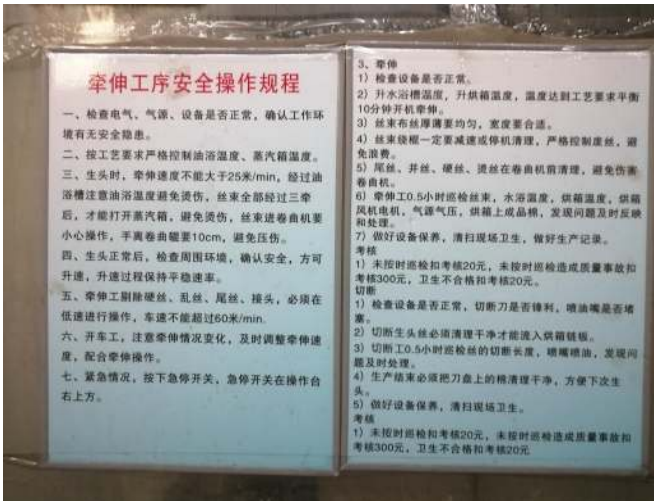
| 图 9 操作规程牌 | 图 10 警示标志 |

8、牵伸工序北端的一面墙上悬挂着《牵伸工序安全操作规程》牌；控制台有当心机械下压和当心机械伤人的安全警示标志，牵伸工序最南端墙面上有噪声、高温的职业危害告知卡，设置有注意噪声请戴耳塞、注意高温防止烫伤的安全警示标志。
