# 安徽铭慧城包装科技有限公司“7·16”一般 高处坠落事故调查报告

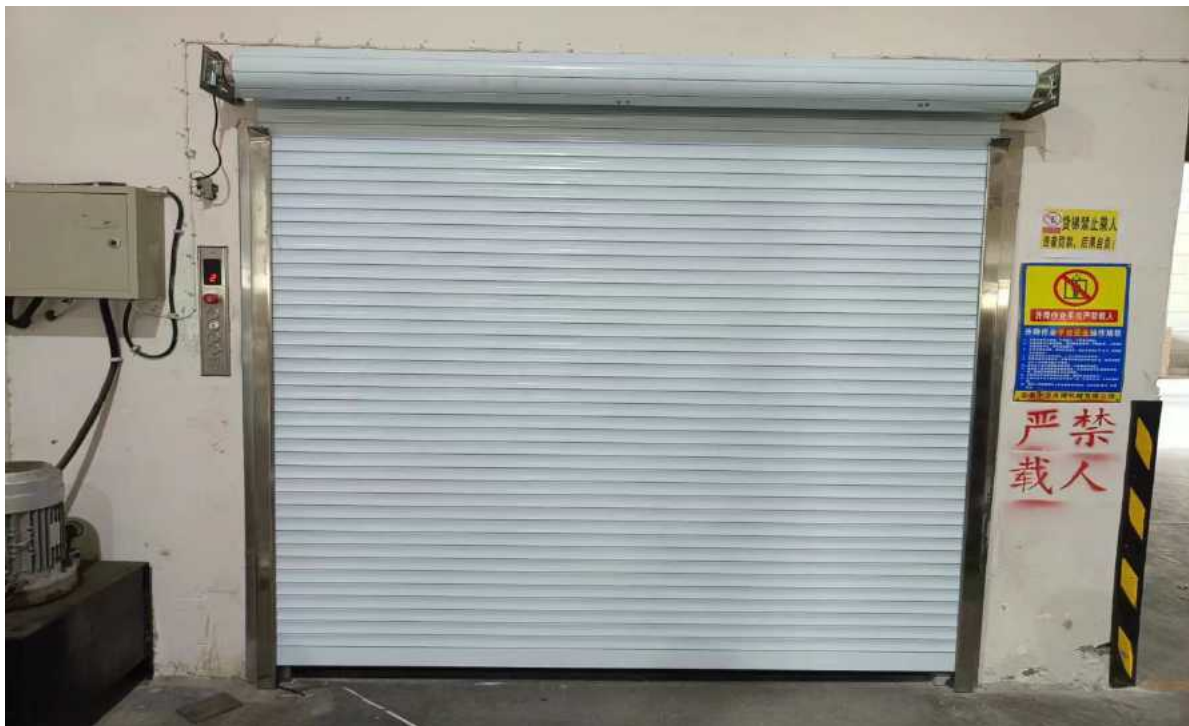
事发液压升降平台二层

涉事液压升降平台位于制袋车间东南角，承担厂房各层之间货物垂直运输。

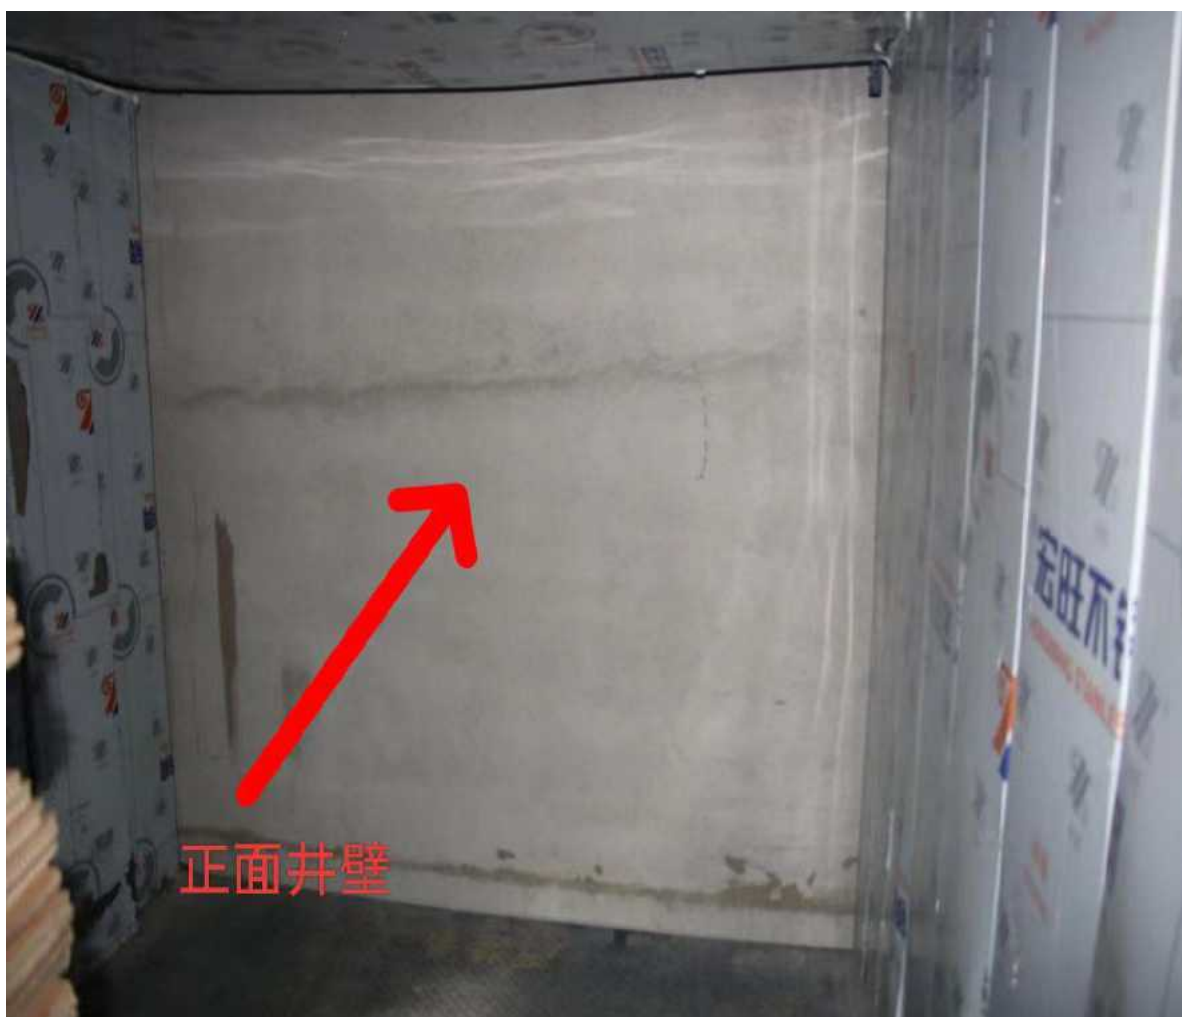
液压升降平台货厢后厢板正面图

事发时液压升降平台，货厢两侧厢板变形松动，后厢板缺失，作业平台与正面井壁之间缝隙约 30cm。

制袋车间打包工龙春宝在使用液压升降平台装卸无纺布卷料时，升降平台货厢后厢板被卷筒货物碰撞损坏缺失，导致作业平台与正面井壁之间临边无防护的情况下，从升降平台二楼坠落。

1. 安徽铭慧城包装科技有限公司要举一反三，严格落实安全生产主体责任，加强风险辨识管控和隐患排查整治，严禁设备“带病”运行，及时消除事故风险隐患。加强生产现场安全管
