日照经开区  
德志汽车零部件（日照）有限公司“10·10”  
一般机械碰撞事故调查报告

市政府调查组

2024 年 12 月 6 日

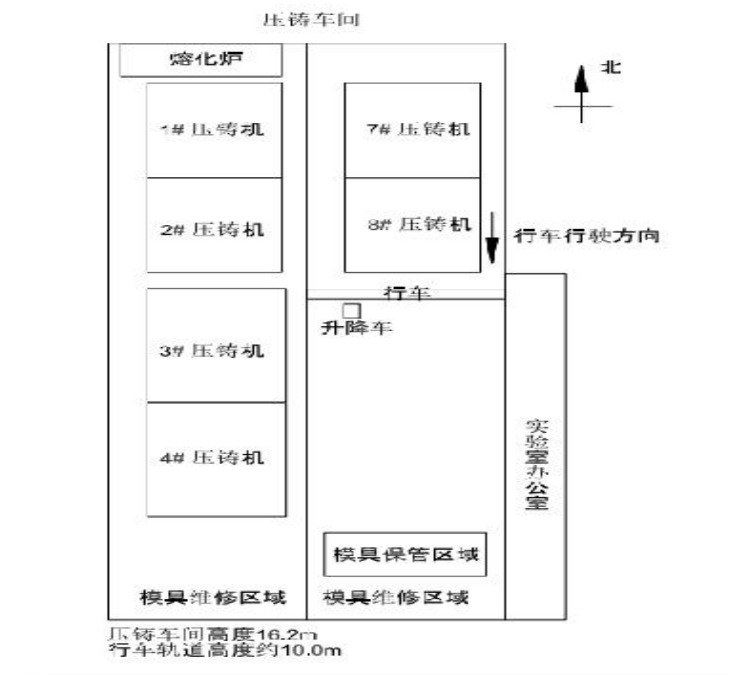
图 1 事故车间示意图

事故发生在德志汽车公司压铸车间。压铸车间所在厂房为南北走向，该车间南侧为模具区域，北侧为熔炼炉区域。压铸车间内设置起重机一台。事故车间厂房高度约 16 米，起重机安装高

度约 10 米。因升降平台距熔炼炉距离较近，且升降平台的剪刀撑颜色同 8#压铸机框架颜色均为灰色，升降平台顶端的工作平台同起重机主梁颜色均为黄色，现场存在视觉盲区。事故发生时，扬子江建设公司租赁升降平台，升至车间内顶棚位置进行车间檩条隅撑的维修安装作业。

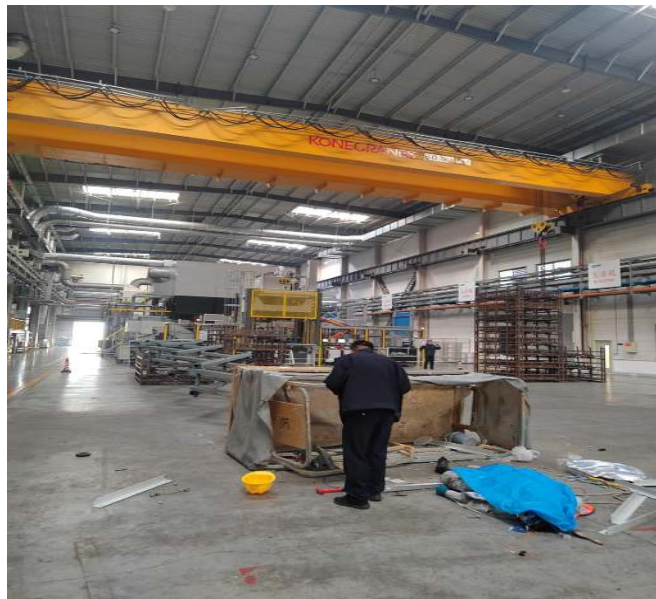
图 2 事故现场照片

13 时 15 分许，王\*到达熔炼炉附近，使用起重机吊起压铸模进行更换作业。13 时 30 分许，施\*和去附近市场购买施工用辅料，嘱咐崔\*燕做好临时监护。崔\*燕使用锥桶和警戒线对升降平台周边进行了隔离，胡\*荣在崔\*燕配合下，升起升降平台开始进行高处作业，李\*华和施\*和均未在现场。13 时 40 分许，王\*在未认真观察的情况下操作起重机，打算自北向南至模具区域再次吊运压铸模。因作业现场受 8 号压铸机阻挡存在视野盲区，其未发现升降平台已升起作业。13 时 55 分许，行进中的起重机撞向正在作业的升降平台，此时地面临时监护的崔\*燕发现起重机靠近升降平台后大声呼喊，王\*发现后立即操作起重机停止行进，但在惯性作用下，起重机最终将升降平台撞倒，胡\*荣随同升降平台一同由北向南倾倒至地面。

经过勘查现场，询问有关人员，调查组认定：王\*在操作起重机时，在存在视线盲区的情况下，未及时发现已经升起的升降

平台，违反本公司操作规程<sup>[1]</sup>的要求，致使起重机碰撞到升降平台，正在作业的胡\*荣随升降平台一同坠落至地面，是事故发生的直接原因。

（一）强化责任落实。德志汽车公司等生产经营单位要依法建立健全并严格落实全员安全生产责任制，强化安全生产责任考核，督促企业各部门、各岗位员工对自身安全生产职责做到“知责”“明责”“履责”，尤其是在临时作业、高危作业等非正规作业活动中，更要强化责任落实，存在交叉作业和高危作业必须明确专人现场履行安全管理和监护职责，严禁作业票审批流于形式，严禁高危作业、交叉作业现场监护空白。

（三）强化风险辨识和隐患排查。德志汽车公司等生产经营单位，要强化作业活动类风险辨识，尤其是临时性、非常规的作业活动，要充分辨识交叉作业、危险作业等作业活动可能产生的事故伤害类型，制定管控措施，明确责任人，并督促责任人员对照管控措施进行日常隐患排查，确保问题隐患闭环整改。
