# 盐湖区北城街道尚德华府建筑工地“8·4” 一般高处坠落事故调查报告

盐湖区人民政府事故调查组

2024 年 10 月

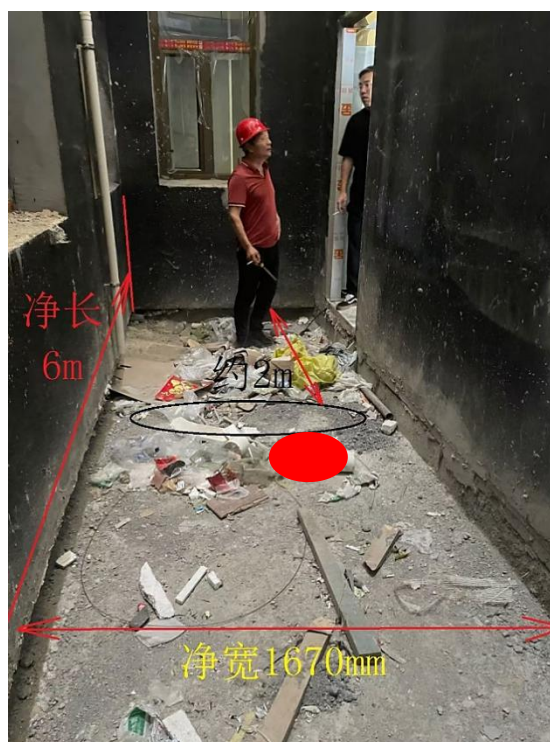
图 3 人员坠落地点图

22 时 34 分，施工单位张某存（安全员）接到王元家属电话，称王元还没有回到家里。张某存电话联系杨某利（项目经理）说明情况，两人相继赶到工地，因拨打王元手机无信号（手机已摔坏），两人分析王元可能在地下室，网络信号不好，于是带上手电前往 35#楼负二层进行查找，负二层未发现王元，接着又去负一层查找，仍未发现王元，地下室找完未见人。他们两人计划从一层开始逐层往上查找，张某存在一层连廊通风采光井内底部发现王元，王元头朝北，脚朝南斜躺在地上，头部、腿部均有碰撞擦伤，呼叫无应答。

1. 人员坠落地点位于通风采光井 2m（自西向东），1002（东户）卫生间窗户距离人员落地点 3m 左右（自东向西），窗户下面设置现浇空调板（长 1.2m，宽 0.7m），1003（西户）次卧窗户距离人员落地点 2m 左右（自西向东），窗户下面设置现浇空调板（长 1.2m，宽 0.7m），1002（东户）书房窗户距离人员落地点 1m 左右，窗户窗台高度 1 m。

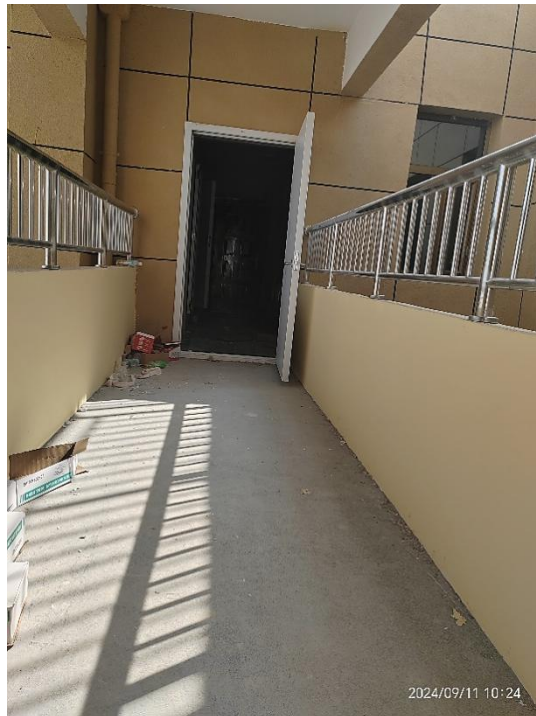
图 5 35#楼连廊（右侧为通风采光井北侧防护栏杆）

2. 依据山西省建筑工程集团有限公司提供的《尚德华府（棚户区改造）26#、32#、33#、35#及地下车库建筑施工图纸》，35#楼连廊防护栏下面为现浇栏板，上面为不锈钢栏杆，其中现浇栏板设计高 0.8m，实际 0.8m，不锈钢栏杆设计高度为 0.5m，实际为 0.5m，连廊防护总高度为 1.3m，通风采光井防护设施符合要

4. 依据运城市公安局盐湖分局刑事技术大队提供的现场勘察资料，在 35#楼 27 层、26 层、23 层、21 层连廊栏杆上都有新鲜的手抓握痕迹，19 层以下未发现任何可疑痕迹，在 7 层和 5 层窗台上有明显的砸撞痕迹，七层窗台上方墙面有一道擦痕。经现场查看各楼层连廊现浇栏杆，均未发现明显的翻爬痕迹，七层和五层窗台上砸撞痕迹位于通风采光井南侧，王元身高 1.65m，连廊护栏高 1.3m，可以排除王元从连廊护栏坠落。

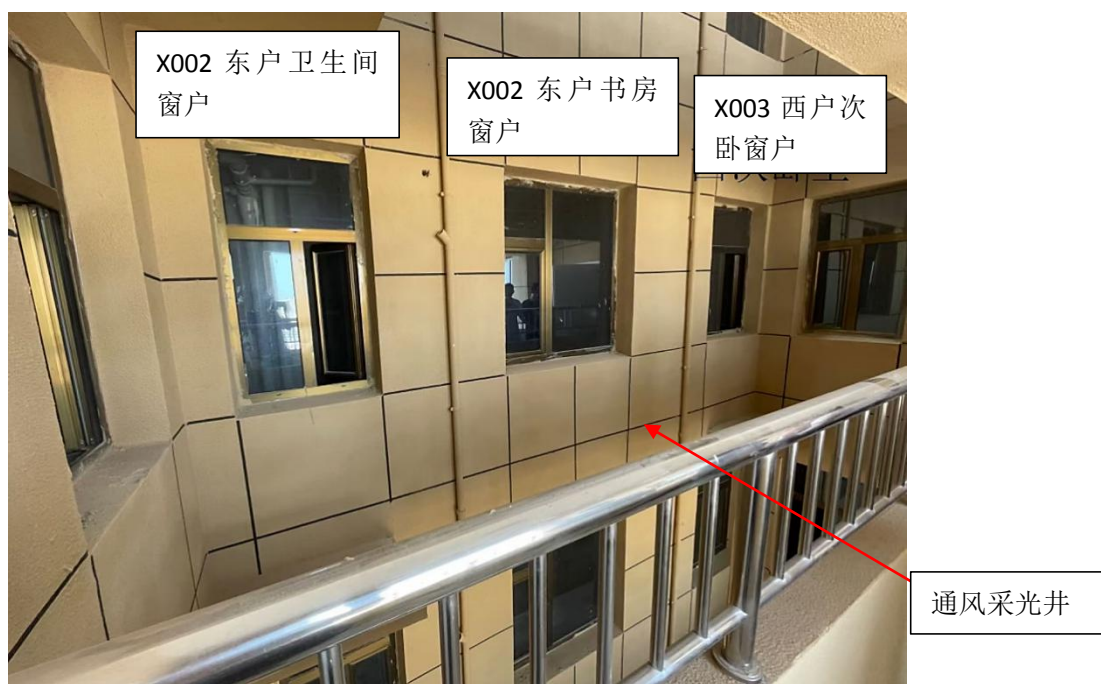
图 6 35#楼通风采光井南侧（住宅楼外墙）

35#楼共有 32 层，连廊通风采光井长 6.05m，宽 1.67m，深 99.7m（从 1 层至 32 层），通风采光井北侧连廊设置护栏高 1.3m，通风采光井南侧为住宅楼外墙，外墙每层设置 3 个窗户（X002

卫生间窗户（东户）、X002 书房窗户（东户）、X003 次卧窗户（西户），其中 X 代表层数。各窗户窗台距离室内地面 1m。

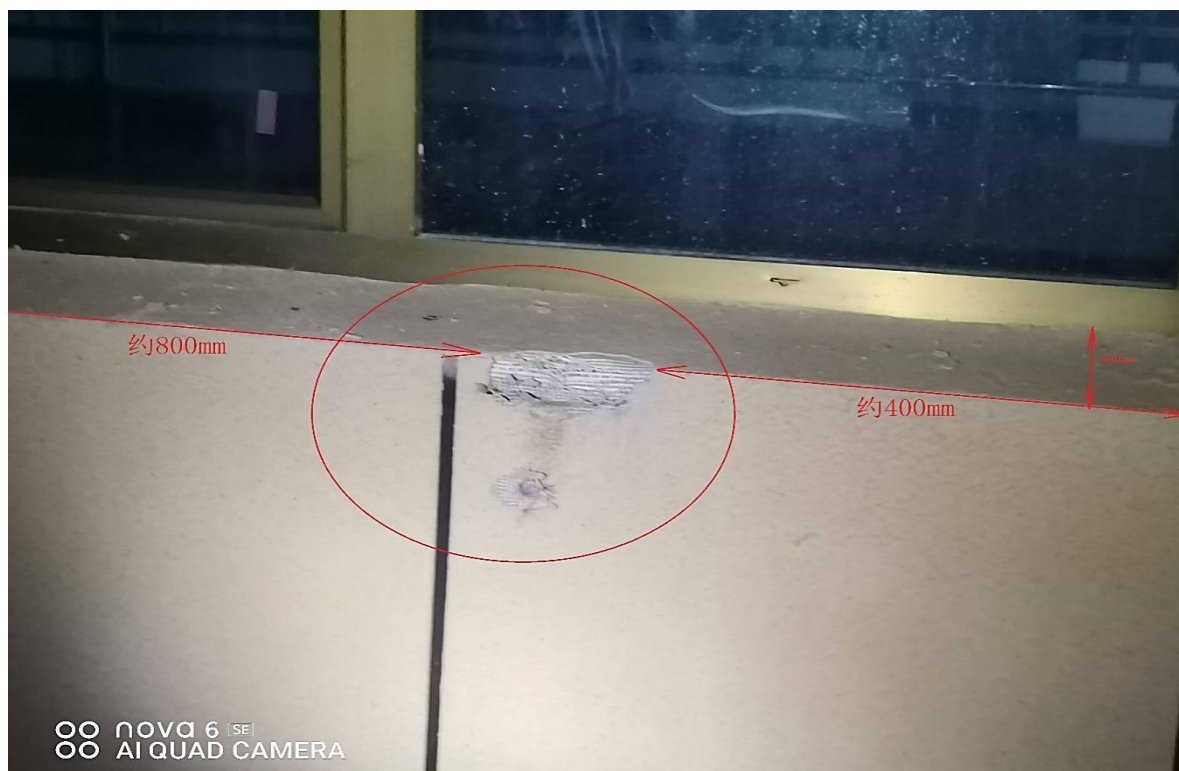
35#楼 7 层通风采光井南侧 7002 书房窗户外窗台处有明显砸撞痕迹，窗台上方有一道擦痕，35#楼 5 层通风采光井南侧 5002 书房窗户外窗台处有明显砸撞痕迹。

图 7 35#楼 7 层书房窗户（东户 7002）外窗台砸压痕迹

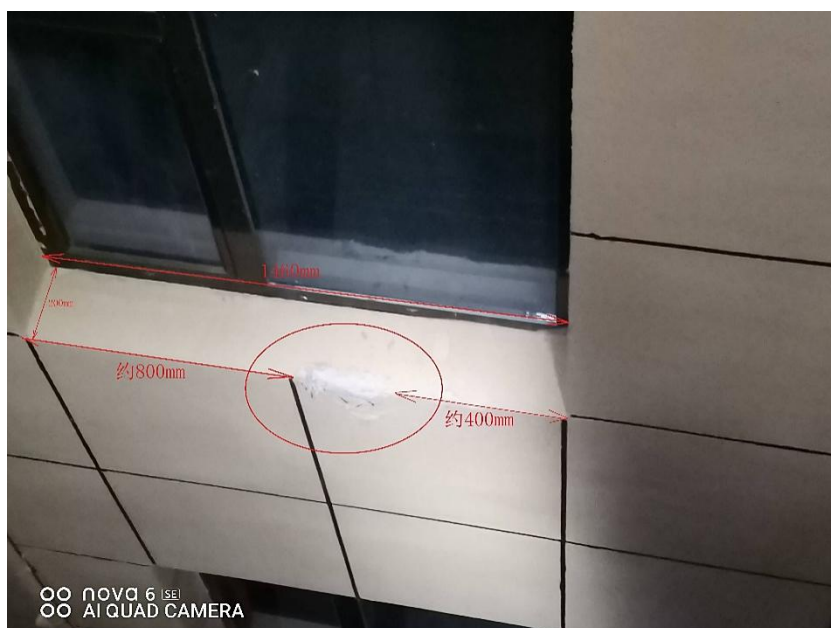
图 8 35#楼 5 层书房窗户（东户 5002）外窗台砸压痕迹

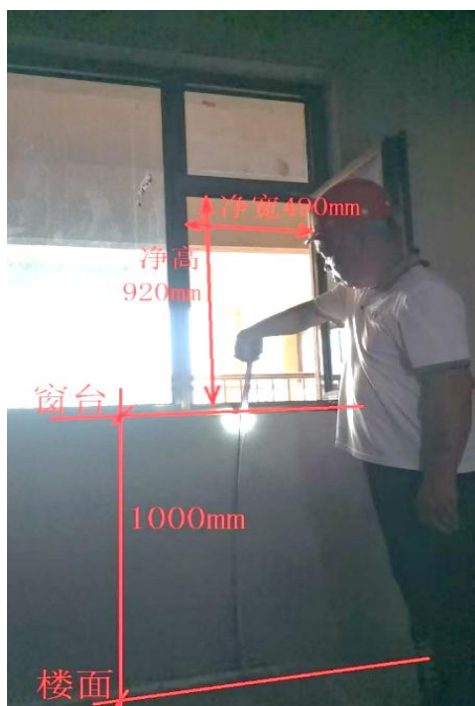
图 10 35#楼 X002 书房窗户（东户）

因事故发生现场无监控视频和目击者，且死者独自一人进行巡检，经专家推断论证事故的直接原因为：2024年8月4日16时50分左右时，王元在21层查看完后乘坐电梯到23层查看，之后又是乘坐电梯到25层查看，以这个规律，王元一次查看两层通风采光井内周圈外墙喷涂质量，查看完27层后到29层，在29层连廊上查看完通风采光井南边喷涂质量后，通过29层C户入户门进到书房间，要通过书房窗户29002查看通风采光井北边喷涂质量，由于窗台高1m，王元身高1.65m，房间内又没有可踩踏的东西，王元要想看全通风采光井北侧面全部喷涂质量情况，

3. 依据山西省建筑工程集团有限公司提供的《尚德华府（棚户区改造）26#、32#、33#、35#及地下车库建筑施工图纸》，X002书房窗户窗台设计高度 0.9m，实际高度 1m。通风采光井南侧窗台高度符合要求。

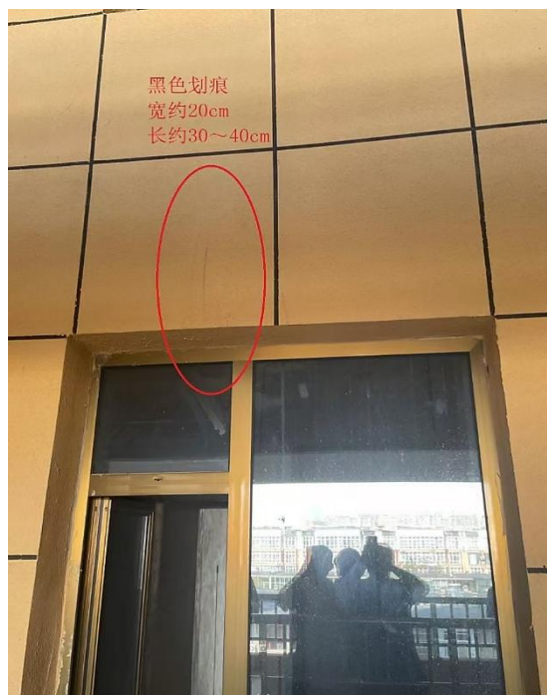
图 12 35#楼 7 层书房窗户（东户 7002）外墙面划痕痕迹

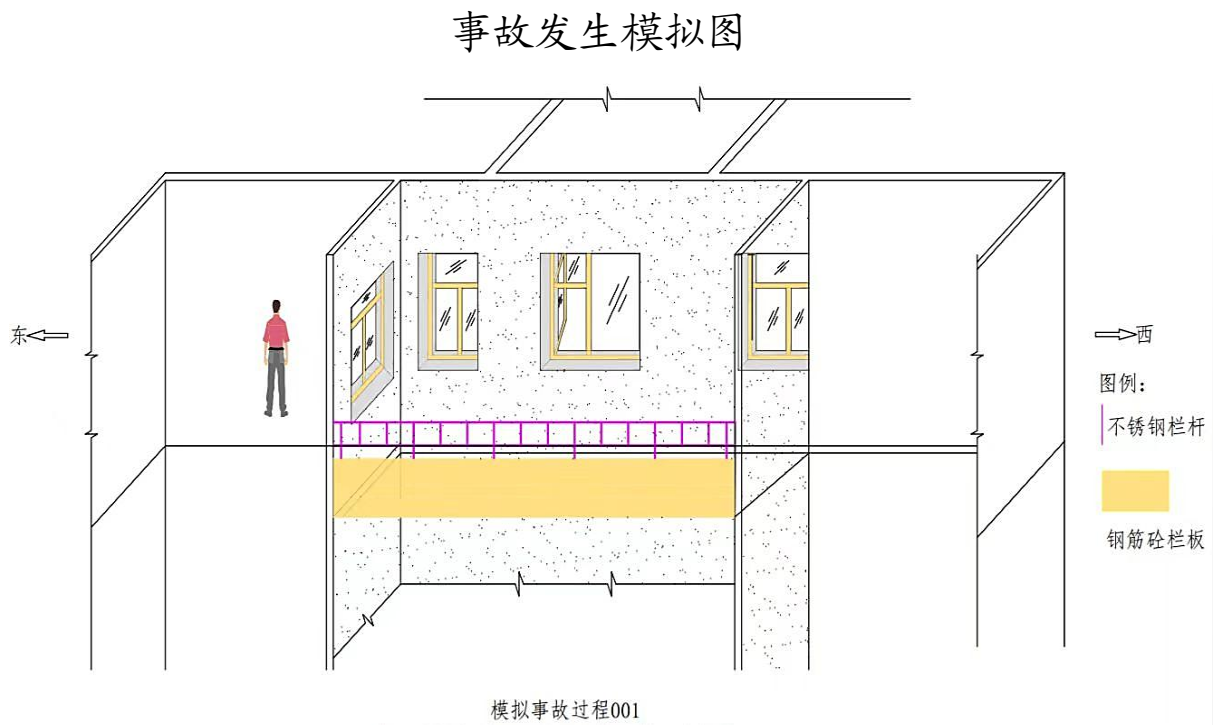
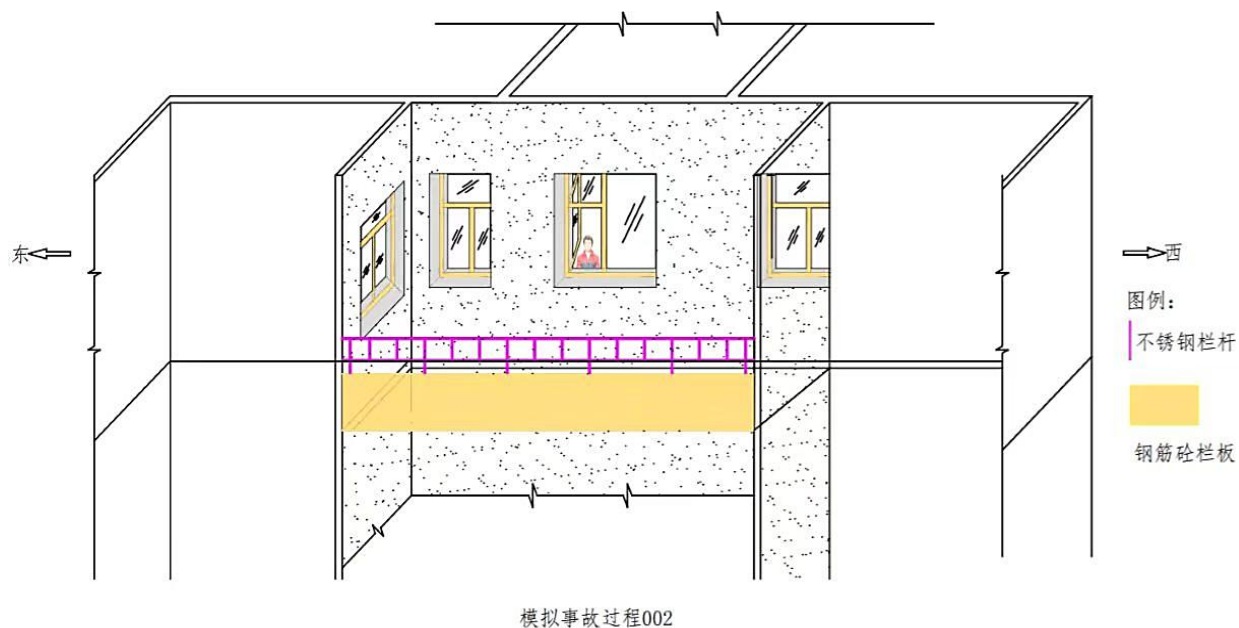
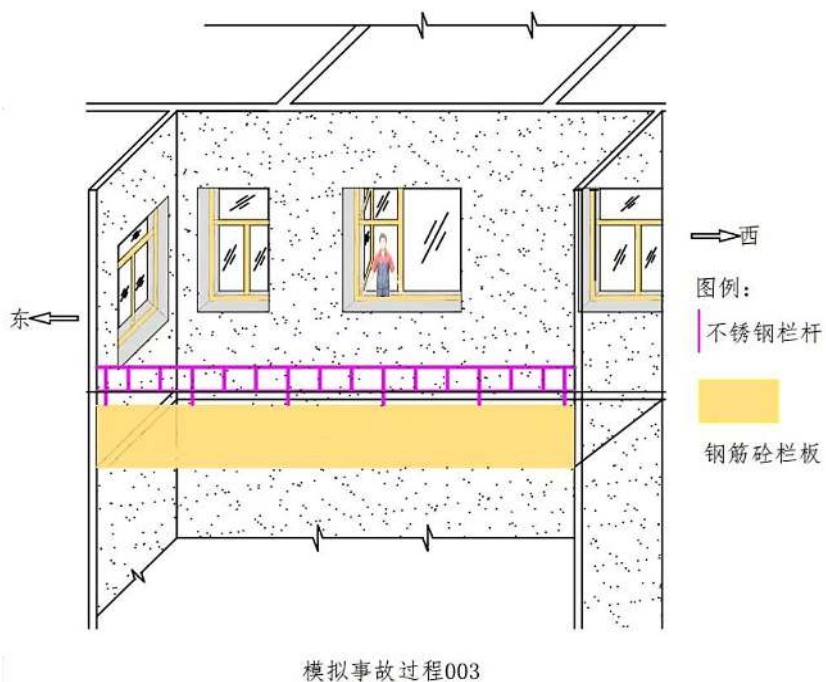
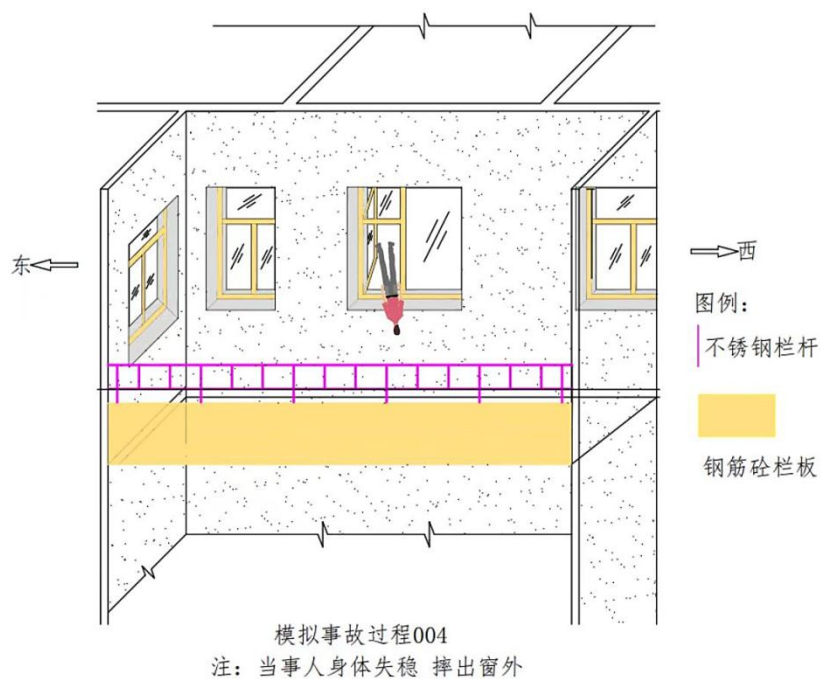
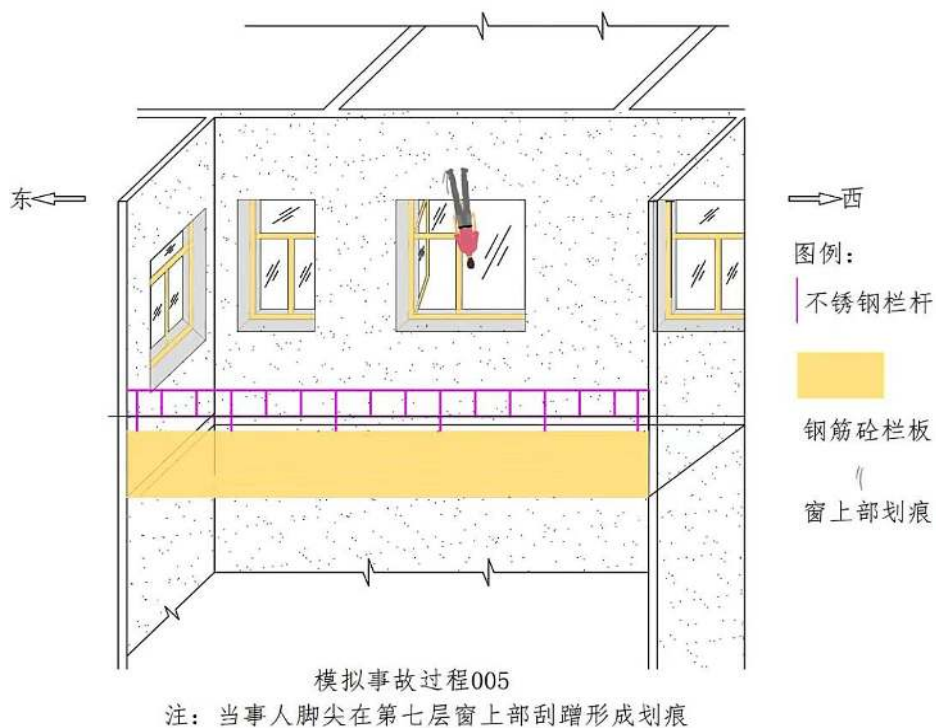
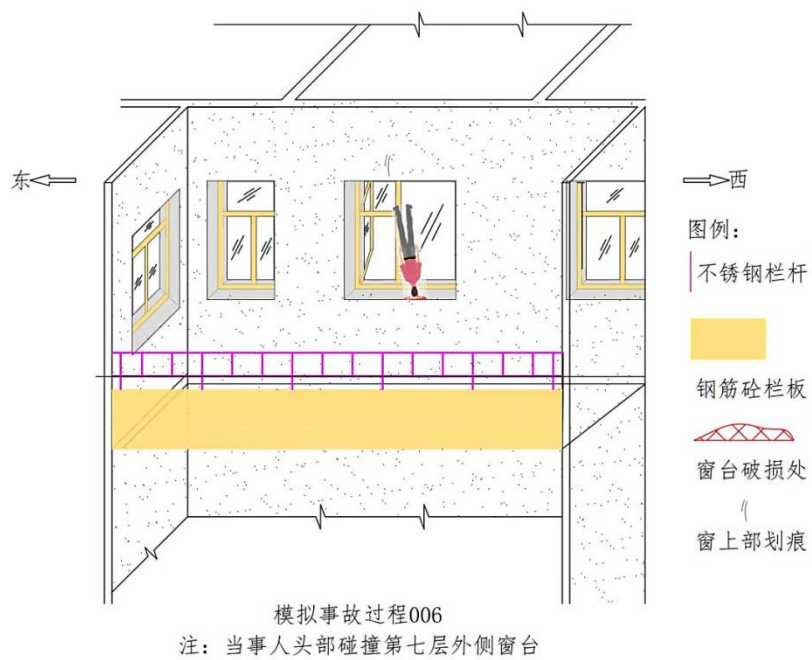
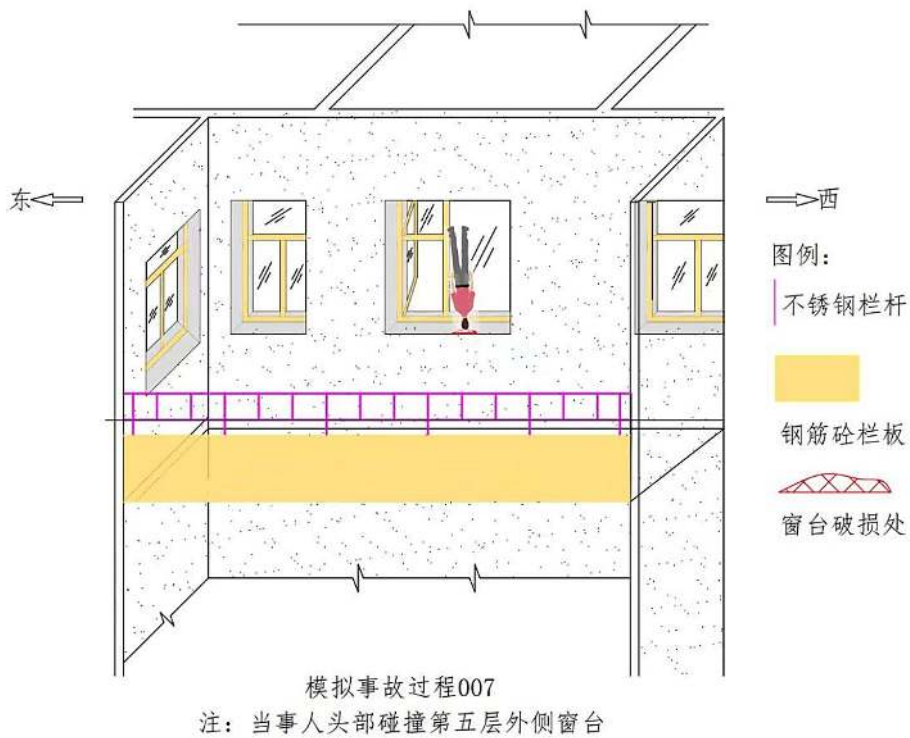
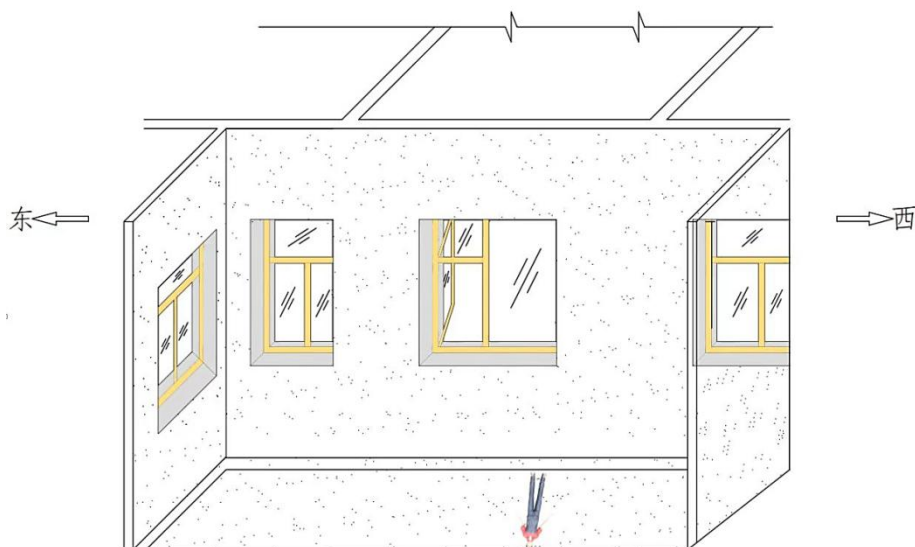
必须用手支撑在窗台上把身体撑起来，腰部和头才能伸出窗外查看。当时王元用手支撑身体探头时可能用力过猛，整个人一下子窜出窗户，头部朝下坠落下去，造成人身伤亡事故。

注：当事人双手支撑在内侧窗台向上跳跃同时将上身伸出窗外

此次事故充分暴露出从业人员安全意识不足，在安全防护符合要求的情况下，采用不当、危险的方式进行工作，最终酿成事故。因此，各从业人员要树立正确的安全态度，将安全生产视为首要任务，进一步提升安全意识、辨识安全风险，对作业环境时刻保持高度敏感，及时发现潜在危险，避免因长期从事某项工作而产生麻痹大意思想，将自身的生命安全放在首位。各生产经营单位要按照相关规定对作业人员进行安全教育培训，让每一位作
