名称: 黄石下陆大泉路生态廊道工程项目“6·14”一般物体打击事故调查报告

## 黄石下陆大泉路生态廊道工程项目“6·14”一般物体打击事故调查报告

黄石下陆大泉路生态廊道工程项目  
“6·14”一般物体打击事故调查组  
2024年8月12日

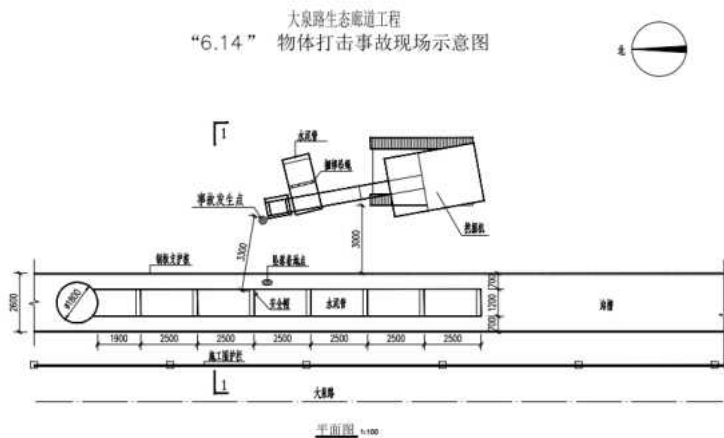
事故现场平面图

事发地点位于大泉路舟桥旅路段大冶至黄石大道方向路边南北走向的基坑内，彩钢瓦围挡护栏将施工现场同公路隔离。基坑开挖土堆放在土堆上方架设通讯电缆和电线电缆，基坑南侧路口存放雨水管。基坑宽2.6米，基坑底至路面1.9米，基坑底至堆土层面2.5米；基坑中央从了7根雨水管，雨水管外壁至两边基坑钢板桩均为0.7米；雨水管为钢筋混凝土管，直径为1.2米，每根长2.5米，壁厚0.06米，一端有管节，依据《荷载规范》（GB50009-2012）计算可知雨水管自重约为1.37吨。

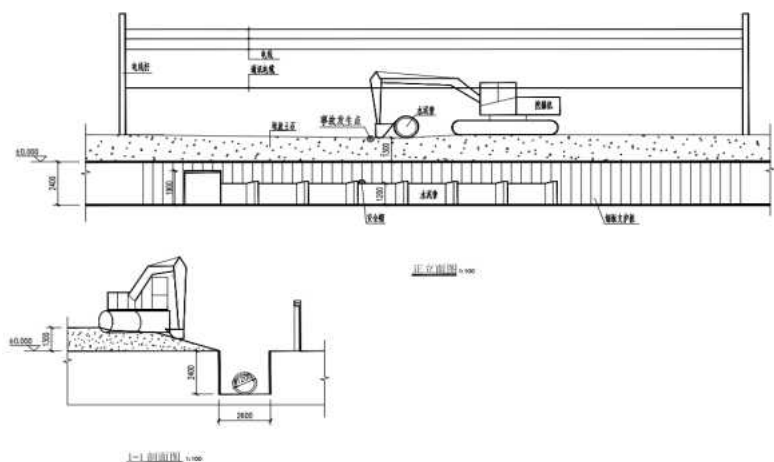
事发现场停放一台上海三一重机股份有限公司生产的型号为SY215C挖掘机，停放位置距基坑东外壁3米，挖掘机铲斗朝北，跨过通讯电缆，位于基坑东外壁上方土体上，距基坑外壁0.5米。铲斗与前履带轮之间有一雨水管，管中间系有吊带，管与通讯电缆水平投影距离约1米。
