# 北京燕化正邦设备检修有限公司“10·10” 一般生产安全事故调查报告

1. 工程名称：炼油厂第四作业区二蒸馏装置地下循环水线更换。

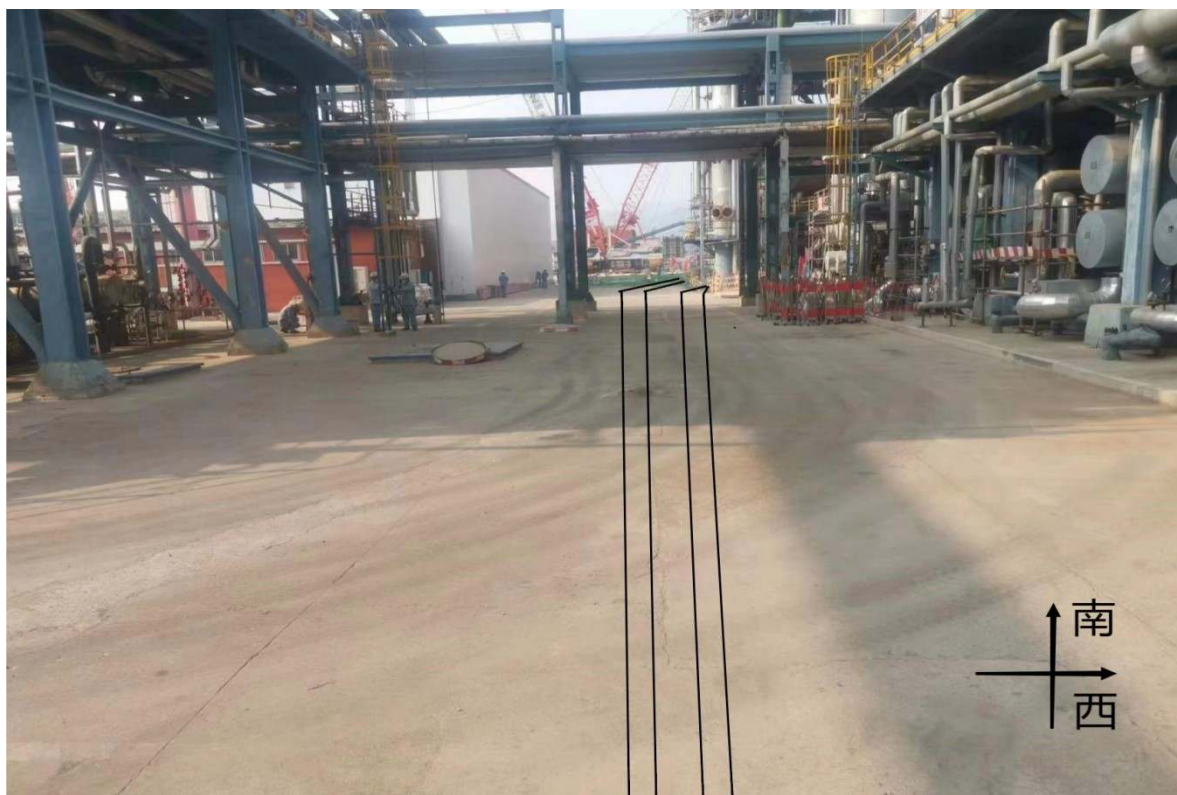
施工作业前水管线走向现场图

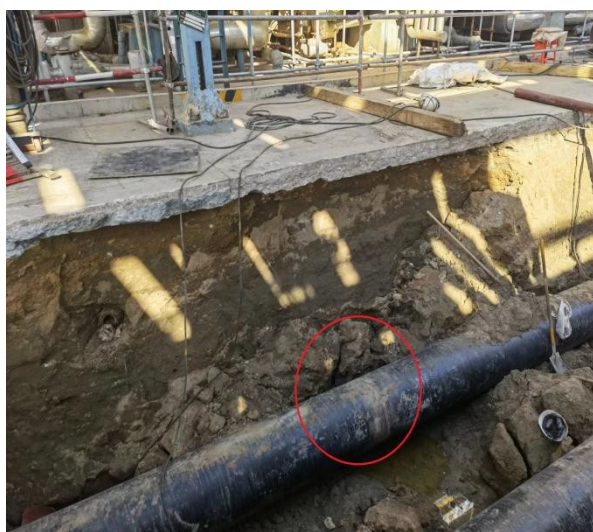
图1 死者被埋压位置图

经现场勘查，事故发生地点位于燕山石化公司第四作业区炼油厂区内。动土作业在水泥地面开挖沟槽，用于更换二蒸馏装置地下水管线，西侧管线为回水管，东侧管线为上水管。该施工项目分为南北两部分组成，沟槽全长约100米。涉事沟槽为北侧，北侧沟槽长27.6米、深2.3米、上宽3.58米，下宽2.51米，沟槽未按照《2022年二蒸馏装置停工检修配合循环水线更换土建施工技术方案》进行放坡，并且未做防护。勘查发现在距事故点位向北20米处，西侧沟壁大面积土壁脱落，在沟槽内有两处铺设新管线、焊接作业工具及老管道残留水。

经调查认定，管沟壁发生坍塌将正在沟内焊接作业的魏 X 埋压，导致事故发生。

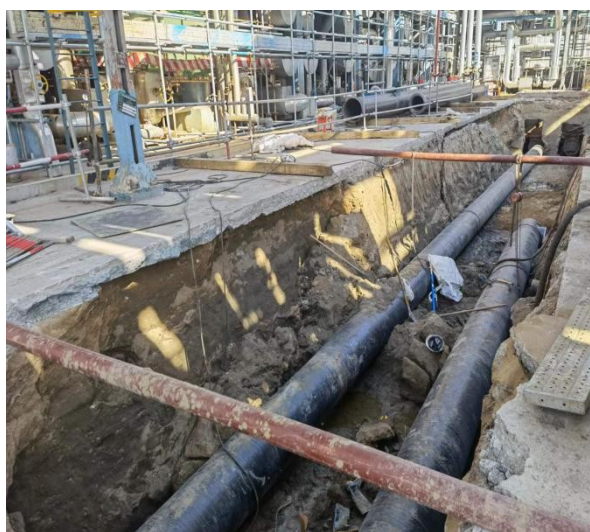
图2 北侧施工现场图
