# 龙岗园山乐宸花园项目“4·3”一般机械伤害 重伤事故调查报告

2026年4月3日16时50分，位于深圳市龙岗区园山街道荷坳社区乐宸花园1-6栋工程发生一起机械伤害事故，造成1人重伤。

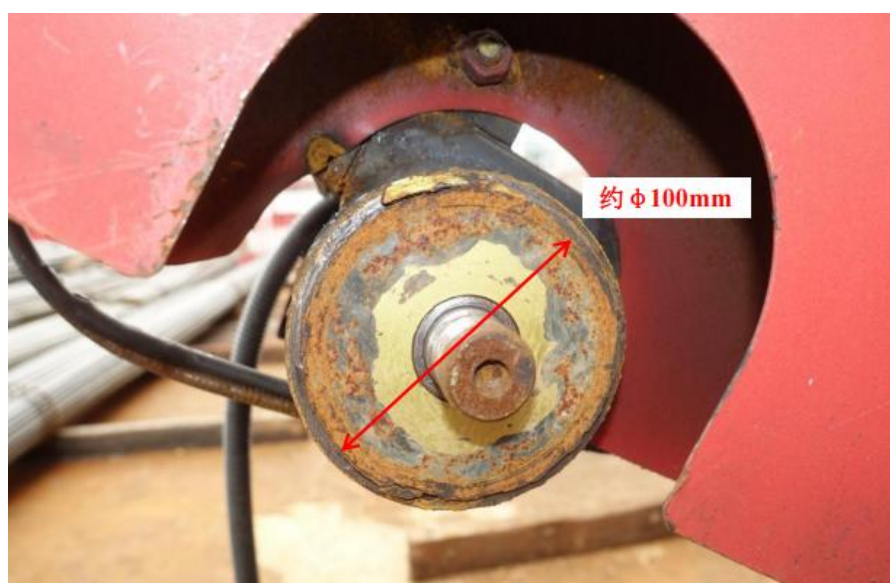
图 3 锈蚀的圆锯片中心部位

1. 在切割机两个夹紧压板之间残留的碎片边缘呈现严重锈蚀（旧断面）与轻微锈蚀（新断面）并存现象，且同类型旧圆锯片亦存在中心区域锈蚀穿透及大量裂纹，证明涉事圆锯片在事发前已存在显著的磨损和微裂纹。随着切割作业的持续，裂纹不断扩展，最终在切割过程中发生整体破裂并飞出。

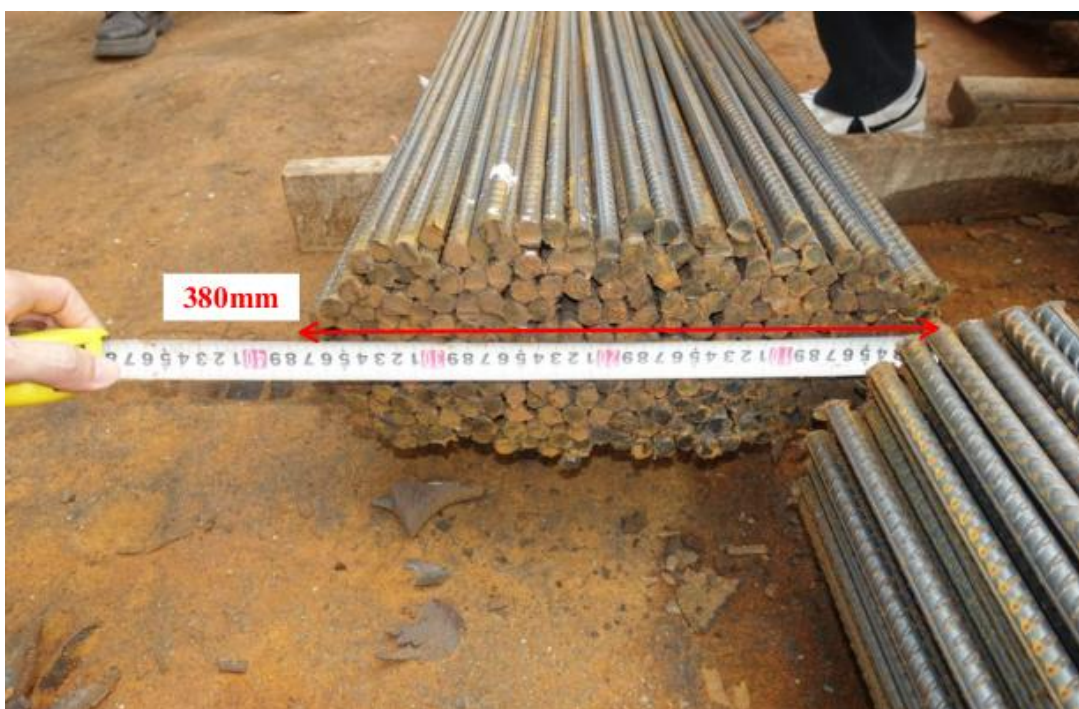
图 5 涉事整捆钢筋的切割面，各钢筋呈松散状态

图 6 涉事整捆钢筋的切割面，各钢筋呈松散状态

3. 涉事整捆钢筋未采取有效固定措施，切割过程中钢筋发生抖动和弹跳，特别是边缘部位的钢筋，对涉事圆锯片造成额外的侧向作用力，加速已有裂纹的扩展。

使用  $\phi 500\text{mm}$  的涉事圆锯片不能一次性完成切割，需要移动切割机进行多次切割，进一步加剧该圆锯片的非正常受力状态，提高破裂风险。
