# 龙华民治中洲黄金台项目“6·17”一般 燃气泄漏事故调查报告

2024年6月17日13时18分许，龙华区民治街道白石龙社区民丰路段中洲黄金台项目工地发生一起燃气泄漏事故，共造成周边居民用户1190户、工商业用户7户停气，直接经济损失约25万元，未造成人员伤亡。

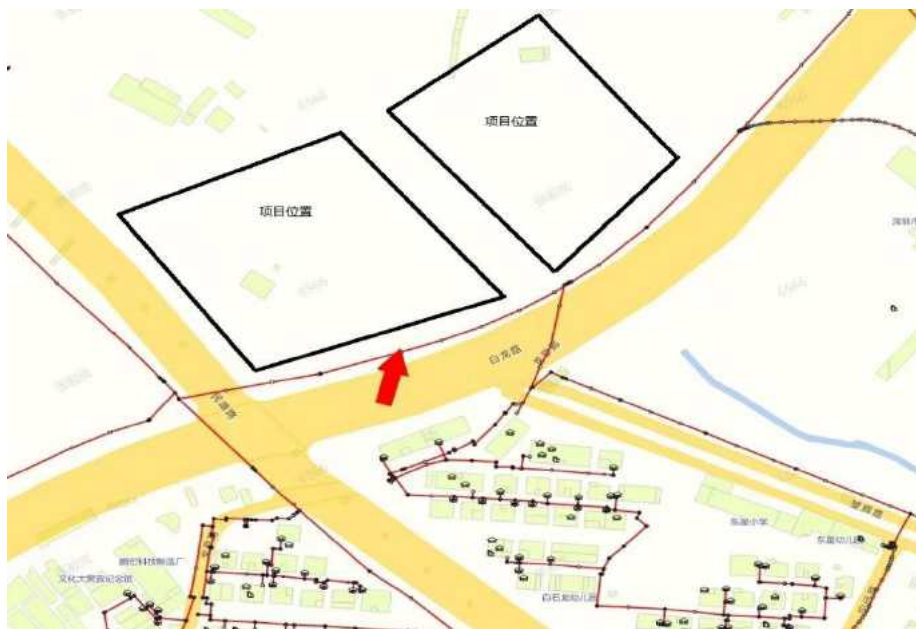
受损管道（见图1、2）为市政中压燃气管道，于2011年建成投入使用，材质为聚乙烯PE，管径DN200，东西走向，沿龙华区民丰路（原“白龙路”）北侧人行道直埋敷设，主要为附近的白石龙村（一区）供气。

图1 事发点燃气管道平面示意图及破损位置（图中箭头处）

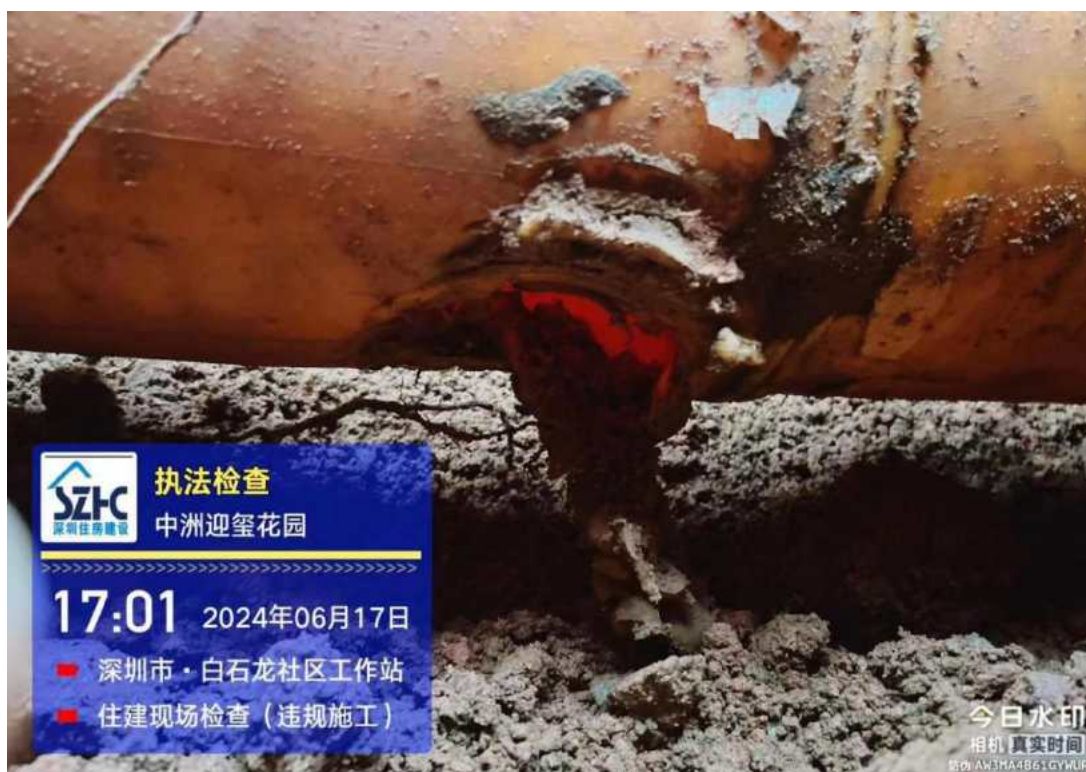
图 2 受损的燃气管道

2024年6月17日，中航建筑工程有限公司劳务班组工人在中洲黄金台项目工地内使用锚杆钻机进行基坑支护作业，13时18分许，锚杆钻机钻头钻至项目红线外，破坏埋设在民丰路南侧人行道下的市政中压在役燃气管道（图1、2），造成燃气泄漏。

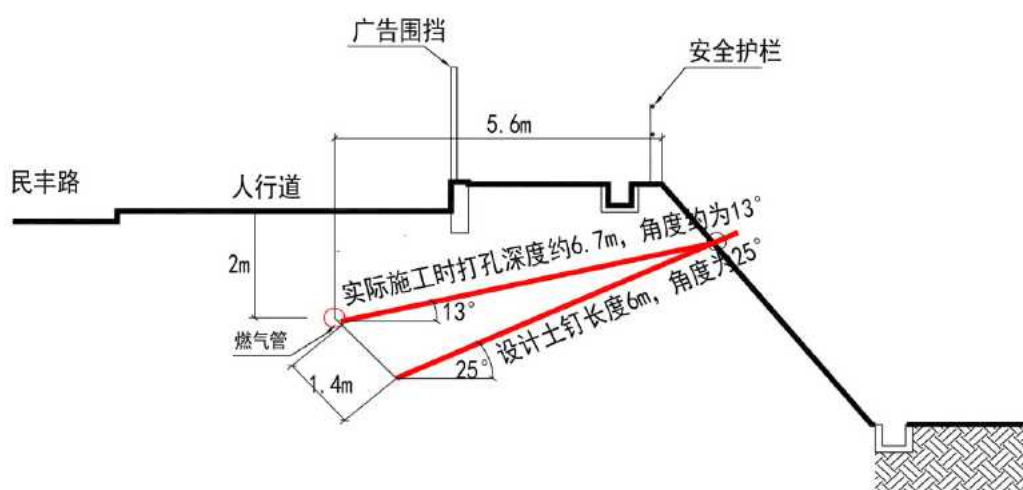
经现场勘查，事发前施工班组在事发位置打土钉时，钻孔深度约6.7米，倾角为 $13^{\circ}$ ，与基坑支护专项施工方案中在此处的施工要求（钻孔深度为6.05米，打孔倾角为 $25^{\circ}$ ，如图3所示）不符。因土钉打孔施工时打孔深度和倾角误差超过设计允许偏差，导致打孔钻头破坏了燃气管道，造成燃气泄漏。

图 3 “放坡加土钉”形式基坑支护施工图

中航建筑公司在进行打土钉作业时，未按照施工方案中在此处的施工要求（钻孔深度为 6.05 米，打孔倾角为 25°）开展施工，实际钻孔深度约 6.7 米，倾角为 13°，导致打孔钻头破坏燃气管道，造成燃气泄漏。
