阿勒泰新疆义正诚矿业有限公司“1·18”一般车辆伤害生产安全事故调查报告

2025年1月18日17时46分许，新疆义正诚矿业有限公司洗选厂，一名机械检修工在焊接作业时，被另一台经过的装载机碰撞，造成1人死亡，直接经济损失222.79万元。

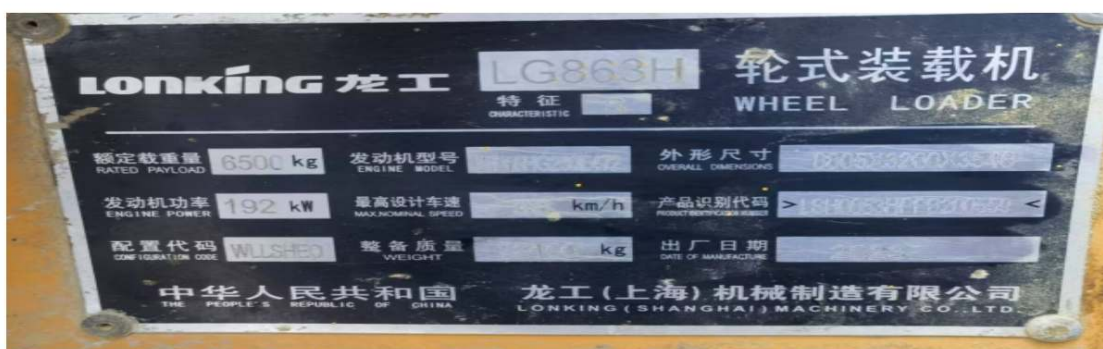
图 1

### （三）涉事装载机基本情况

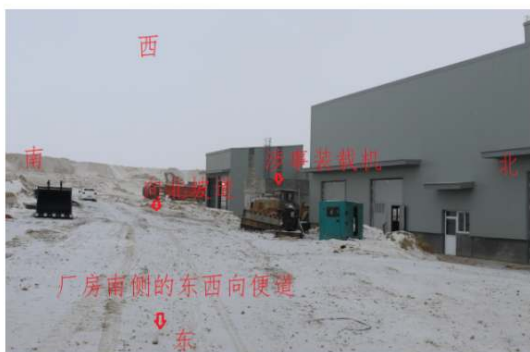
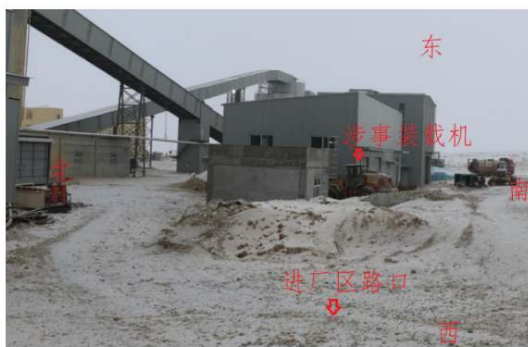
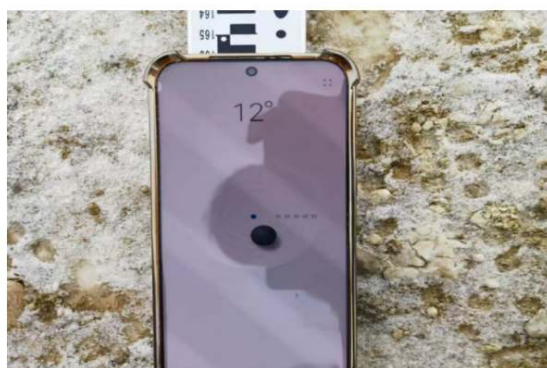
事故现场位于阿勒泰新疆义正诚矿业有限公司厂区内；厂区内道路位于厂房南侧，呈东西走向、砂砾路面。事故发生在道路北侧两座厂房之间廊道处，廊道宽10m，廊道坡度为12度，呈南北走向，坡长（东西走向砂砾路面北侧至厂房南侧墙面）9.25m（见图2、图3、图4），轮式装载机头北尾南，停于廊道处，在厂房廊道上摆放着2个待修的铲斗（见图5）。

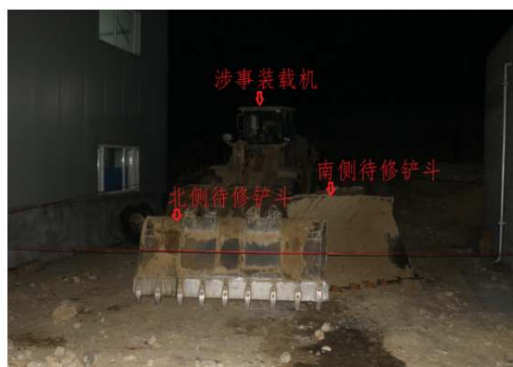
图 5

2. 龙工牌 LG863 型轮式装载机发生事故时驾驶人员视距范围内有无盲区：在轮式装载机右转向北下坡行驶时，距摆放于廊道内 2 个待修铲斗和死者位置为  $12.25\text{m}-3\text{m}=9.25\text{m}$ ，在驾驶人员视距盲区  $7.9\text{m}$  之外，驾驶人员是可以看见摆放于廊道内 2 个待修铲斗和死者的（未包括下坡机械前倾状态下的俯视角度、死者位于廊道摆放 2 个待修铲斗南侧）。在轮式装载机向北行驶至廊道中、下段，驾驶人员放下轮式装载机前铲斗推行地面时，轮式装载机前铲斗距摆放于廊道内 2 个待修铲斗和死者距离只有  $2.8\text{m}$ ，在驾驶人员视距盲区  $3.3\text{m}$  之内，驾驶人员是不可以看见摆放于廊道内 2 个待修铲斗和死者的。
