# 安徽马鞍山金星钛白(集团)有限公司“3·10” 较大中毒和窒息事故调查报告

安徽省政府事故调查组

2023年3月10日13时20分许，安徽马鞍山金星钛白（集团）有限公司（以下简称金星钛白公司）粗品一部黑渣压滤车间在维修1号泥浆桶内蒸汽盘管时，发生一起中毒和窒息事故，造成5人死亡、1人受伤，直接经济损失1018万元。

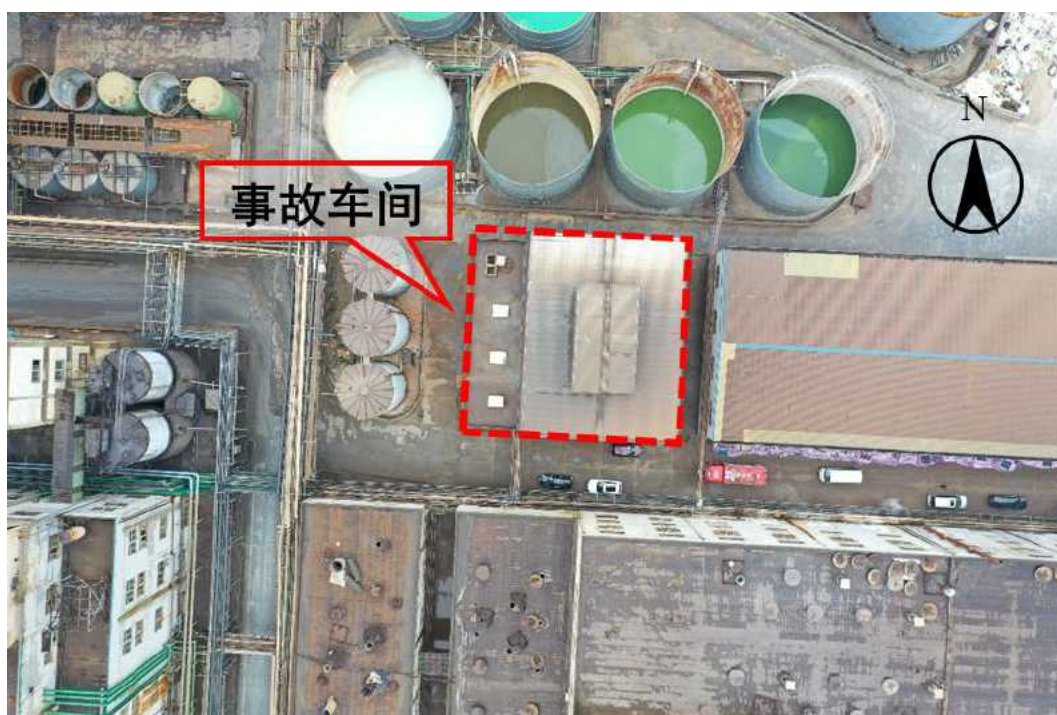
图 3 事故车间航拍图

经现场勘察，事故车间为黑渣压滤车间，位于金星钛白公司厂区的东北部，车间北侧为污水中间贮槽区域，东侧为石灰仓库，南部为综合二车间，西侧为液碱桶区域。黑渣压滤车间为两层框架结构的工业厂房，建筑面积 1102.5 平方米，建筑高度 16.8 米（图 3）。黑渣压滤车间一楼东侧为车间大门，车间南侧自东向西排列 1 号至 3 号泥浆桶（图 4），中间为 6 座打浆桶，北侧为 2 个滤后桶，车间东北角有一通往车间二层的步行楼梯，二层自南向北并排排列三组板框压滤设备。

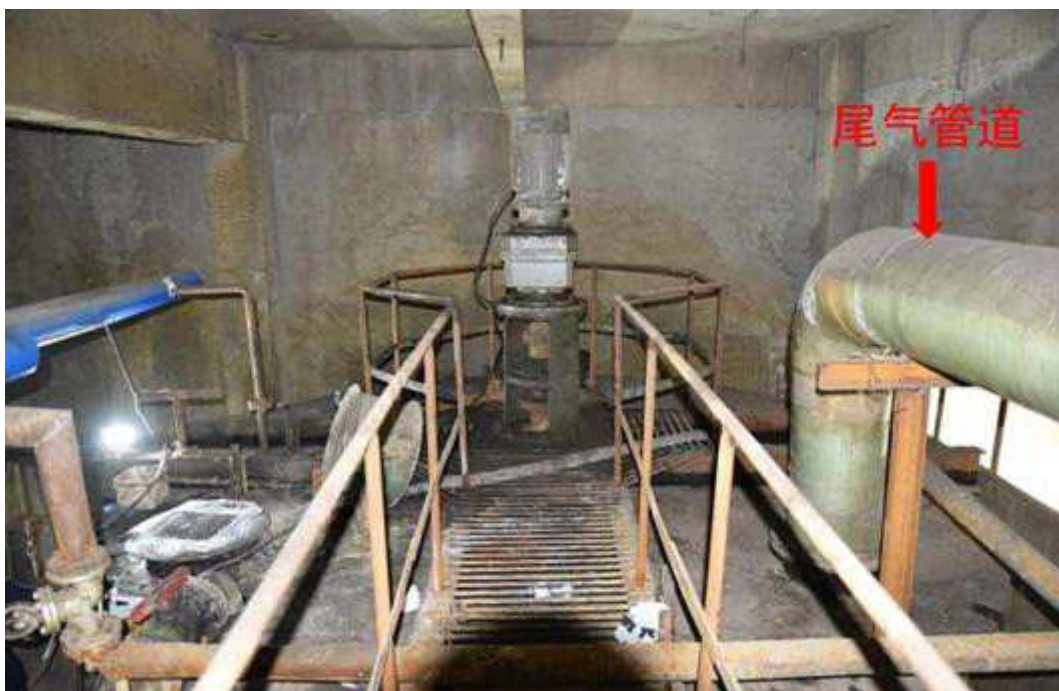
图 5 1 号泥浆桶桶顶（自西向东）

事故发生于一层东南角的 1 号泥浆桶，1 号泥浆桶西侧与其并排布置 2 号、3 号泥浆桶，在三个泥浆桶北侧设有一金属操作平台，平台与地面通过西侧的金属楼梯连接，三个泥浆桶桶顶设置一简易金属走道和防护栏（图 5）。泥浆桶均为立式圆筒形钢制容器，直径 5.2 米，高度 4.3 米，内衬耐酸砖，中心设置双层搅拌桨，搅拌桨通过传动轴和减速器与顶部电机相连，桶内设有 DN50 的钛质蒸汽盘管，盘管两端分别与蒸汽进出管道相连。桶顶四周布置着 PT100 测温元件、DN500 人孔、DN50 蒸汽进、出管道、DN150 泥浆进料管道和 DN400 尾气管道，桶体底部靠近地面有一出料管道。三座泥浆桶通过联通的尾气总管将生产过程中产生的废气排至室外<sup>1</sup>（图 6、图 7）。

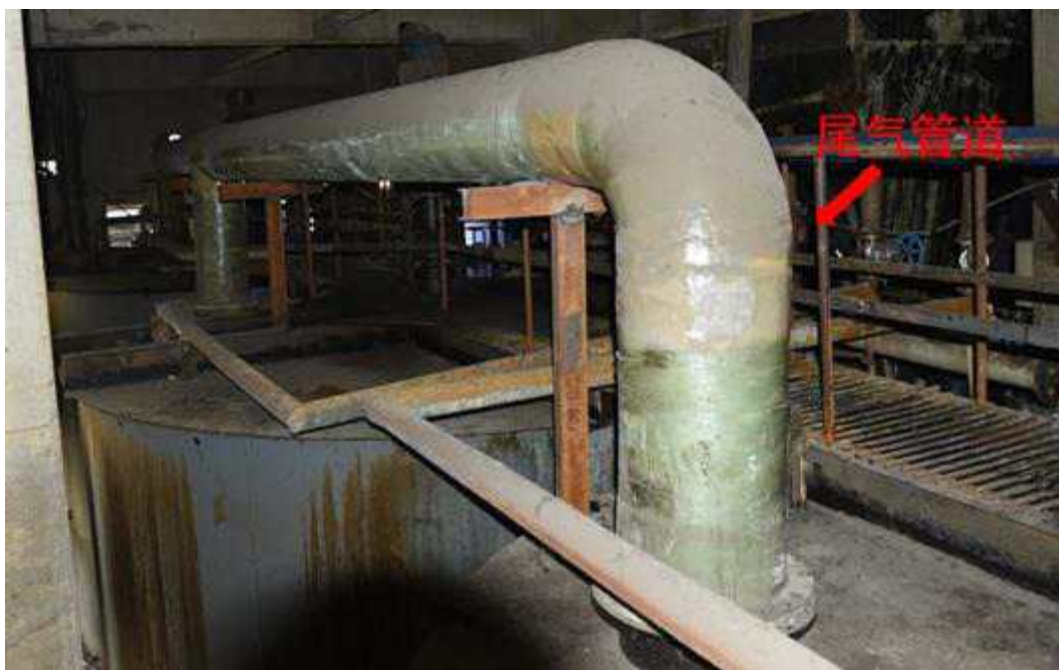
图 6 三座泥浆桶尾气管道相互联通

**硫化氢的来源分析：**（1）在钛精矿酸解过程中，矿中的部分硫化物在硫酸作用下，生成硫化氢，随酸解尾气去尾气碱洗处理，少量未反应的硫化物和溶解在钛液中的硫化氢随泥浆进入泥浆桶。（2）在泥浆桶中，泥浆被搅拌和蒸汽加热，少量未反应的硫化物与泥浆中稀硫酸继续反应生成的硫化氢和溶解在钛液中的硫化氢逸出。（3）事故发生时，2 号和 3 号泥浆桶正常生产，其与 1 号泥浆桶的尾气管道相互联通，且该管道上未安装引风机。1 号泥浆桶检修时，来自 2 号、3 号泥浆桶含有硫化氢等有毒物质的废气窜入 1 号泥浆桶内造成聚集。

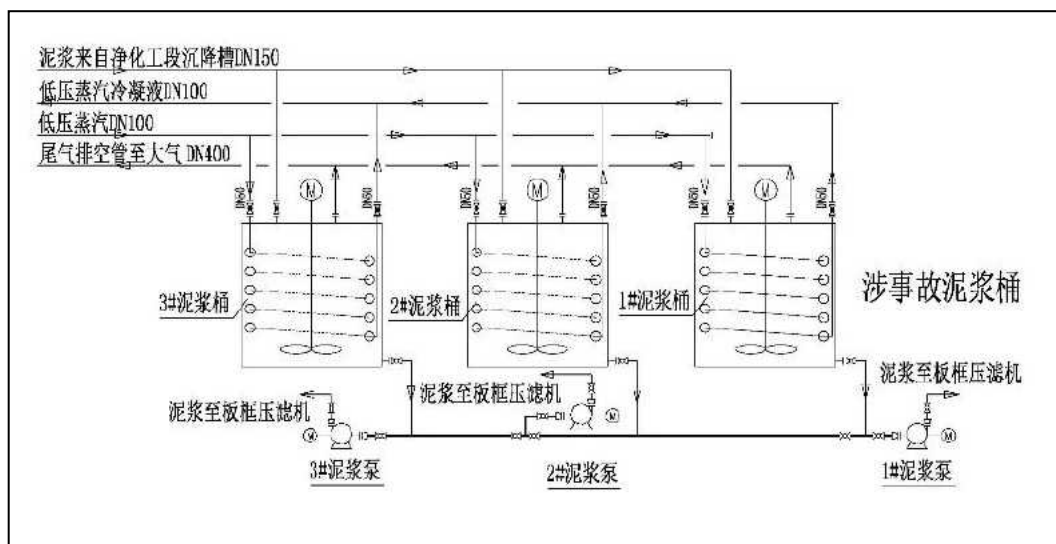
图 7 三座泥浆桶之间管道连接系统图

<sup>1</sup> 据调查，三座泥浆桶原设计为敞口容器，2020 年 10 月 26 日为了改善其所在车间的操作环境，金星钛白公司自行对其进行了加盖改造，用一个 DN400 的玻璃钢管道将与其并联布置的另外两台泥浆桶联通，

直排至室外。

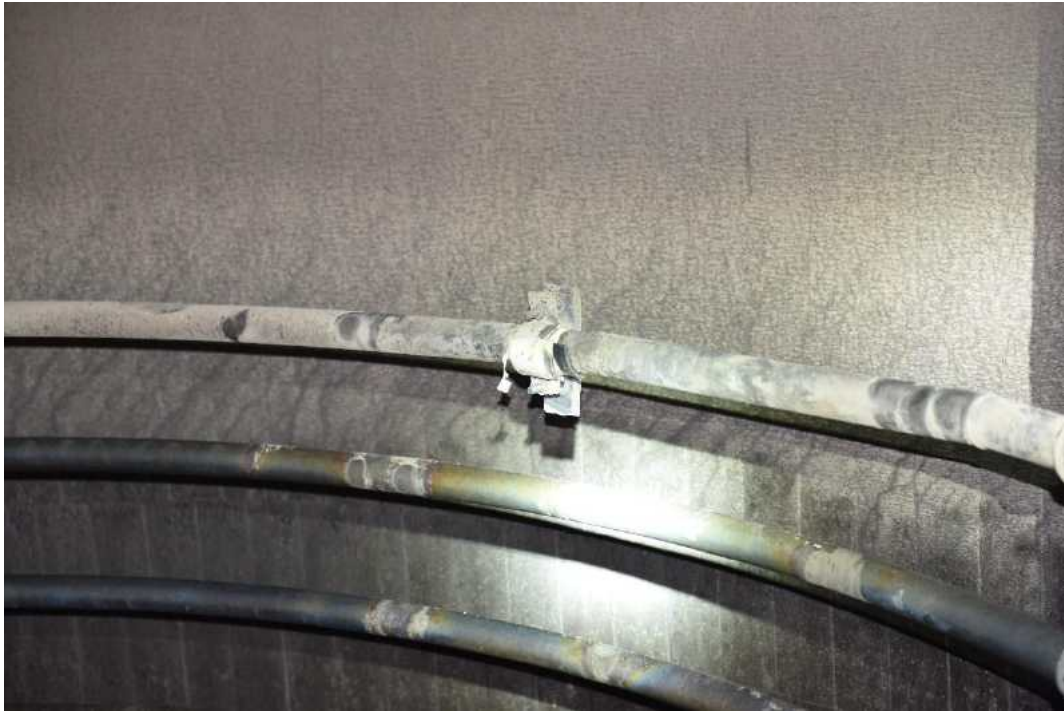
图 8 1 号泥浆桶内加热盘管漏点上安装的管卡

现场勘察发现，1号泥浆桶桶内蒸汽盘管第一层西南侧有一泄漏点，泄漏点上安装有管卡（图8），桶内底部有一长条形木板，散落有安全帽、工作鞋、手持移动式照明灯具和一套正压式空气呼吸器（事发后救援时使用）。桶顶人孔敞开，人孔西南侧有一220伏轴流风机（事发后救援时使用），东北侧有一个白色方形工具桶，工具桶内有活动扳手、磨光机切割片、打磨片、氩弧焊焊丝、钨针、纱布等作业用具，桶外放有一手持式角向磨光机。桶顶的蒸汽进、出管道、泥浆进料口管道均装有白色盲板，尾气管道未安装盲板（图9）。1号泥浆桶底部出料口与出料管道已断开（事发后救援时拆除），出料口附近有一台220伏轴流风机（事发后救援时使用），地面上有泥浆沉积。泥浆桶北侧金属操作平台上放有黑色和白色两台氩弧焊机。
