# 中国化学工程第三建设有限公司安庆分公司“2021·4·16”起重伤害 事故调查报告

2021年4月16日上午11:20分许，中国化学工程第三建设有限公司安庆分公司在安庆市曙光化工股份有限公司合成氨技改项目施工时发生一起起重伤害事故，造成1人死亡，1人受伤。根据《安全生产法》、《生产安全事故报告和调查处理条例》及《关于实行一般安全生产事故查处挂牌督办和提级调查的通知》（庆安全〔2015〕13号）规定，经市政府同意，2021年4月30日，成立了由市纪委监委、市应急局、市住建局、市公安局、市总工会、市交通运输局、安庆高新区管委会等部门单位人员组成的中国化学工程第三建设有限公司安庆分公司“2021·4·16”起重伤害事故调查组，并聘请了相关专家参加事故

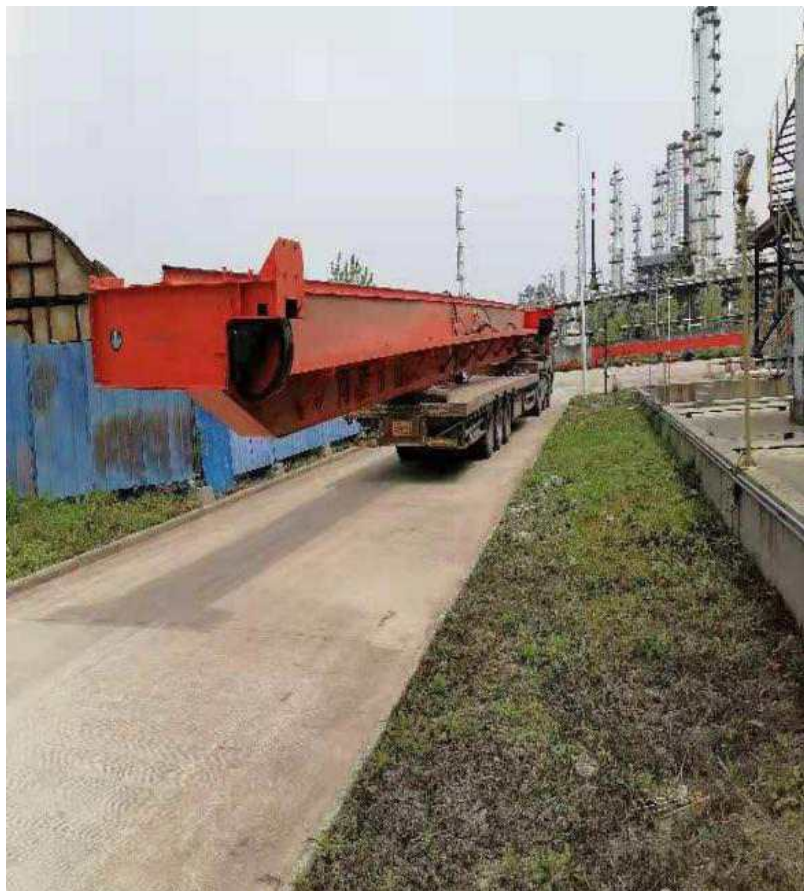
8时30分左右，平板运输车司机牛和庆，汽车吊司机赵伯双、朱银鹏，起重工谢根鹏、黄太春、余开宏、杨圣恩等人到场。此次作业需将堆放在合成氨技改项目东物流门口的双梁起重机设备及两件小设备吊运到合成氨技改项目工地的安装点。第一趟吊运，顺利将第一根起重机梁设备吊运到指定位置，吊卸在工地车间东边水泥路通道北侧。11时14分左右进行第二次吊运，装卸人员将第二根起重机梁及两件起重机小设备起吊到平板运输车上，未对起重机梁及两件小设备进行可靠捆绑，仅在平板运输车驾驶室后左侧用一根绑带拉绑住起重机梁。牛和庆驾驶平板运输车将起重机梁运到工地车间东边停在水泥路通道偏南侧，随后解开拉绑起重机梁的绑带。起重工余开宏、黄太春登上平板车左侧将两件起重机小设备钢丝绳吊环挂上汽吊钩，朱银鹏操作汽吊，杨圣恩指挥吊卸。黄太春绕到平板车右侧爬上起重机梁腰部加强筋处，准备取挂起重机梁上的钢丝绳吊环，谢根鹏随后从平板车驾驶室右侧登上平板车，并移动到平板车中部准备帮助黄太春挂钢丝绳吊环。平板车长17m,起重机梁长22.5m，起重机梁超出车身5.5m，且起重机梁右侧偏重，在取起重机梁上的钢丝绳吊环时，起重机梁重心偏移失稳，整体向平板车右边倾翻180度并砸落到地面，站在起重机梁上的黄太春和平板车上的谢根鹏随起重机梁整体倾翻并被砸到地面上。事发后，在平板车左边的余开宏立即大喊呼救，在场施工人员及时赶到事故现场紧急施救，谢根鹏因砸压伤势过重死亡，黄太春砸落到地面时腿部骨折受伤，由曙光急救车护送到安庆石化医院救治。

( 图1第二根起重机梁装上车 )

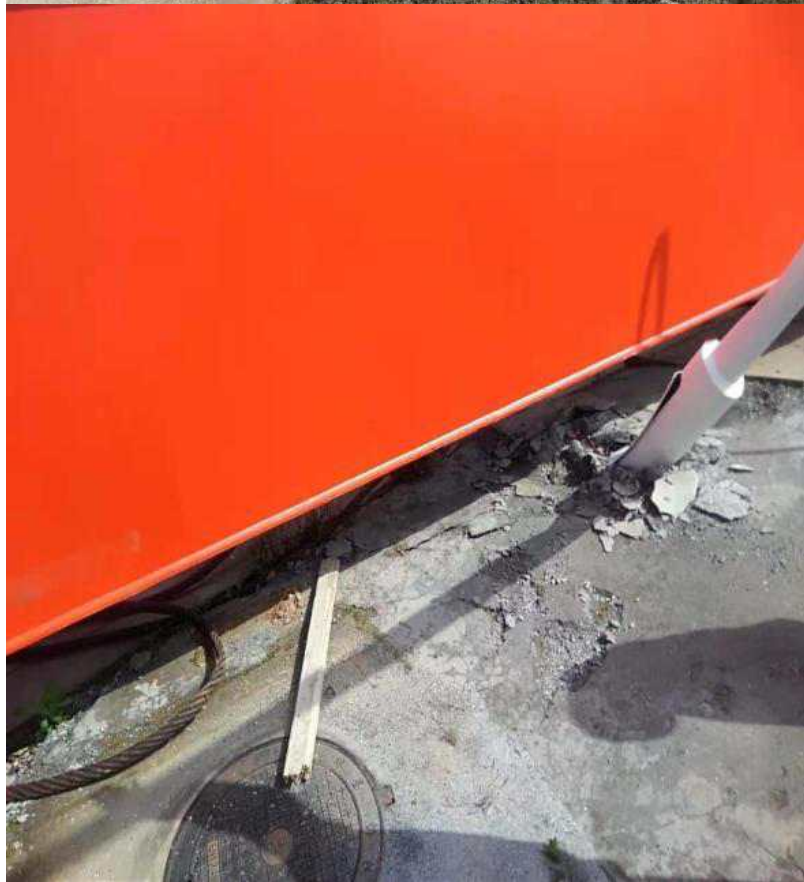
( 图2第二

根起重机梁倾翻落地 )

- 1.起重机梁长度超出平板车5.5米，缺少有效固定，重心不稳，在装卸作业时倾翻落地并砸压装卸人员。
- 2.起重工谢根鹏、黄太春等人安全意识淡薄，缺乏对起重机梁重心稳定性及周围安全性分析，违反起重作业安全管理规定，无证进行装卸作业。
- 3.平板车司机牛和庆安全意识淡薄，违反起重作业安全管理规定，盲目松解起重机梁的固定绑绳。

1.中国化学工程第三建设有限公司要与分包单位签订安全协议，对分包单位从事起重作业的人员资质严格把关，要安排专门人员对起重等危险作业进行现场管理；安徽万纬工程管理有限公司要重新梳理监理职责边界，做到项目全过程监理；安徽省安庆市曙光化工股份有限公司要对土建安装承包单位、分包单位、监理单位的安全工作进行统一协调管理，消除安全管理及监理盲区，安庆市煜成吊装设备租赁公司要加强对劳务派遣人员的岗位安全操作规程和安全操作技能教育培训，严格特种作业安全管理，严禁无证作业。

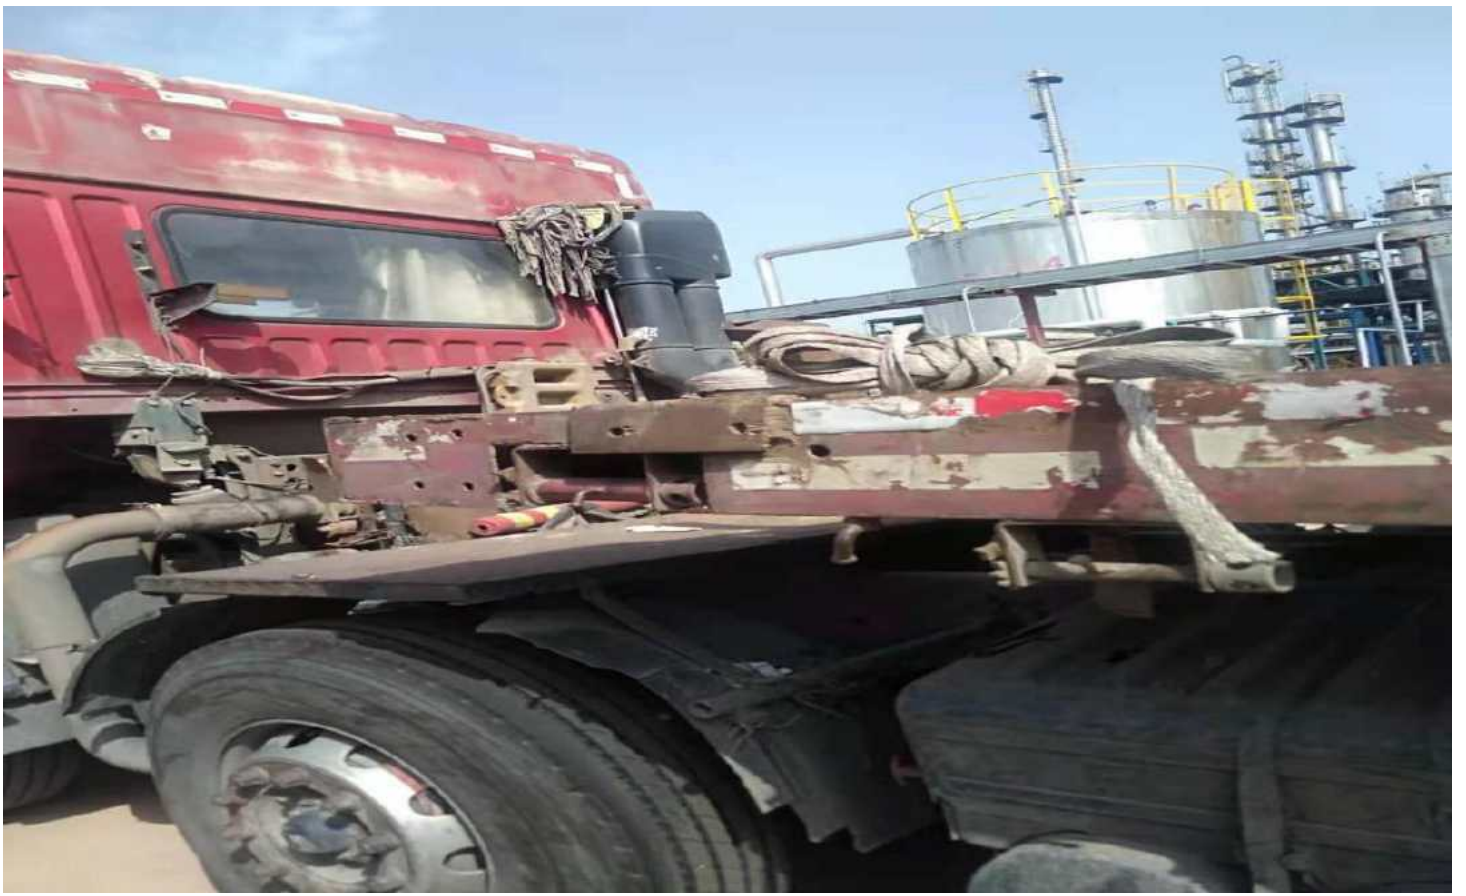
（图3司机自带的绑带）
