## 高州市石仔岭街道“8·3”一般高处坠落事故调查报告

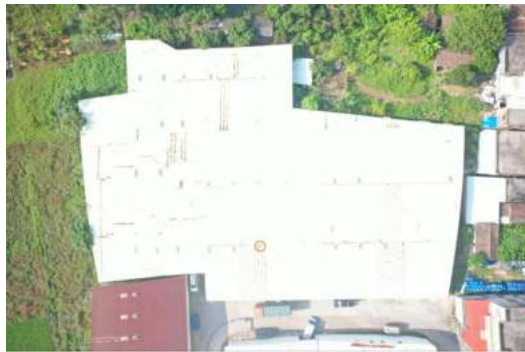
（上图为事故厂房俯视图，红圈处为事故天窗位置）

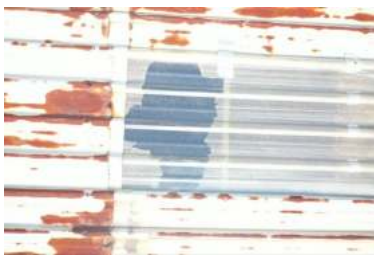
（事故天窗上下拍摄图）

郭\*无施工资质、无高空作业证、未佩戴劳动防护用品、未采取安全防护措施，到仓库屋顶进行洞口作业的时候，不慎在屋顶的采光口跌倒，撞破采光瓦，跌落到仓库内的水泥地面，是事故发生的直接原因。

（一）铭顺公司要强化企业安全生产主体责任，建立健全本单位安全生产责任制，组织制定并实施本单位的安全生产规章制度和操作规程，确保企业安全生产主体责任的落实；要组织建立并落实安全风险分级管控和隐患排查双重预防机制，严格落实安全生产检查制度，及时发现并消除事故隐患；要加强施工检查，检查施工现场劳动条件、安全设施等是否符合安全生产法的要求，及时发现和制止工人未按方案施工、违反操作规程、违章作业的行为，确保施工安全。
