# 集美灌口厦门信亿发装饰设计有限公司 “4·5”一般中毒和窒息事故调查报告

集美区政府事故调查组

2026 年 8 月

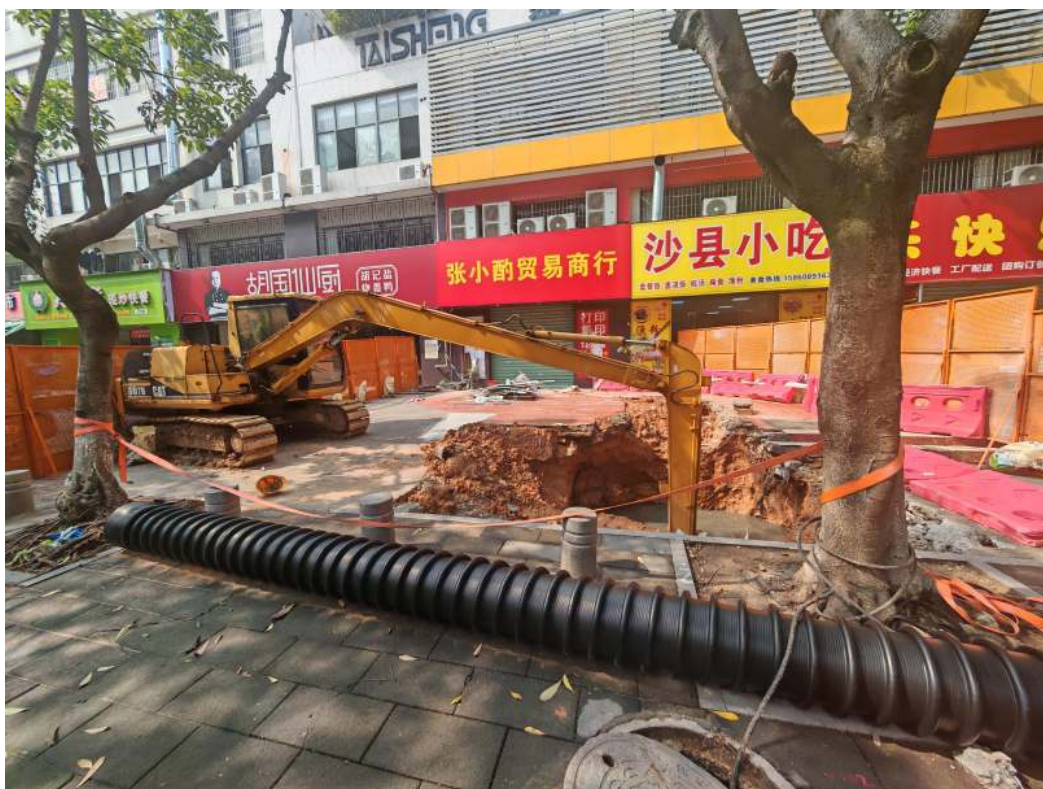
2. 作业现场情况。事发地点为灌口南路 600 号 103 店铺门前人行道，已开挖出不规则形状基坑，基坑南侧边缘位置有一个园区排水管，基坑东侧停靠一辆挖掘机，挖斗伸入基坑内部，基坑

北侧为市政绿化树和市政排水管。基坑现场设置有围挡，无警示标识。

事故发生后，救援人员对基坑内部和园区排水管内部气体进行测试，基坑内部硫化氢气体浓度为 0，园区排水管内部硫化氢气体浓度为 15PPM<sup>[4]</sup>。

图 1 事发后事故现场图

根据现场勘验、调查询问、医院诊断和事发后进行的气体检测记录等情况，综合分析：施工单位使用挖掘机挖土并将旧管道挖出，形成一个通风良好、空间开放的基坑，此基坑不存在有毒有害气体积聚或者氧含量不足的条件。因施工单位未制定施工方案，根据现场勘查，挖掘旧管道无需人员进入基坑。

口的石头，排水管内污水受到扰动后外溢到基坑中，释放出有毒气体导致曾某荣昏迷。梁某林盲目进入基坑内对曾某荣进行施救时，脸朝下不慎跌倒在淤泥中导致其窒息死亡。
