# 重庆市荣昌区应急管理局

## 重庆荣昌区昌州街道眼镜废品回收站“1·22”一般机械伤害事故

日期：2024-03-25 来源：荣昌区应急局

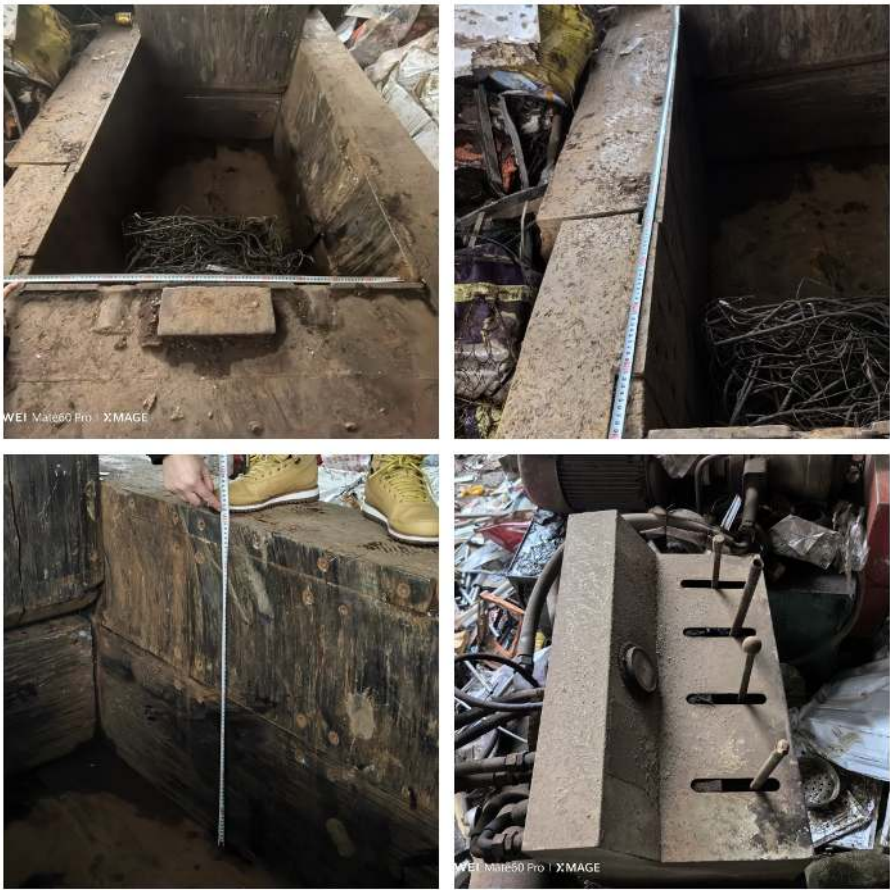
图1 事故金属液压打包机料箱尺寸及操作台

事故现场位于重庆市荣昌区昌州街道眼镜废品回收站内的金属液压打包机处，金属液压打包机设有操作台，料箱尺寸160cm·100cm·80cm，金属液压打包机旁堆满废旧金属等杂物。（详见图1、图2）

事故直接原因是：李某富在操作金属液压打包机盖板下压的情况下，进入料箱排障作业。

（二）眼镜废品回收站应认真落实安全生产主体责任。严格按照安全生产法律法规和规范标准的规定，落实全员责任制，切实制定安全生产规章制度和岗位安全操作规程；加大对安全生产资金、物资、技术、人员的投入；对危险性较大的设施设备配备安全联动装置；强化从业人员的安全生产教育和培训，及时告知作业场所存在的危险；强化作业现场安全检查，强化事故隐患排查治理，切实管控事故风险，杜绝类似事故的发生。
