# 南山沙河“12·2”一般机械伤害事故调查报告

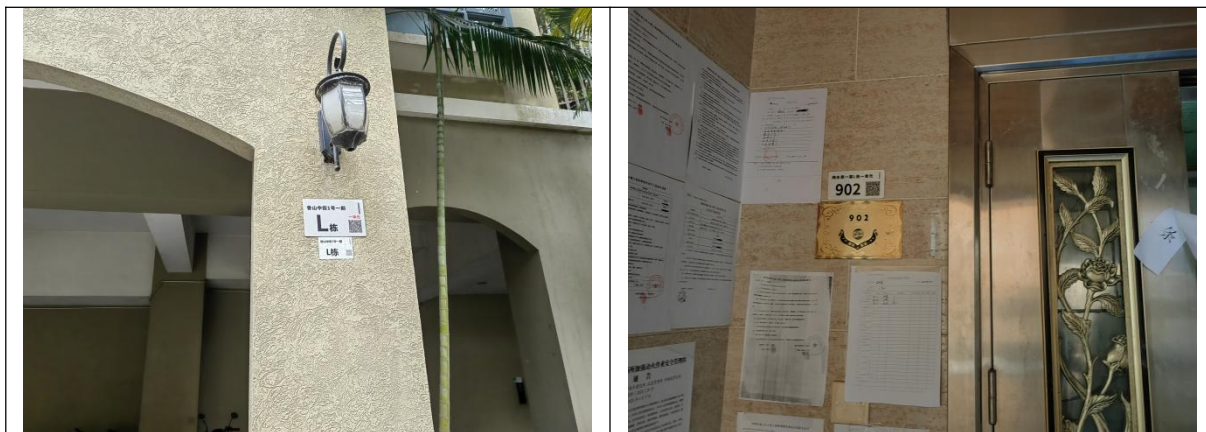
图 1 涉事房屋

涉事房屋包含上下二层(9 层和 10 层), 建筑面积: 183.68m<sup>2</sup>。该项目主要施工内容: 水电工程、吊顶工程、墙面工程、铺装工程、防水工程等。截至事发时: 9 楼已完成地砖翻新、吊顶翻新和厨房部分墙砖的铺贴; 10 楼已完成防水、地砖翻新、吊顶翻新、墙砖铺贴、水电安装; 室内电梯加装工程已完成, 电梯处于通电运行状态。

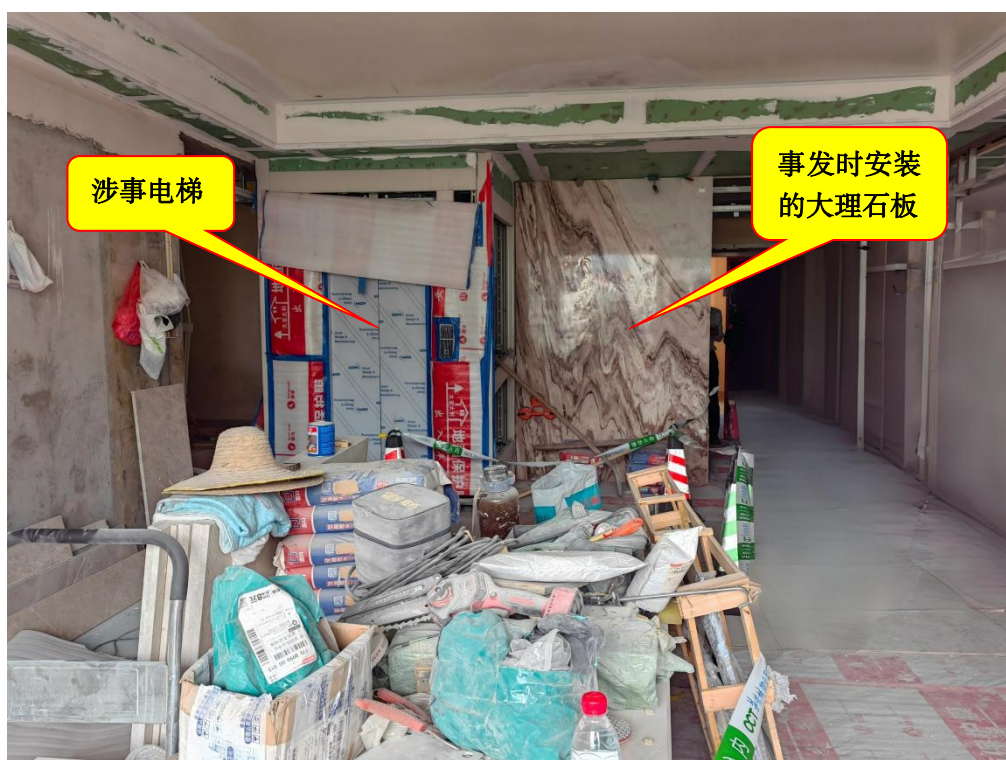
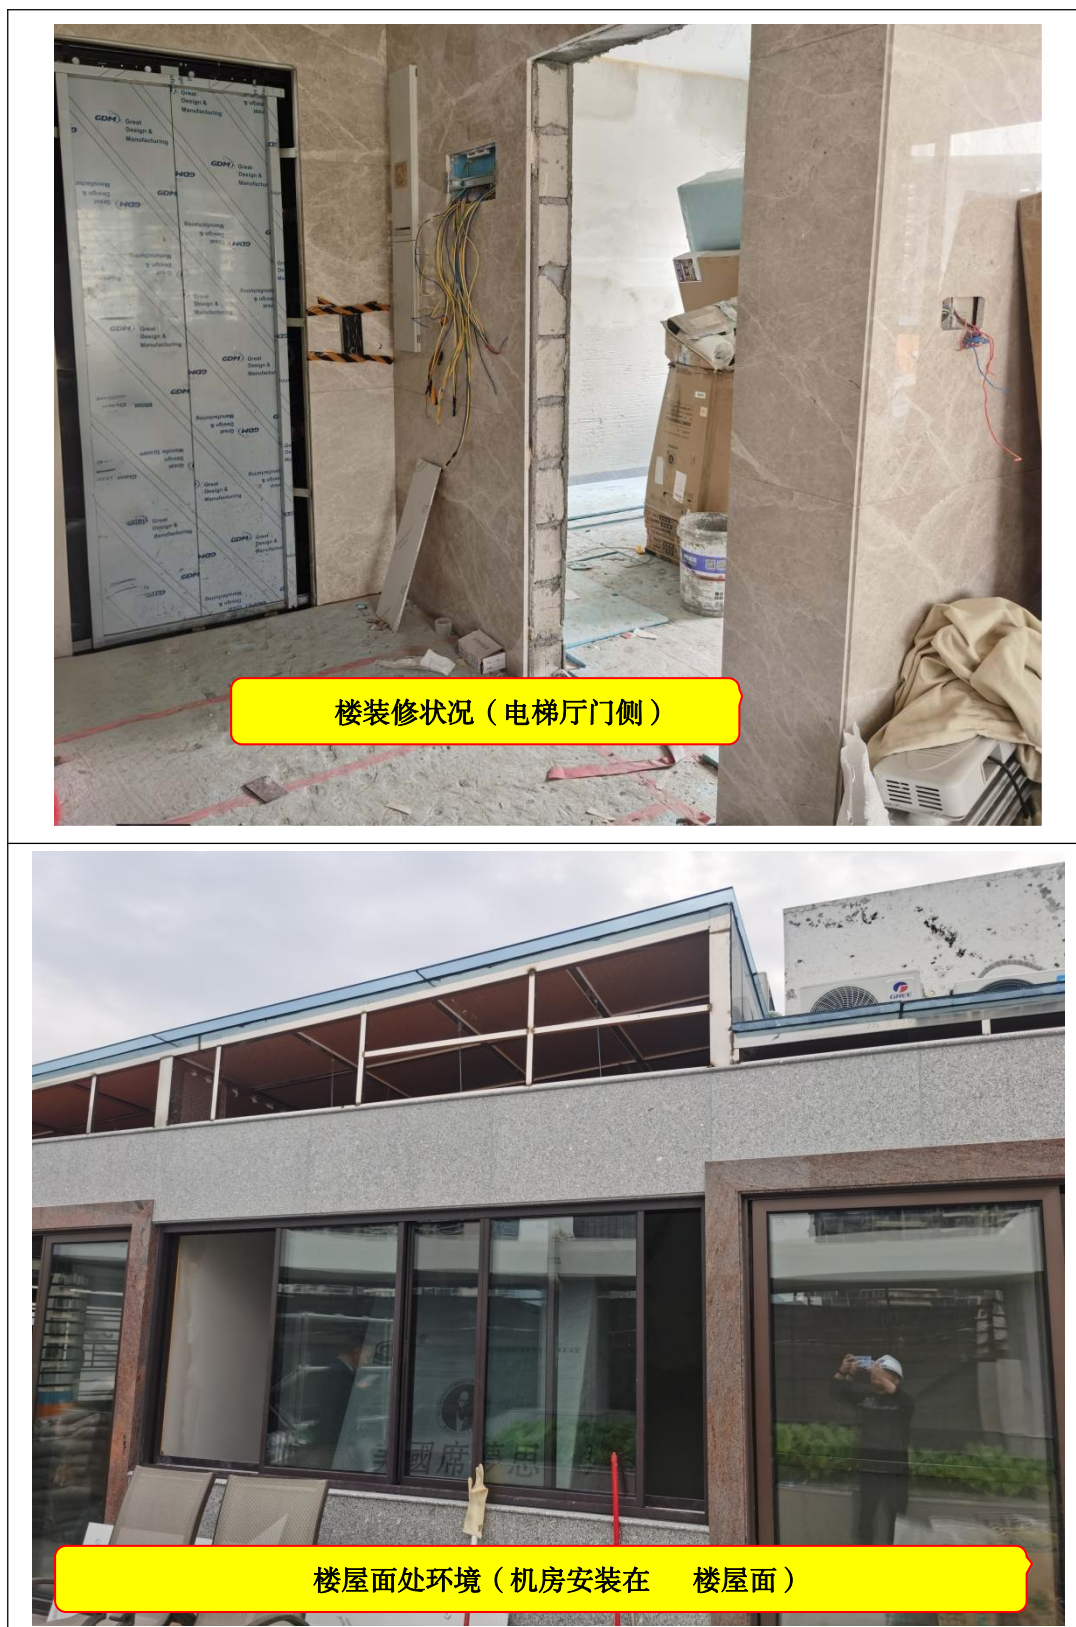
图5 涉事房屋平面布置图及现场状态

涉事房屋内正在进行室内装修。天花、墙面未完工，大厅里放置有装修施工材料。进门右侧有一块大理石板固定在钢框架上，大理石板右侧有一台井道未完全封闭的二层二站二门电梯（9楼到10楼）。电梯井架结构及机电设备已完成安装，9楼电梯井架外侧未安装刚性隔离防护（图5）。

广东众升建设工程有限公司，其安全管理存在问题：一是事发区域室内电梯处于正常运行状态，但电梯井架未采取足够强度的隔离保护措施，导致现场作业人员可擅自进入井道危险区域，极易因电梯对重或运行部件意外启动而遭受撞击、挤压或坠落伤害，广东众升建设工程有限公司未能及时发现并消除该事故隐患；二是对现场工人的安全教育和培训不到位，未能保证现场工人具备必要的安全生产知识，安装大理石玄关的过程中，身体后背进

**（一）广东众升建设工程有限公司**要按照“四不放过”的原则，认真吸取这次事故的教训。要建立健全本单位生产安全事故隐患排查治理制度，细化各类风险辨识与评估方案，压实岗位责任，督促相关人员严格执行；要强化一线作业人员安全生产教育培训，确保其熟练掌握安全操作规程与应急处置技能，实现从源头上防控同类隐患复发。

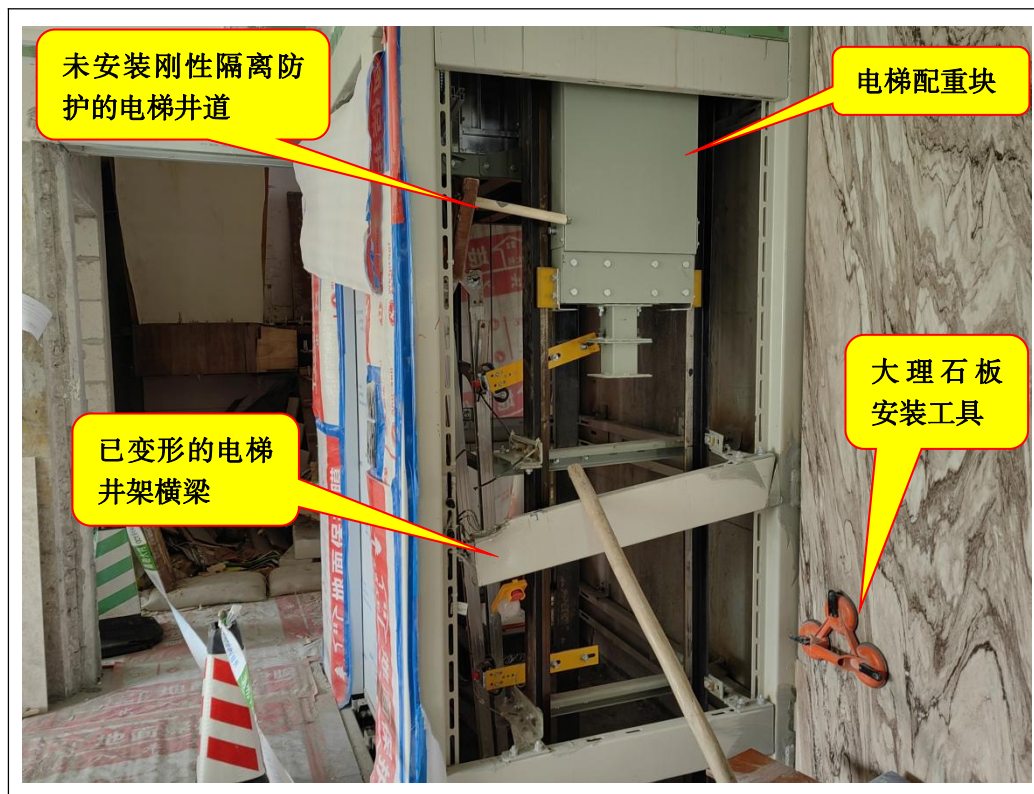
图6 电梯与大理石板的状态

事发区域的大理石板由上下两块组成，位于下方的大理石板尺寸：1.6m（宽） $\times$ 0.5m（高），位于上方的大理石板尺寸：1.6m

（宽）×2m（高），有安装工具吸附在该大理石板上。大理石板旁边的电梯井架未安装刚性隔离防护，电梯井架下方第二道横梁已发生变形（图6）。

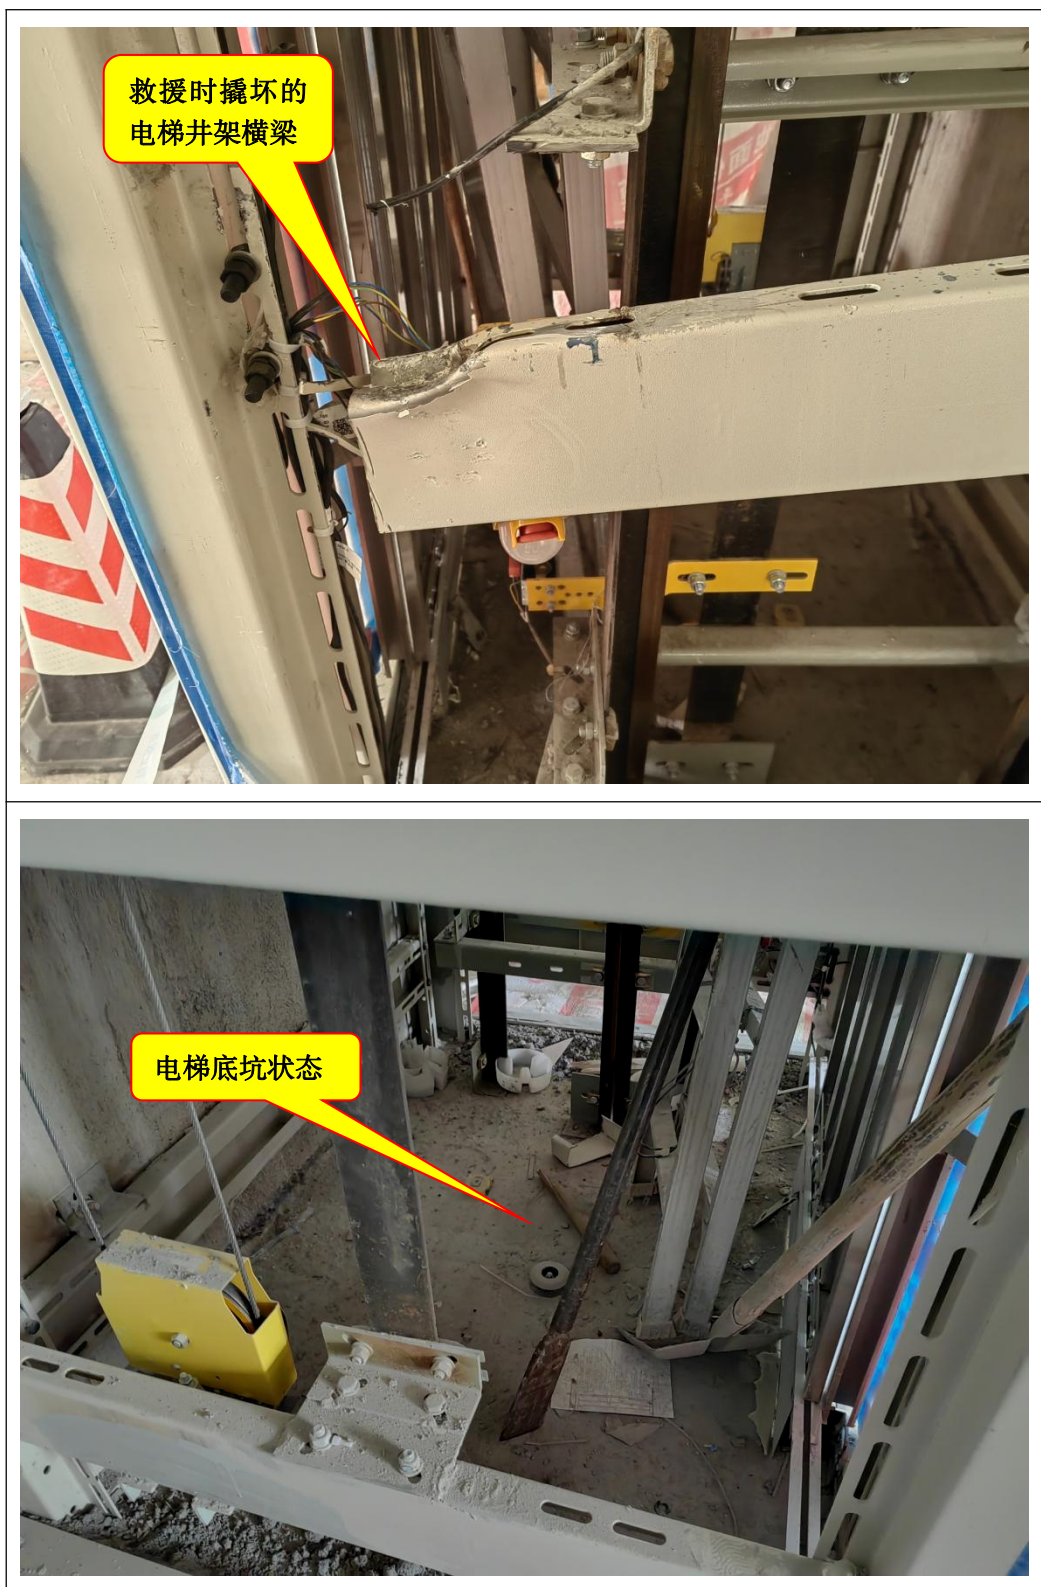
图 7 电梯井架状态

涉事电梯9楼井架外围部分区域贴有装修用的地面保护膜，轨道、钢丝绳等电梯部件完好无损，电梯坑底留有装修及救援时所用的工具（图7）。

**未认真排查、消除生产安全事故隐患。**本次事故中，施工单位未对电梯井架采取足够强度的隔离保护措施，仅在电梯井架部分区域贴了装修用的地面保护膜，现场搬运大理石板时，作业区

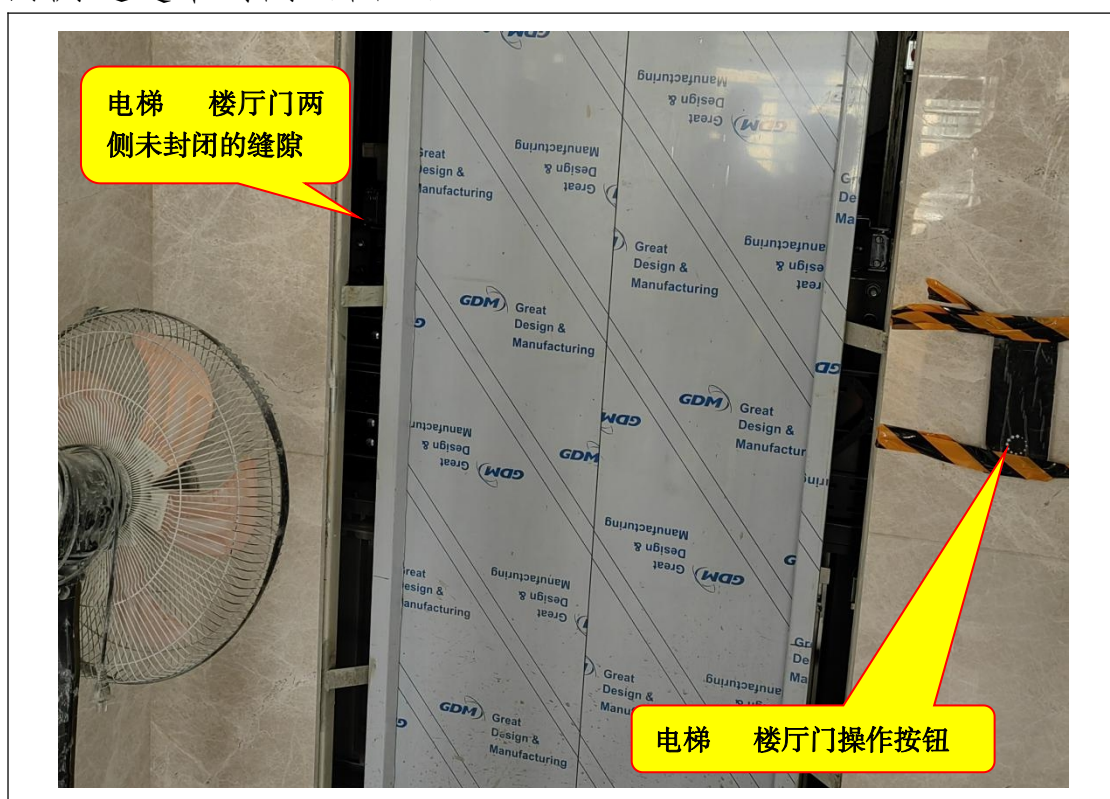
图8 涉事电梯情况

涉事电梯品牌为“佳登曼电梯”，该电梯相关参数为：型号 GDMV、额定载重 400kg、运行速度 0.4m/s，对重块重 640kg。10

楼厅门、电梯操作按钮、井架刚性隔离防护已完成安装，仅余厅门两侧边缝未封闭（图8）。

**佳登曼电梯公司**，作为家用电梯的生产与安装单位，在交付电梯时，未按照《家用电梯制造与安装规范》（GB/T 21739-2008）第 5.6.1 条、第 5.7.2.1 条的要求完成井道封闭，且未设置物理隔离或警示装置。

**（二）佳登曼电梯公司**要完善本单位电梯及相关产品的生产、安装、验收流程，确保本单位电梯及相关产品在生产、安装、验收等阶段均满足相关法律、标准的要求，确保产品全生命周期安全可控。
