# 固始县番城街道安置地自建房“3 · 17”

## 一般高处坠落事故调查报告

信阳市人民政府调查组

2025 年 4 月

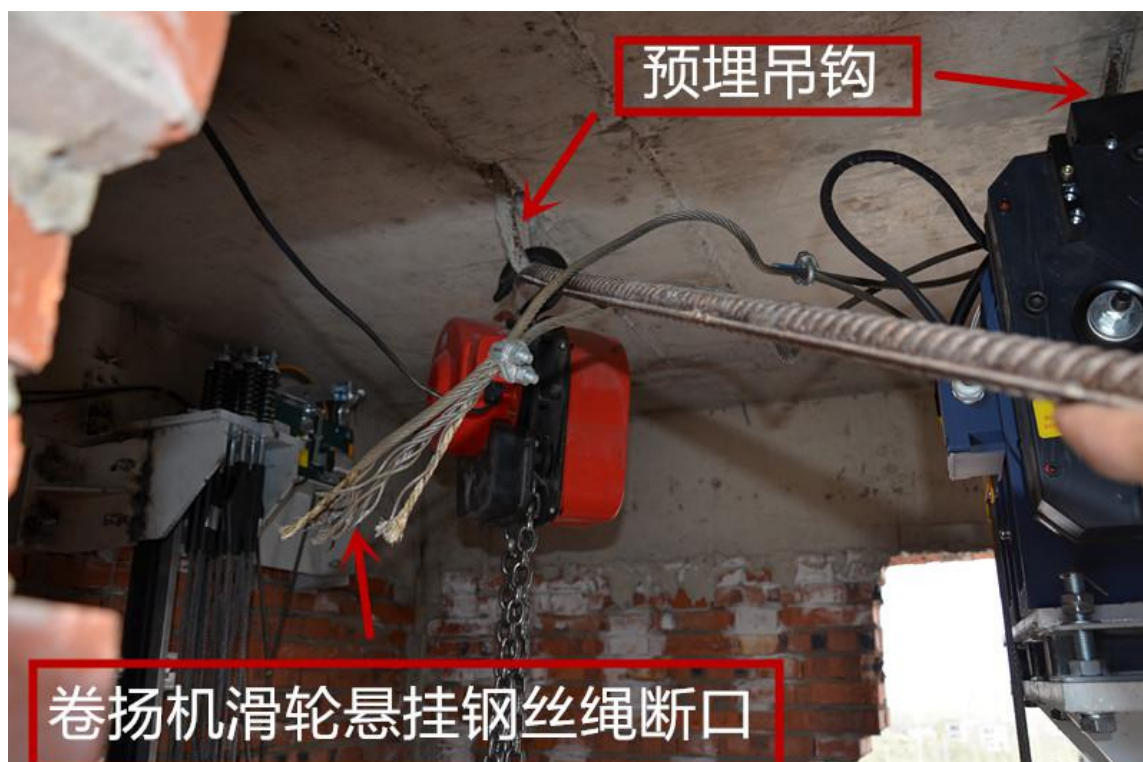
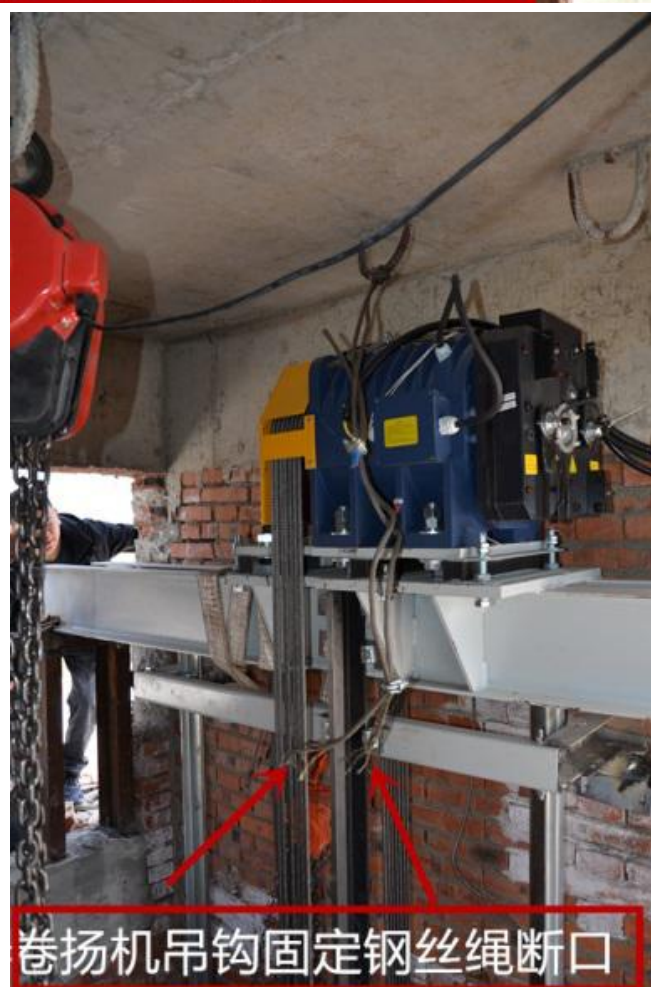
电梯井道 10 楼地坎到井道顶部高度为 4.5m，卷扬机钢丝绳到井道顶部距离约 1m，卷扬机上下运行时卷扬机滑轮固定的钢丝绳与预埋吊钩摩擦，因预埋螺纹钢与钢丝绳材料不

同，钢丝绳磨损严重造成卷扬机在使用过程中断裂，如下图：

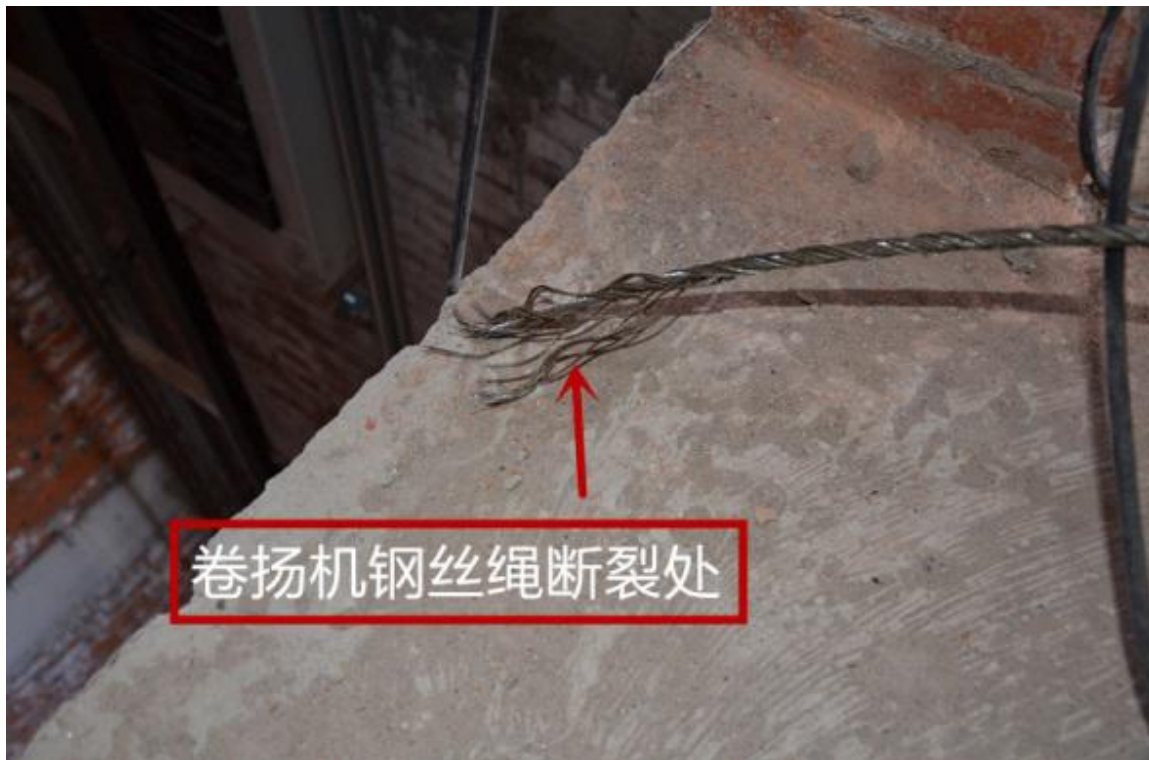
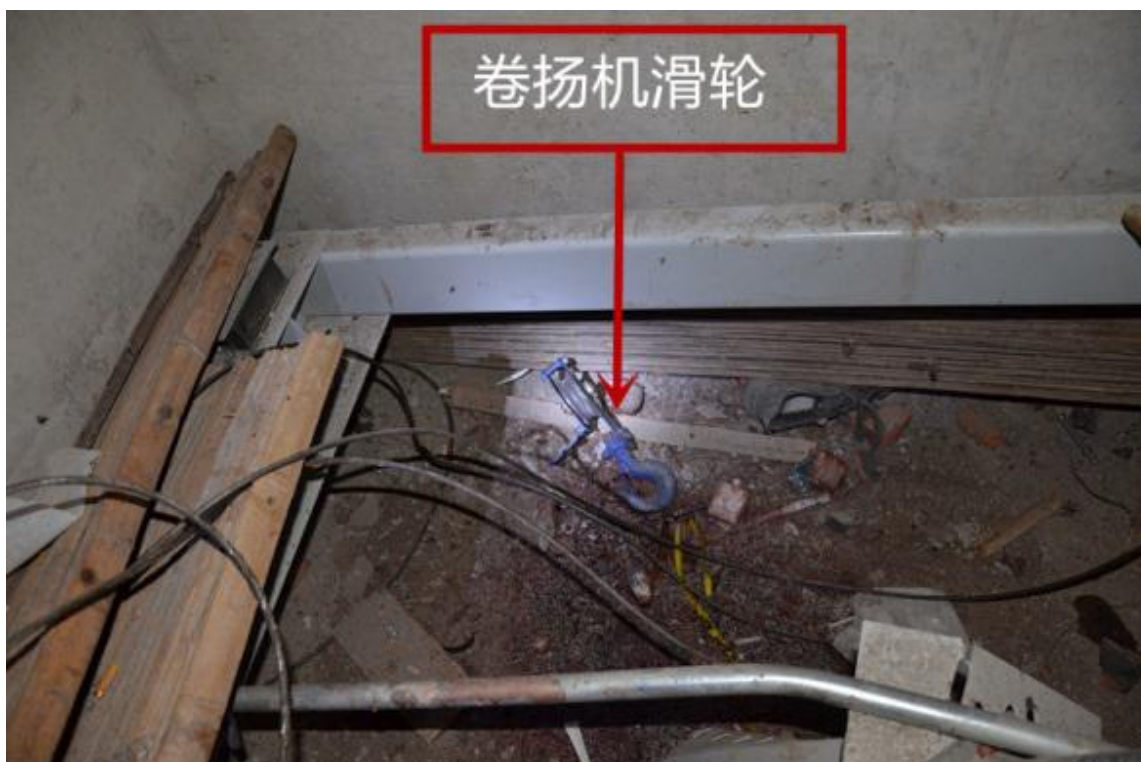
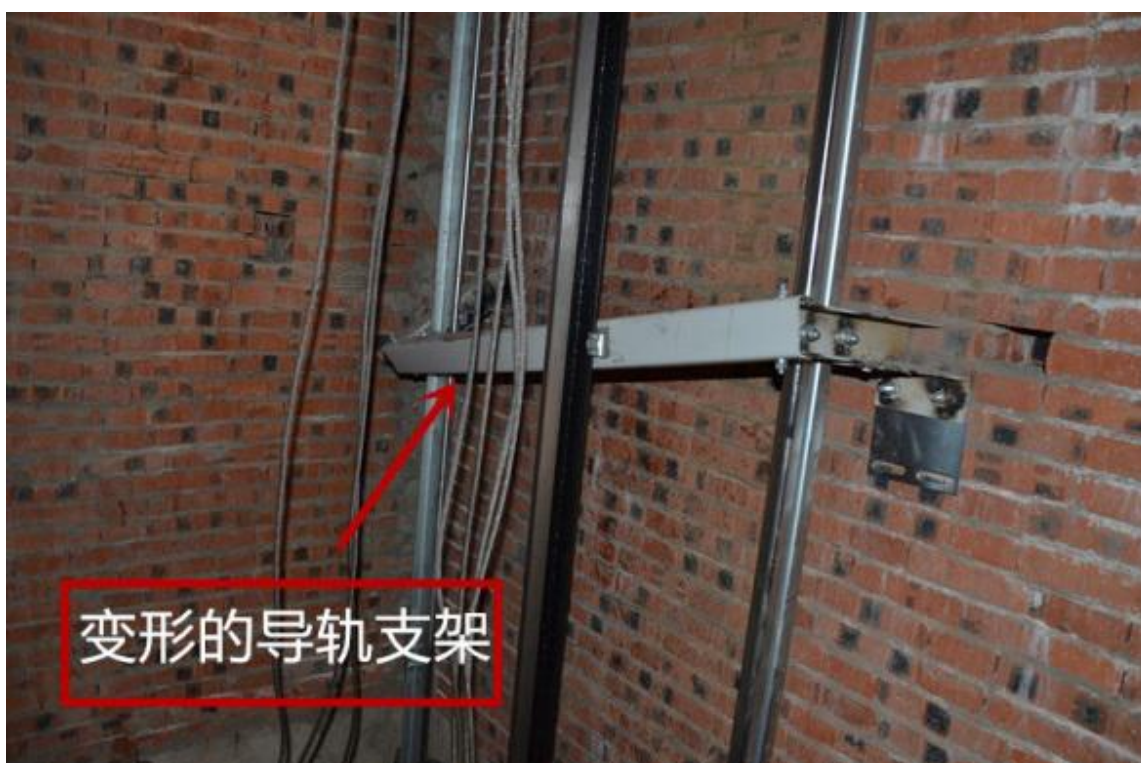
卷扬机滑轮固定钢丝绳断裂后，因为 10 楼地坎与卷扬机滑轮处有 3-4m 距离，造成卷扬机钢丝绳有 6-8m 自由绳，使电梯轿厢架在无拉力的情况下自由落体 6-8m，当钢丝绳自由绳下坠完毕后，电梯轿厢架、脚手架及两人同时向下自由落体运行，形成的较大动能，对卷扬机钢丝绳形成冲击使卷扬机钢丝绳断裂（卷扬机钢丝绳直径 7mm），现场见卷扬机钢丝绳与 10 楼地坎摩擦凹槽和变形的导轨支架。如下图：

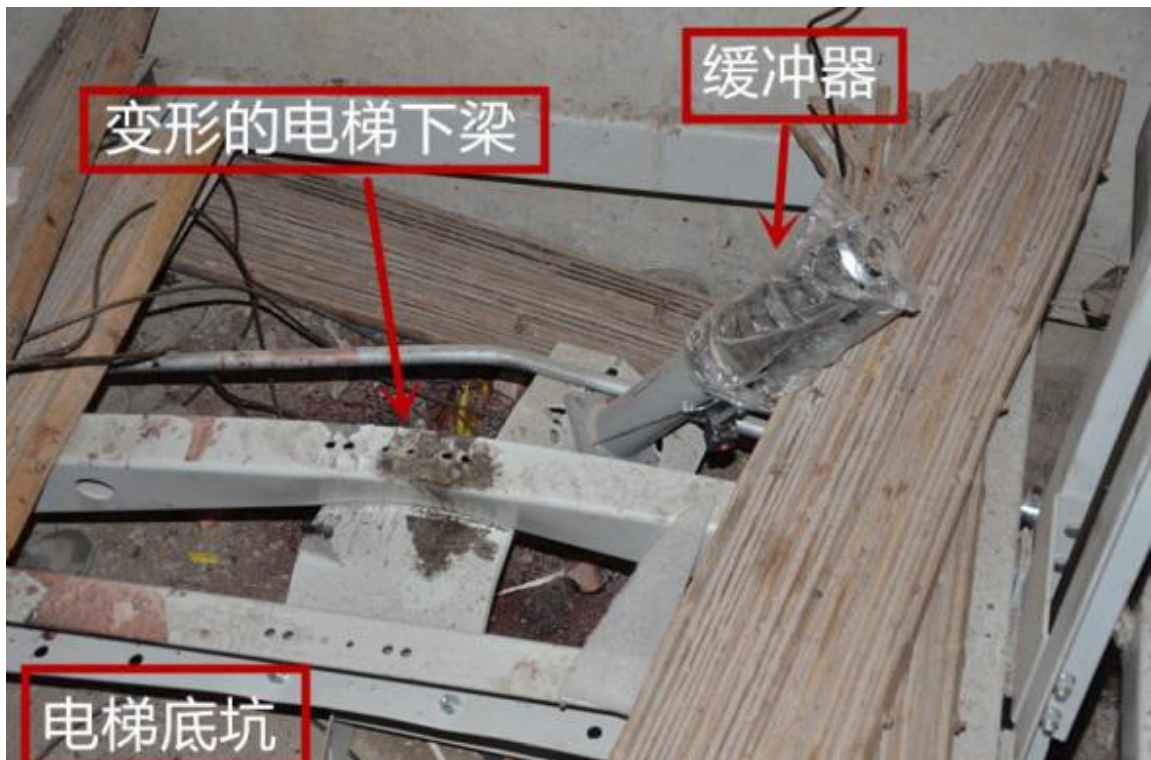
事故发生时，电梯主辅导轨已经安装完成，电梯轿厢架安装完成，限速器安全钳未安装。下坠过程中电梯轿厢架上的物件与电梯轨道支架有碰撞（电梯导轨支架有变形），电

梯下坠地坑时电梯轿厢架下端梁与电梯缓冲器有碰撞使电梯轿厢架下端梁变形。

现场见未固定且无作用的缓冲器、变形严重的轿厢架。  
如下图：
