# 安徽银灵塑业有限公司“1·10”一般物体 打击事故调查报告

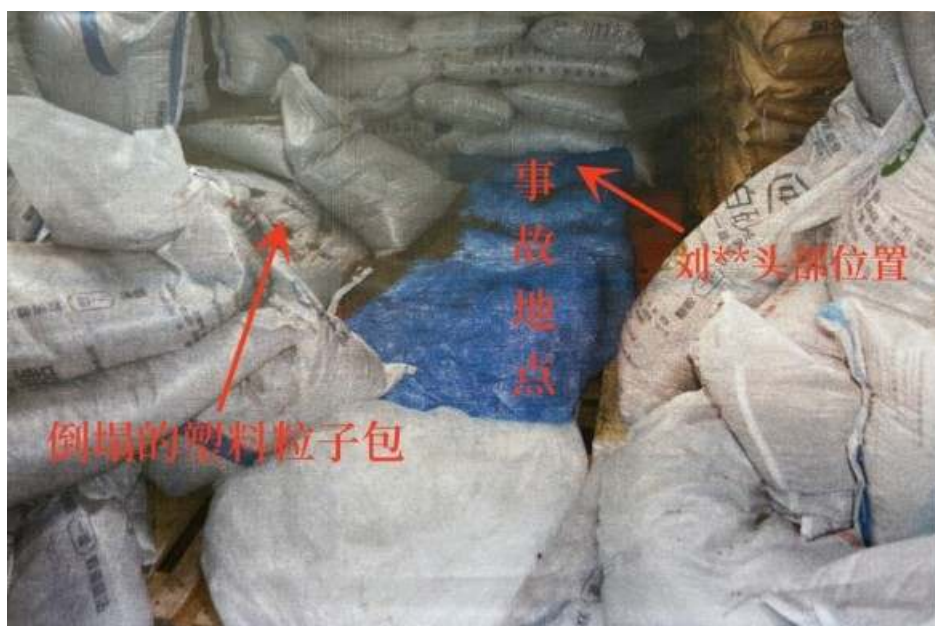
图2 事故现场示意图

事故现场勘察时距事故发生已有 7 个多月，难以准确还原事故发生时的现场状况。根据事故发生后第一目击者和参与救援的袁某杰、桂某描述，事故发生地点位于银灵塑业配料车间东北角货堆的一块木质托盘上，刘某两侧的整包塑料粒子货堆高约 2 米。

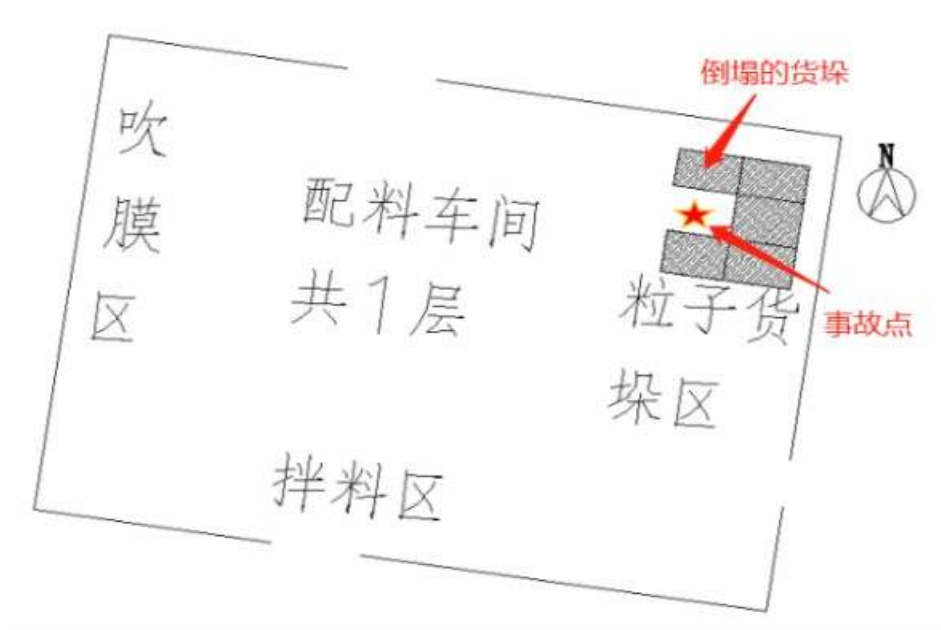
图3 事故发生地点

经调查认定，该起事故直接原因是：银灵塑业配料车间夜班拌料工刘某违反公司劳动纪律擅离工作岗位，在车间东北角货堆一块木质托盘上休息时，被身体右侧货堆上倒塌的整包塑料粒子打击，造成刘某多发伤、窒息死亡。
