## 芜湖市经开区杭萧钢构（芜湖）有限公司绿色装配式钢结构智能制造产业基地项目“9.6”一般高处坠落事故调查报告

2023年9月6日8时30分许，诸暨市昊辰钢结构有限公司在芜湖市经开区杭萧钢构（芜湖）有限公司绿色装配式钢结构智能制造产业基地项目3#生产车间A区内安装移动喷漆房施工作业过程中，发生一起高处坠落事故，造成1人死亡，直接经济损失120万元。

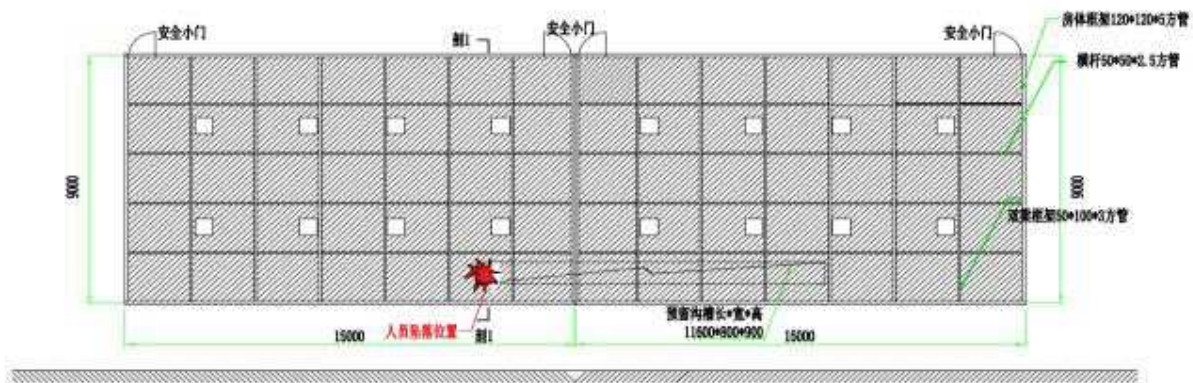
图3 事故位置平面图（尺寸 mm）

事故发生地点位于安徽省芜湖市皖江大道7号3#生产车间A区内。事故发生时3#生产车间A区有一个移动式喷漆房正在进行喷漆房岩棉板安装作业，移动式喷漆房尺寸为长15米\*宽9米\*高4米，单片岩棉板长为9米，宽为0.95米，厚为0.075米。（见图3）

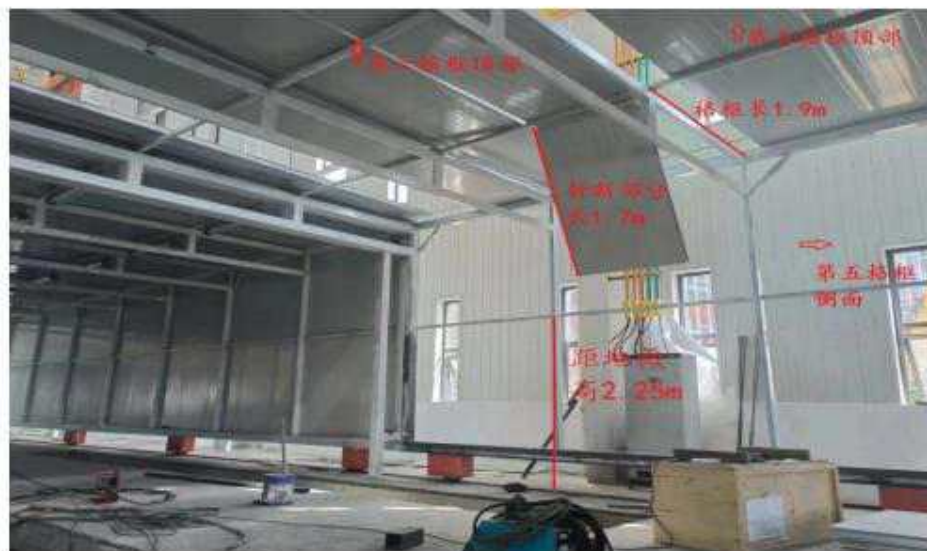
图4 事故现场图（整体）

现场勘察，从西至东第1、2、3、4顶棚格框的岩棉板已安装完毕（螺丝已固定），第五格框的侧面岩棉板未敷设、顶部已敷设整齐，第六格框的侧面岩棉板未敷设、顶部未敷设整齐，第六格框的一块岩棉板在距南侧端约1.7米处折断（见图4、图5），第六格框顶棚下方有散落安全帽、约0.9米长的短方木等杂物，地面有预留沟槽，沟槽边沿下挂少量血迹，沟槽尺寸为长11.6米\*宽为0.8米\*深0.9米，预留沟槽无防护措施。（见图6）

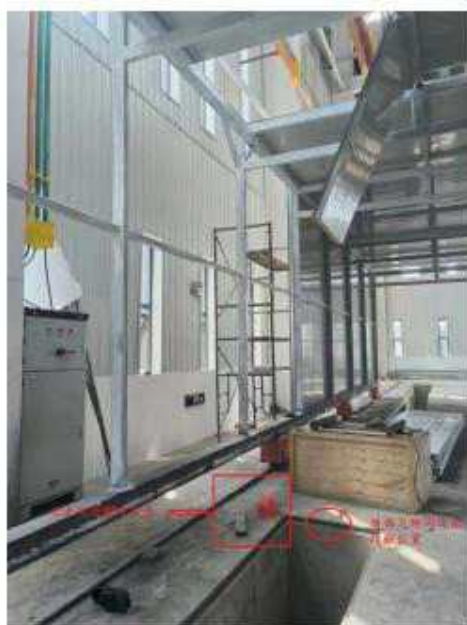
图 6 事故现场图（摔落位置）

王\*廷安全意识淡薄，违反《建筑施工高处作业安全技术规范》<sup>[1]</sup>规定。手持木条，擅自攀爬井架进行作业，不慎摔倒坠落

（一）诸暨市昊辰钢结构有限公司、浙江重剑精工环保设备有限公司要吸取事故教训举一反三，落实安全生产主体责任，进一步加强对环保设备安装施工、监理、验收全过程安全管控，按照职责实施全程监督管理，全面排查风险隐患，坚决杜绝违规作业、违章指挥的行为。
