# 淮南市宏泰钢铁有限责任公司“6·15” 一般灼烫事故调查报告

2024年6月15日2时08分，淮南市宏泰钢铁有限责任公司（以下简称：宏泰钢铁公司）炼钢车间发生一起灼烫事故，造成1人死亡，直接经济损失约137.5万元。

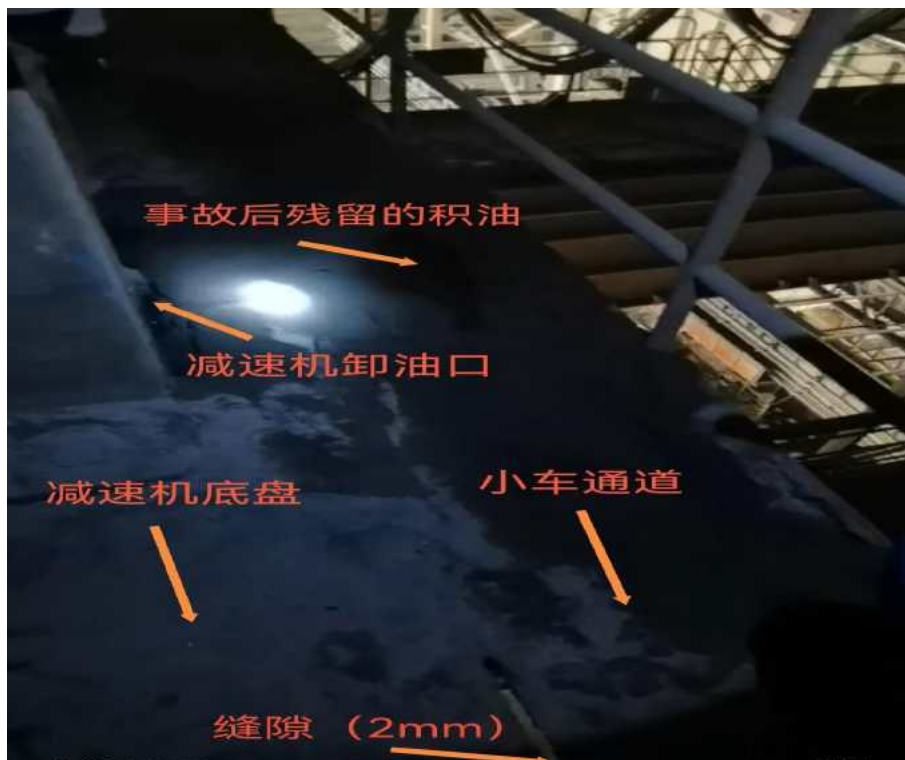
1. 经现场勘察，行车的小车主钩东侧减速机（以下简称：减速机）存在渗油（见图 2、3）；行车的小车通道上存在大面积积油，其背面油迹面积 1200mm\*800mm（见图 4）；事故钢包周边护栏及物件存在明显油迹（见图 5、6）。

图 2 行车减速机、通道及缝隙概况图

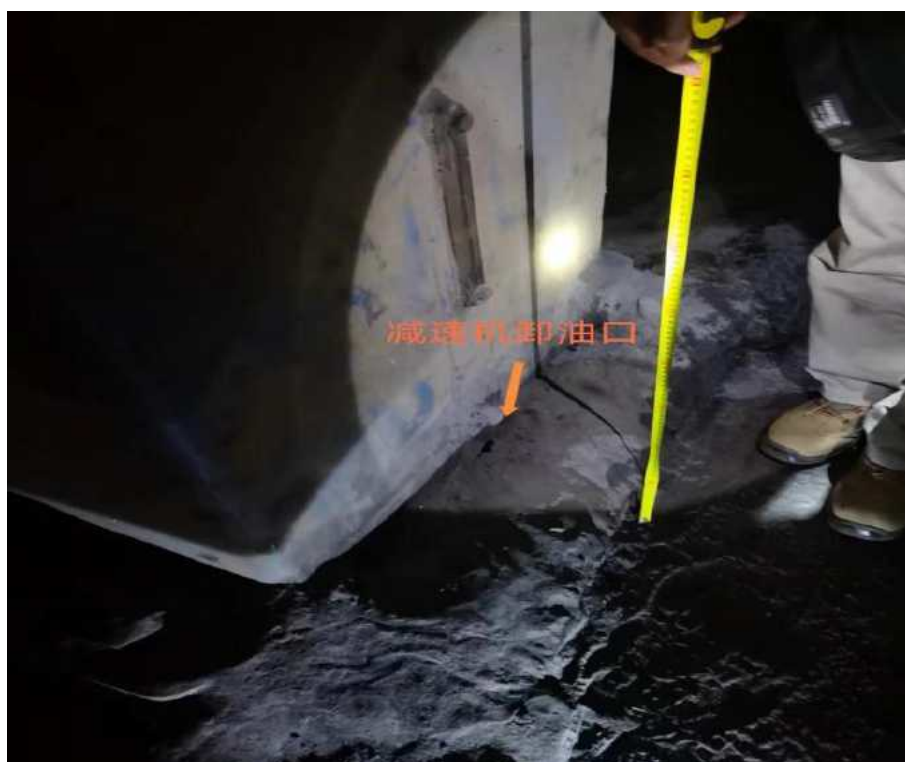
图 3 东侧减速机卸油口

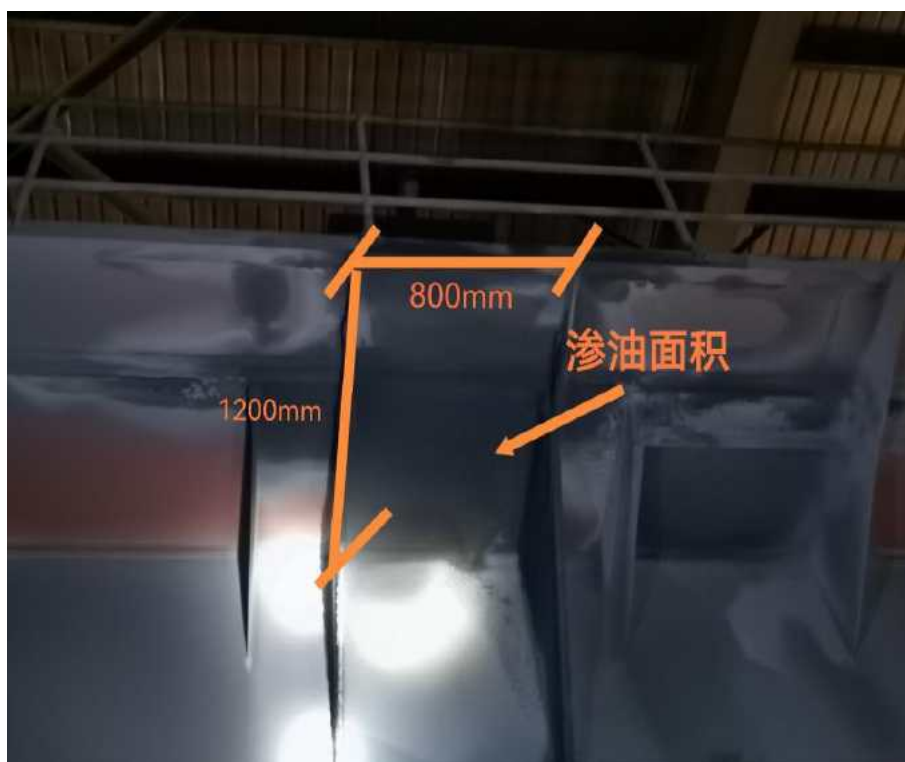
图 4 背面渗油面积

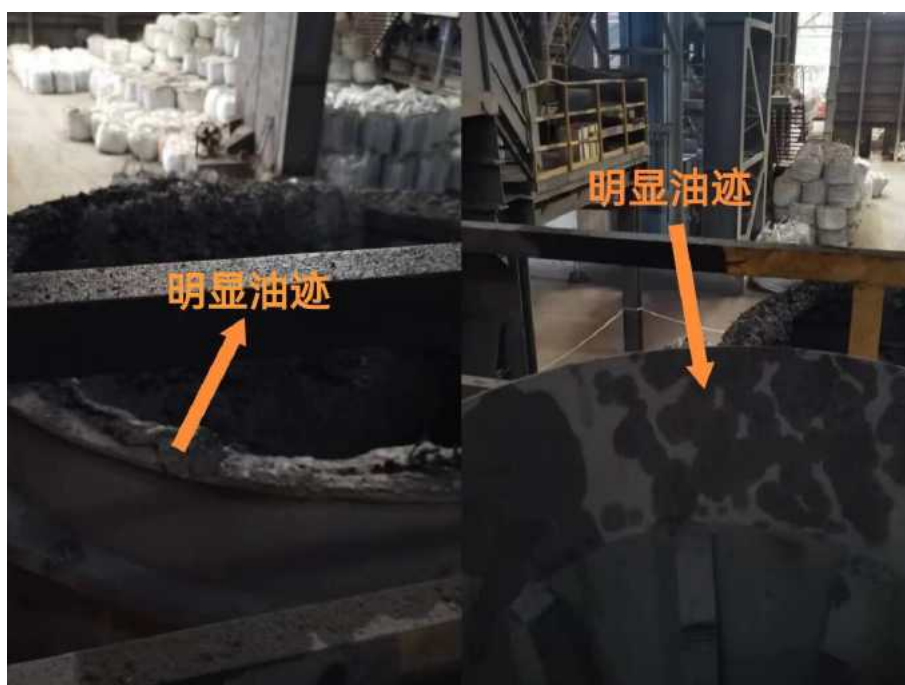
图 5 事故钢包附近明显油迹

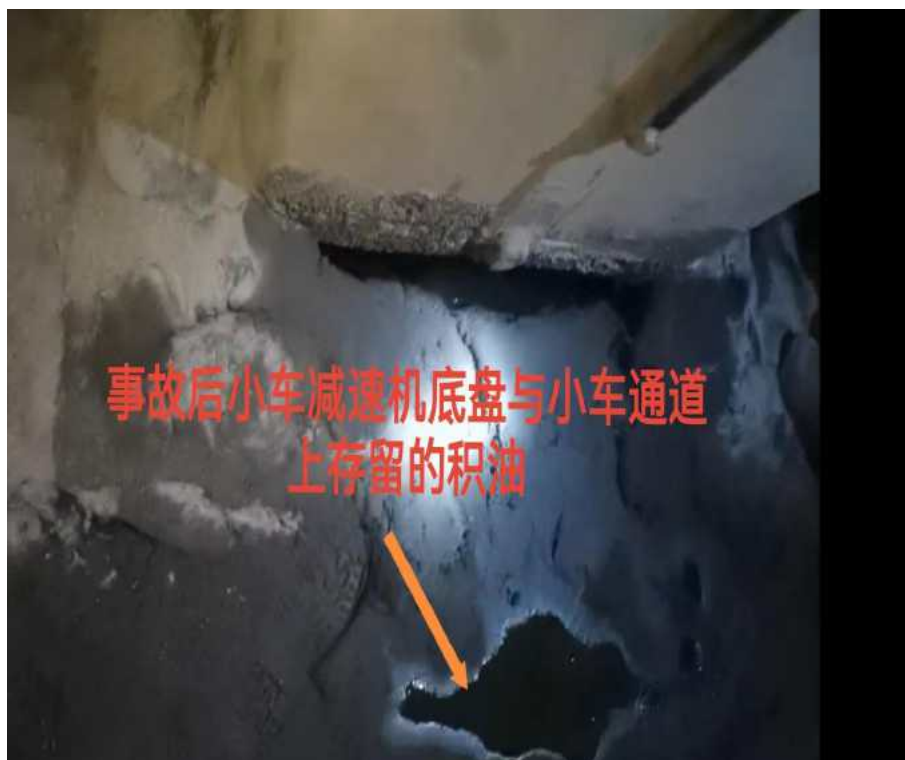
图 6 事故后小车减速机底盘与小车通道上存留的积油

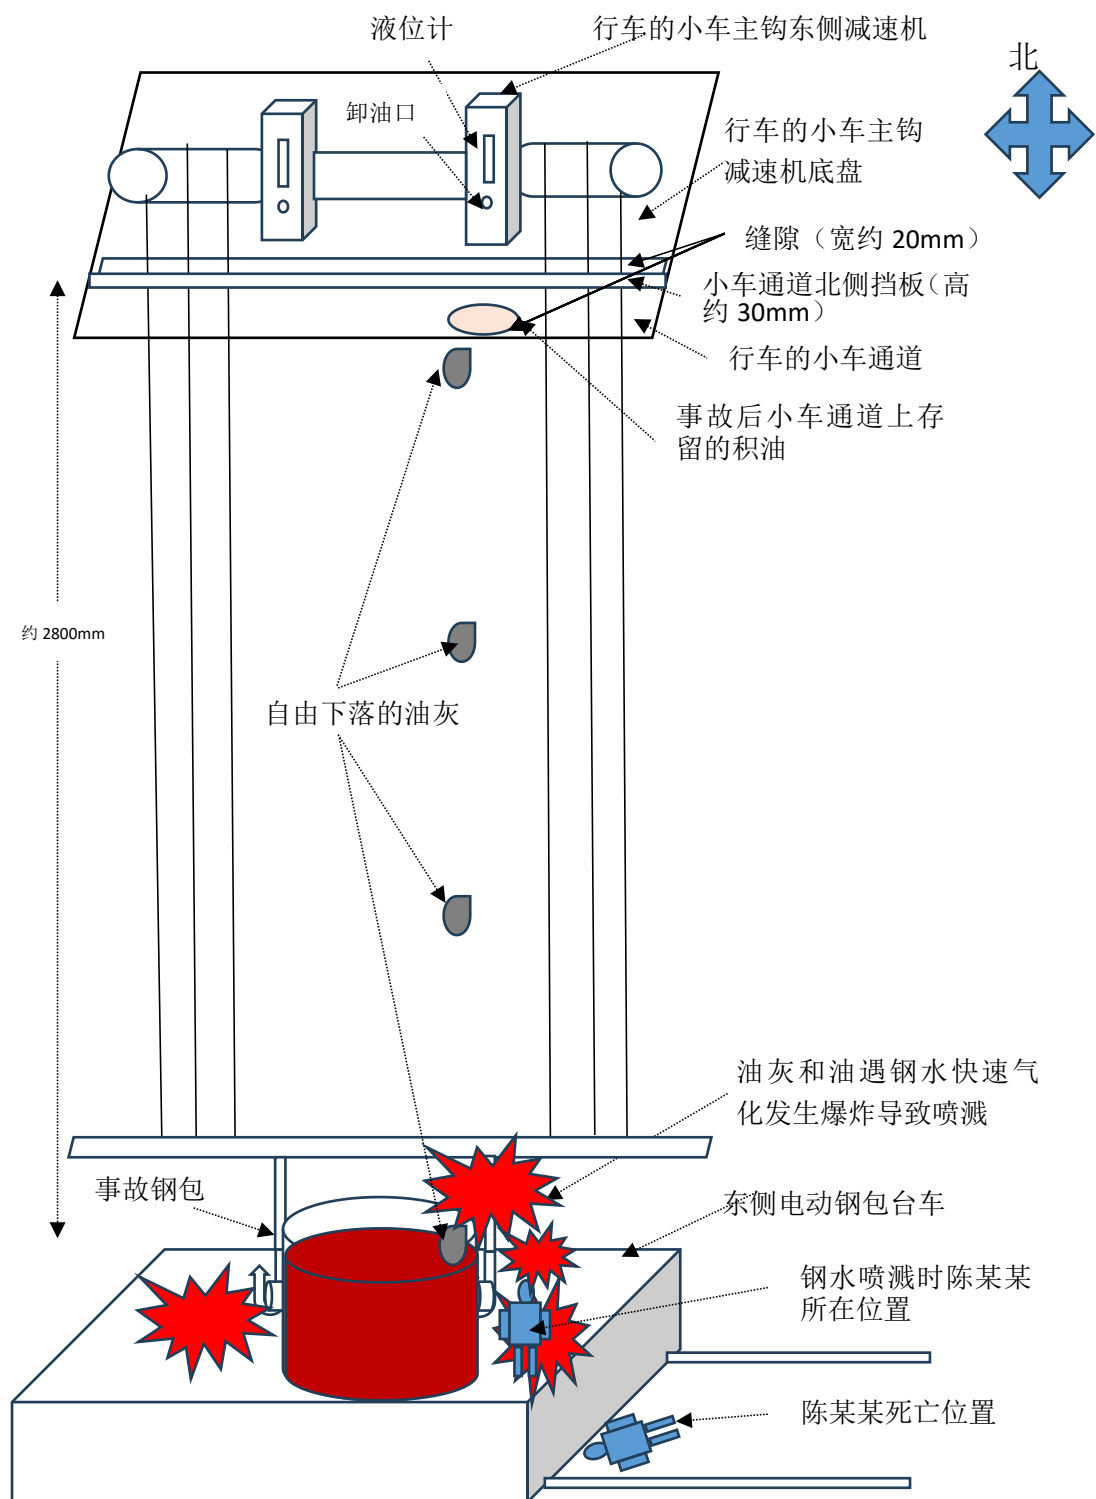
6 月 24 日，专家组对事故现场进行模拟还原，使掺了石灰粉的油灰混合物通过行车减速机底盘与小车通道之间的缝隙自由下落。随后，在下方事故钢包台车附近发现新的油灰带（东西 2000mm\*南北 1500mm），且该油灰带与钢包口东南侧有部分重叠。模拟还原结论：油灰和油，可以从行车减速机底盘与小车通道之间缝隙下落至涉事钢包内。

图 7 模拟事故简图

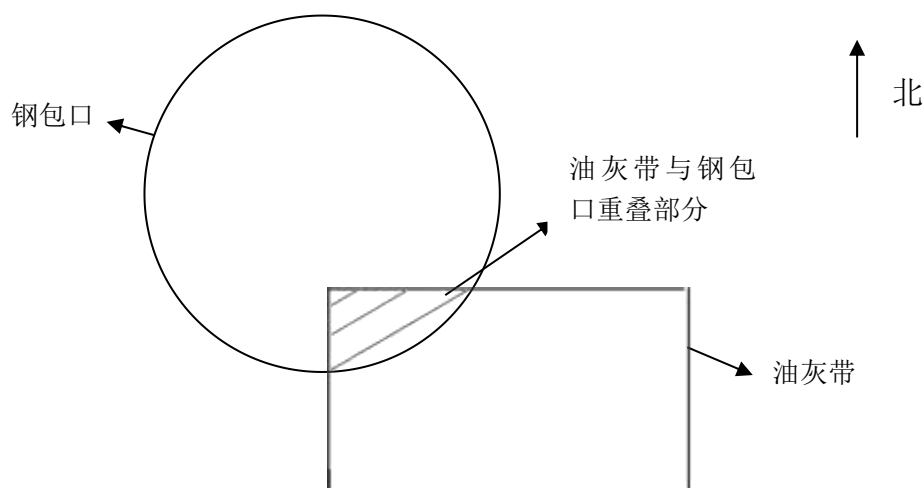
图 8 油灰带与钢包口东南侧的重叠部分

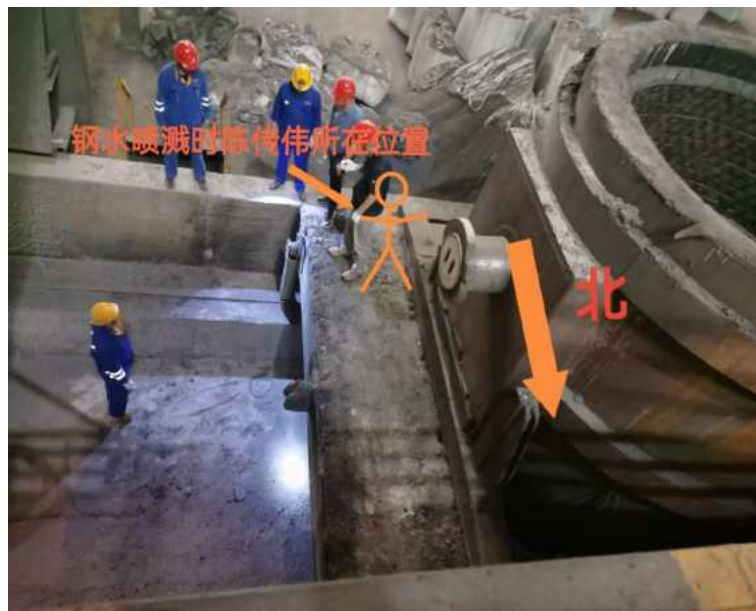
6月15日2时08分，盛有钢水的钢包通过上方行车冶金吊从西侧吊运至东侧钢包车，氩气工陈某某伟未佩戴耐高温安全帽、防热伤害手套、熔融金属飞溅防护服，在钢包尚未停稳脱钩时，违规提前走上东侧钢包车接氩气管。上方行车积存的油灰从行车减速机底盘与小车通道之间缝隙，下落至钢包内，瞬间气

化燃烧并引发钢水爆炸，导致陈某某被喷溅的钢水灼烫死亡（见图 9）。

图 9 事故发生时陈某某所在位置

陈某某违反操作规程，在钢包尚未停稳脱钩时，即违规提前走上台车操作氩气管。上方行车积存的油灰，从行车减速机底盘与小车通道之间的缝隙下落至钢包内，瞬间气化燃烧引发爆炸，致使钢水喷溅陈某某被灼烫致死。
