# 重庆万州重庆市峰霖汽车配件制造有限公司 “4·30”一般机械伤害事故调查报告

重庆万州重庆市峰霖汽车配件制造有限公司

“4·30”一般机械伤害事故调查组

2026 年 7 月

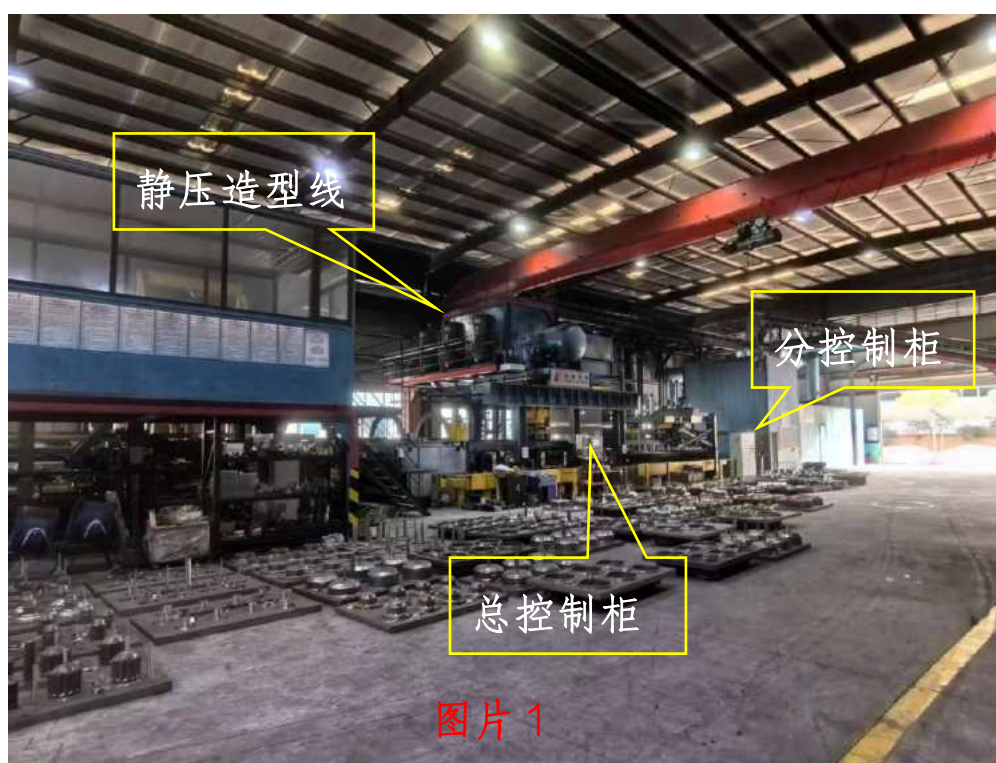
事故现场位于重庆市峰霖汽车配件制造有限公司铸造车间，其建筑为钢结构厂房，一层，由静压造型线构成。静压造型线位于车间南侧，沿车间南侧、东侧布置，主要由型砂输送机、造型机、翻箱机、铣浇冒口机、合箱机、浇注机、捅箱机、分箱机、转运小车、清扫机等共同组成循环生产线，全自动运行，静压造型线的总控制柜设置在静压造型线东侧，分控制柜（控制分箱机）设置在西侧。（见图片 1）

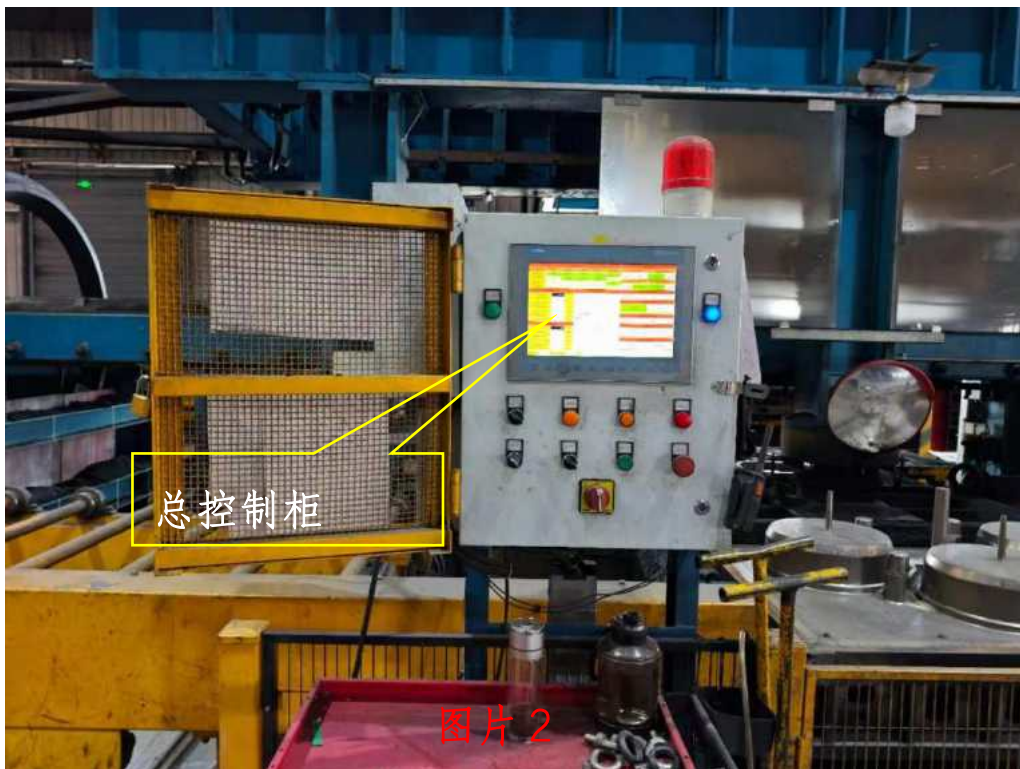
总控制柜从左至右第一排为自动指示灯（绿色）、就绪指示灯（蓝色），第二排为工作方式（手动/自动）旋钮、暂停指示灯（黄色）、安全门确认（黄）、急停指示灯（红），第三排为初始化操作锁、暂停旋钮、系统启动指示灯（绿）、急停按钮，第四排为电源开关旋钮。（见图片 2）

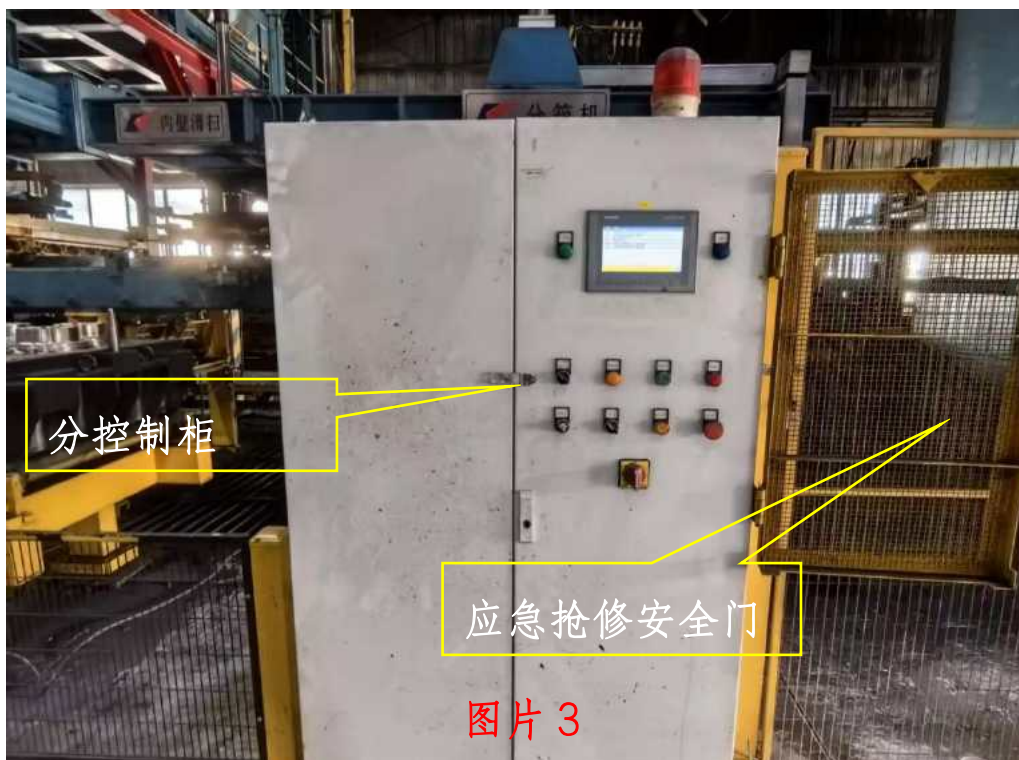
分控制柜从左至右第一排为自动指示灯（绿色）、就绪指示灯（蓝色），第二排为工作方式（手动/自动）旋钮、暂停指示灯（黄色）、系统启动指示灯（绿）、急停指示灯（红），第三排为初始化操作锁、暂停旋钮、安全门确认指示灯（绿）、急停按钮，第四排为电源开关旋钮，分控制柜西侧防护网上设有应急抢修安全门。（见图片 3）

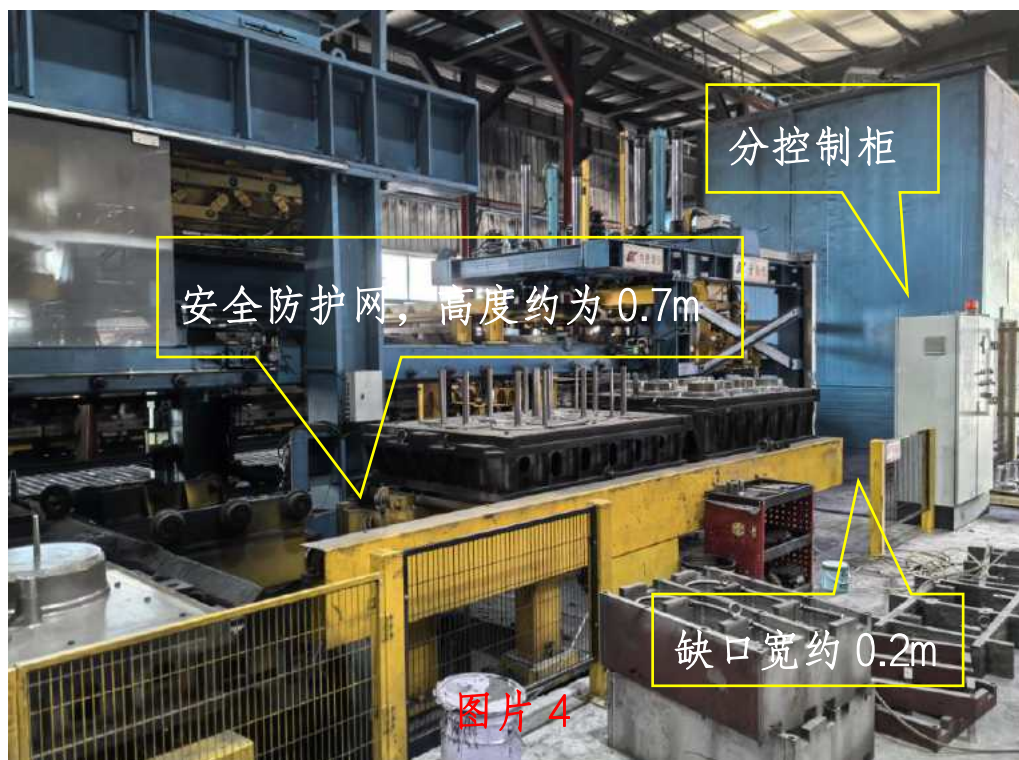
静压线整个生产区由防护网进行隔离，高度约为 0.7m，与静压造型线控制柜联动控制，东侧防护网有缺口，宽度约为 0.2m，系作业人员汪某进入造型线危险作业区处。（见图片 4）

2. 峰霖汽配公司未及时排查并消除生产安全事故隐患，经现场勘查，静压造型线安全防护网设置不规范<sup>[2]</sup>，在分控制柜左方留有一条宽约0.2m的可供人直接通行进入生产线内部区域的缺口，该隐患长期存在且未得到及时发现和整改，致使作业人员在设备发生故障后直接通过缺口进入生产线内部进行设备检修，而未通过打开安全门断电后进入生产线内部，以致检修时生产线突然运行，导致本次事故发生。

应深刻汲取本次事故的教训，举一反三，切实落实安全生产主体责任。一是抓实现场安全生产管控，精准排查识别安全风险，依托组织、技术、管理举措实现风险闭环管控，严格执行作业全过程安全监管，严厉查处各类违章作业、违规指挥问题。二是健全隐患排查、设备维保等安全管理体系，做好日检、周检、月检记录，明晰作业操作规范与应急处置程序，强化事前风险评估与现场管控力度，常态化督导制度落地执行。三是加强专项安全培训，落实每日班前会制度，围绕操作规程、应急避险要点开展常态化实操教学，把作业违规行为纳入考评体系，确保全员熟练掌握安全规章，严防同类事故再度发生。

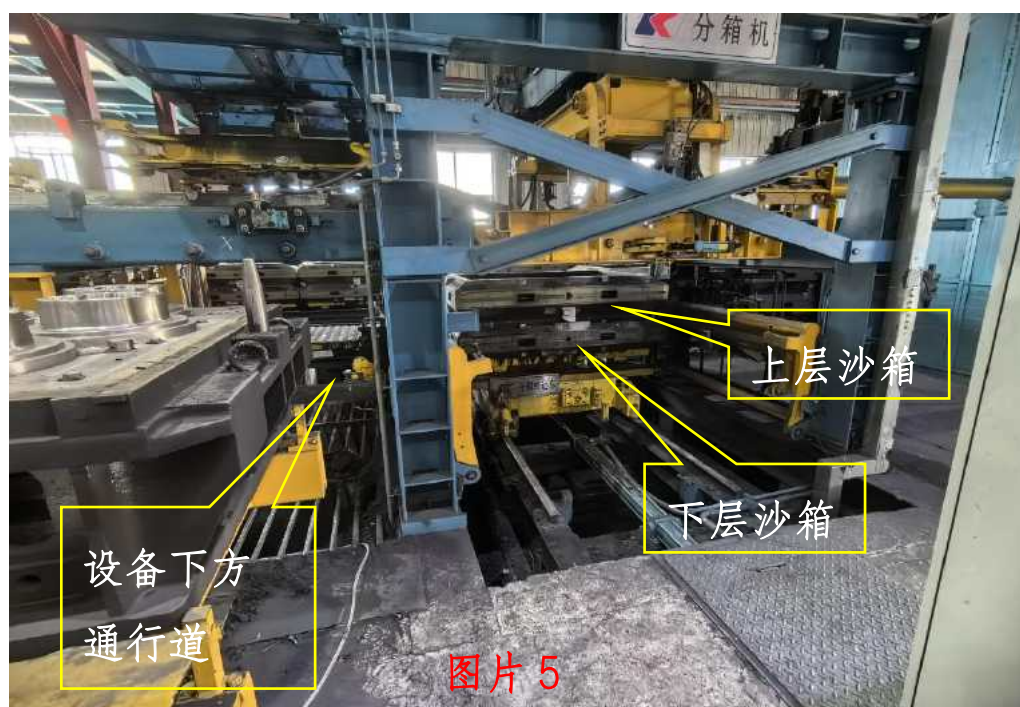
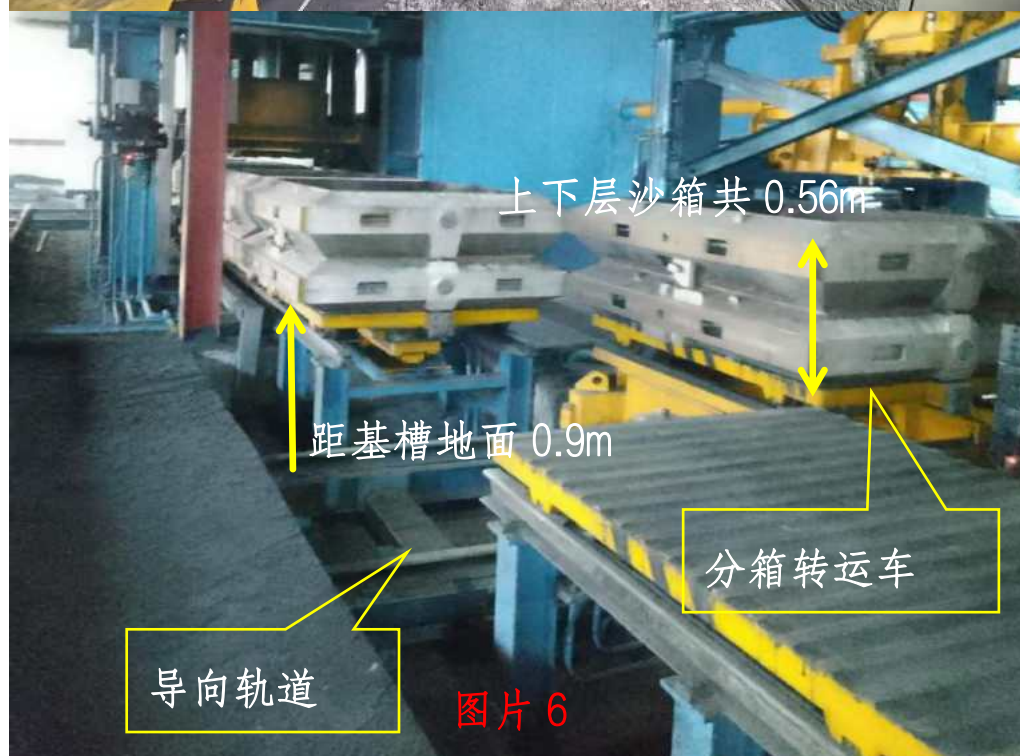
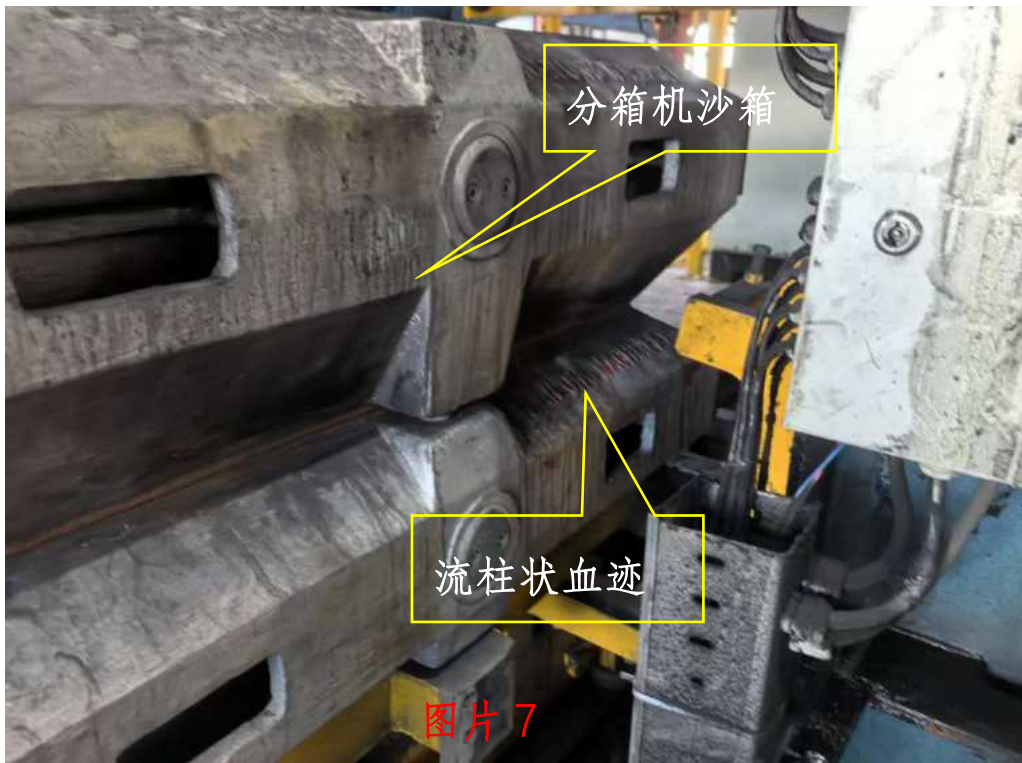
事发地点位于静压造型线分箱机作业单元，事发现场分箱机转运车处于停止状态，部分进入分箱机机架内，分箱机转运车台面距设备基槽地面 0.90m，叠放的上、下 2 层砂箱高度 0.56m，下层砂箱西南角处有多处流注状血迹，经现场指认系汪某被砂箱挤压处。（见图片 5、图片 6、图片 7）

峰霖汽配公司铸造车间静压线作业人员汪某在设备发生故障后，违反操作规程<sup>[1]</sup>进入分箱机作业单元进行检查维修，被突然运行的沙箱挤压致死，是本次事故发生的直接原因。
