名称：【事故调查报告】安徽淮南淮南矿业（集团）有限责任公司顾桥煤矿“2·5”一般机电事故调查报告

国家矿山安全监察局安徽局事故调查组

2023年3月22日

## “2·5”机电事故调查报告

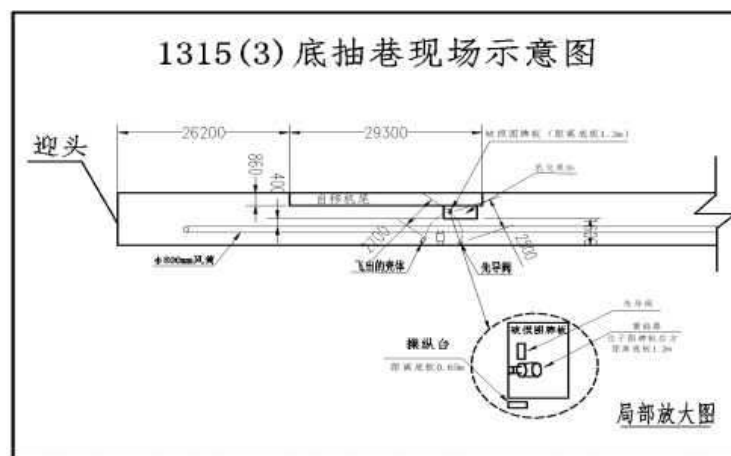
图1 1315 (3) 底抽巷现场示意图

事故发生在北二采区1315（3）底抽巷掘进工作面迎头自移机尾操纵阀组处。（如图1所示）

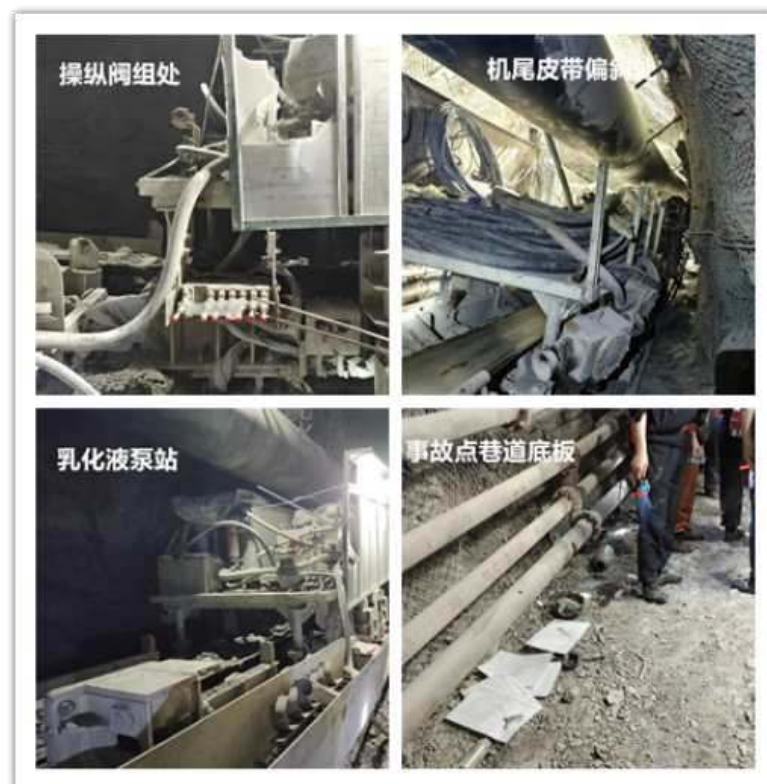
图2 事故现场设备图

(1) 巷道支护完好、通风正常，无积水淤泥，照明正常，行人通道畅通（图2），自移机尾操纵阀组距行人侧巷帮2.5m。

(2) 自移机尾长29.3m，机尾滚筒距迎头26.2m；乳化液泵站位于机尾滚筒向外26m处，操纵阀组上方安装有一组图牌板，蓄能器外侧上方的牌板破损，机尾处皮带轻微跑偏（图2右上角）。

(3) 自移机尾操纵阀组安装在蓄能器靠行人侧的下方距底板0.8m处。事发时自移机尾操控阀组的所有手柄均处于中位（图2左上角），自移机尾操纵阀组机械闭锁装置尚未完全解除。

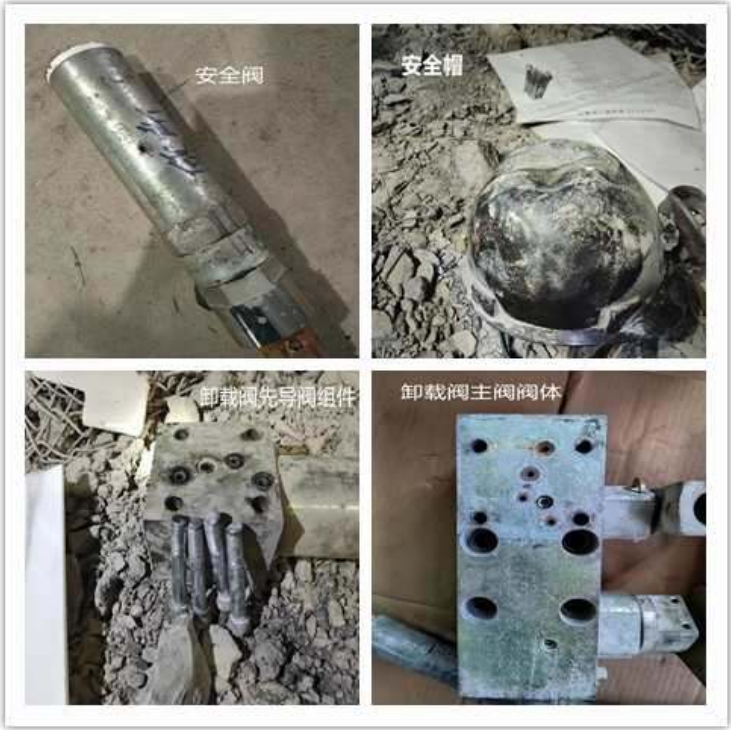
图3 事故现场部分损坏零部件

(4) 破损的牌板处行人侧底板上有蓄能器壳体、安全帽及防尘口罩各一个；安全帽顶部有明显凹痕(图3)，在行人侧底板上，距蓄能器安装位置2.7m；现场查验，卸载阀已经损坏，卸载阀的先导阀在牌板向外1.1m处的底板上，距安装位置2.5m，其四颗固定螺栓（图3左下角）从固定根部被切断。

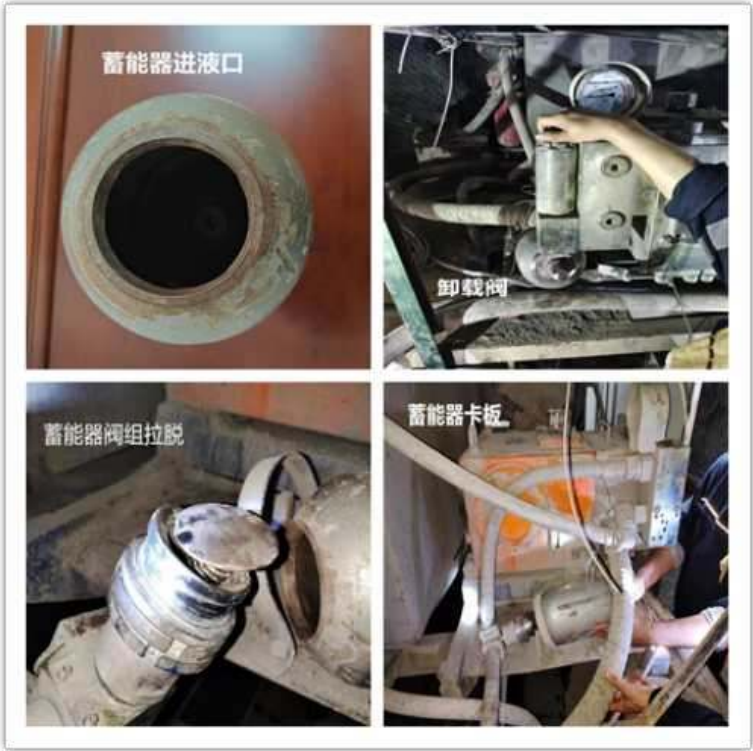
图4 事故现场损坏蓄能器及关联部件图

(5) 蓄能器原安装在泵站平台上（图4右下角），距离底板1.2m，卸载阀下端距蓄能器底部向上0.21m、泵站平台向上0.3m处；泵站底座上固定蓄能器的卡板（图4右下角）损坏变形。连接蓄能器的进液管与三通脱离（图4左下角），搭在自移机尾皮带上；管口有破损。

乳化液泵启动后液压系统产生超过 $60\text{MPa}$ 的过高压，超出蓄能器壳体自身可承受的压力，进而壳体产生塑性变形，导致蓄能器支承环进液口阀体拉脱，连接高压管接头脱裂，壳体卸压后气囊爆裂，壳体飞出。

（一）优化自移机尾液压控制系统。配套乳化液泵站采用先进可靠的压力控制方式，有效消除泵站液压系统高压带来的风险；合理匹配泵站卸载阀、安全阀、蓄能器等压力控制系统关键部件的压力参数，确保系统安全稳定可靠运行；严格按照国家有关标准，正确选择蓄能器安装位置和方向，确保牢固、可靠、安全；采取远控等操作手段，确保自移机尾操作安全。

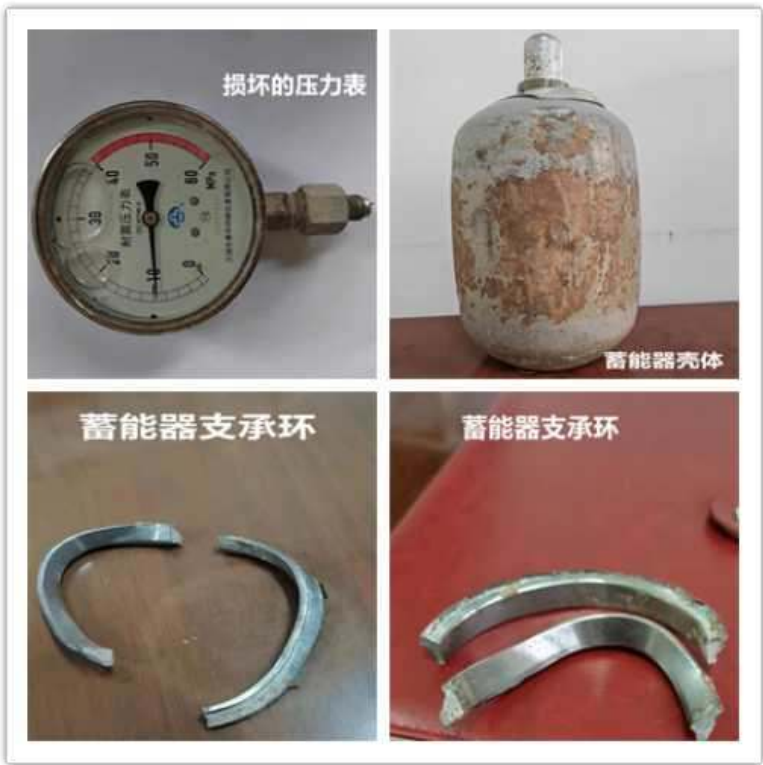
图5 事故现场采集的蓄能器及支承环

（6）耐震压力表（量程60MPa）在无压状态时指针（图5左上角）停留在9MPa，没有归零。现场乳化泵检查（修）记录表（日检）中卸载阀开启压力检验项目记录结果均为“正常”。

进液口由原Φ70mm的圆形，变为Φ75.985-Φ76.635mm（开口内径76.31mm，圆度0.65mm）的非圆形。壳体中部外径由原Φ152mm变为Φ158.37-Φ158.87mm（截面5），中部外形由圆柱形变为

腰鼓形。
