个旧鸡街曦盛鹏达（云南）农业有限公司  
“3·2”一般火灾事故调查报告

个旧市政府事故调查组  
2026 年 6 月 29 日

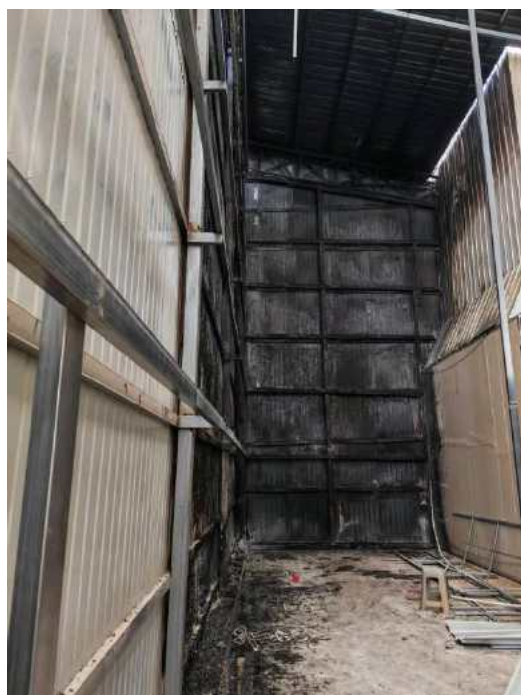
事故现场位于个旧市鸡街镇红寨仓库曦盛鹏达公司烘干车间，车间厂房高9米，长27米，厂房结构为单层彩钢瓦结构，车间内设有3台烘干机。车间西侧、北侧内墙有明显着火痕迹，内墙上附着的隔音棉被全部烧毁，过火面积约为37平方米，车间内其他区域未过火。着火区域上方屋顶彩钢瓦缺失，横梁上有未焊接完成的方管骨架，骨架上悬挂有半截安全绳。车间地面遗留有未完全烧毁的隔音棉、一个防护面罩、一根安全绳。

图 1 事故现场全景

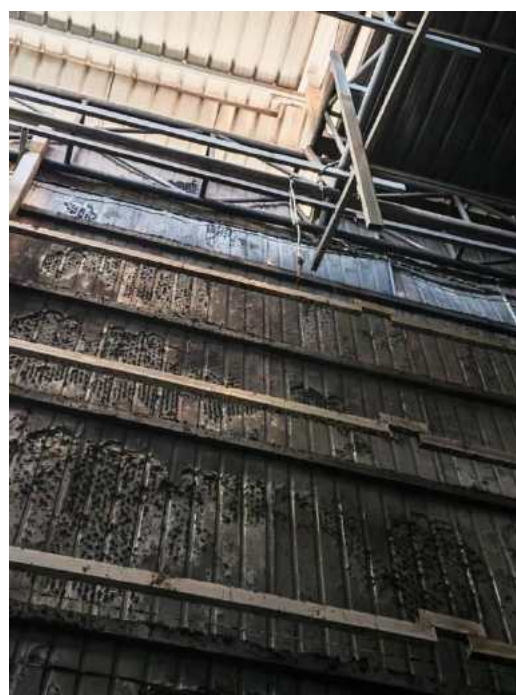
图 2 着火点张上方房顶

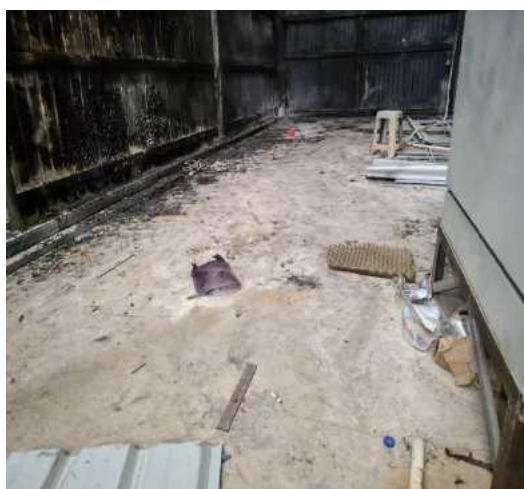
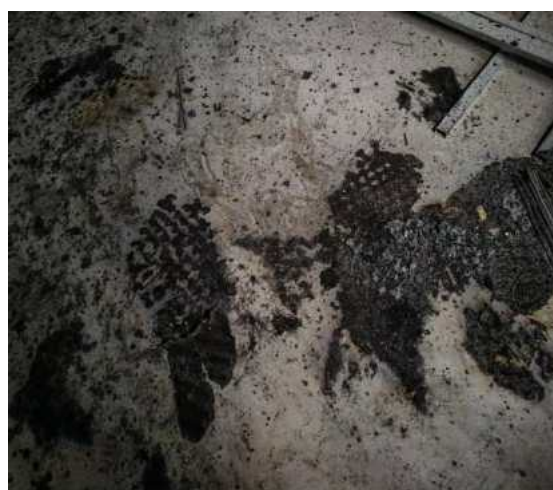
图 3、4 事故现场地面残留物品
