## 光明区马田街道佳速隆金属制品有限公司“6·29”触电死亡事故调查报告

日期：2023年 03月 06日    信息来源：光明区应急管理局

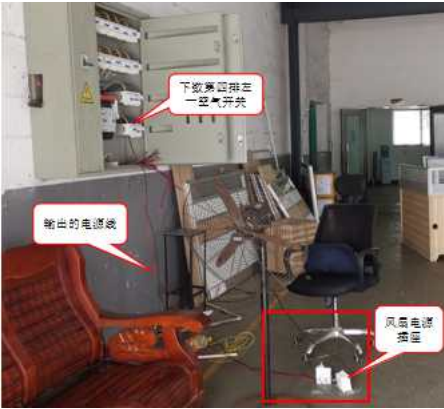
13时许，车间主任黄君吃完午饭回到厂里继续搬板材等物资时看到汤瑞珍在总电箱旁边躺在一张靠背的椅子上吹风扇（系汤瑞珍内右侧从上向下数第四排左一空气开关电源输出侧引出一条风扇插座电缆，事发前该风扇一直处于运转状态，即厂房总电箱总断路器处于合闸通电状态）。

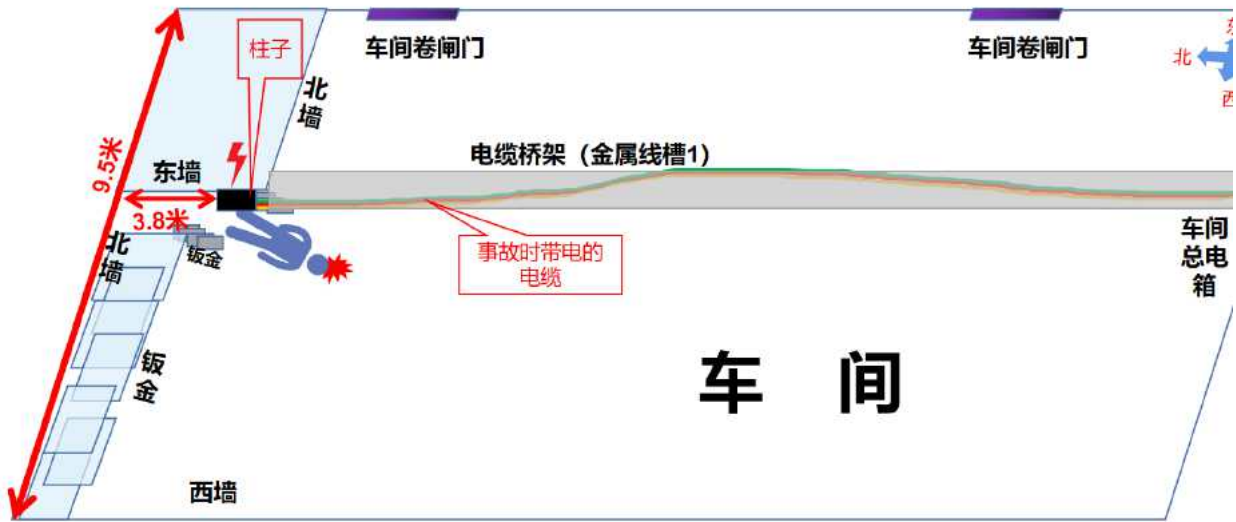
1.事故发生地点位于光明区马田街道根竹园社区竹田路120号横坑工业园佳速隆公司旧厂房内。该旧厂房为长方形，共4面墙，东个安装有卷闸门的出口，车间总电箱则壁挂设置在厂房南墙上，厂房西北角为堆放钣金的钣金区，厂房东北角设置有一间办公室，事该办公室西侧外墙和钣金区东侧之间的区域。

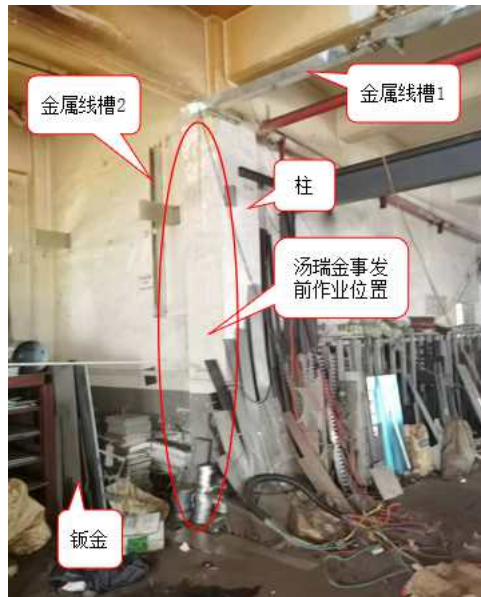
办公室西侧外墙上壁挂设置有激光切割机配电箱（事发前已被拆除），南端有一立柱，此立柱距离厂房北墙约3.8米，立柱上方有一条金属线槽（以下称金属线槽1），该线槽为南北走向，距离楼顶板约1米，距离地面约4米。立柱北侧0.52米处有一段垂直布置的金属线槽（以下称金属线槽2），金属线槽2底端与地面距离为1.6米，下方位置有黑色方形痕迹。距离立柱西侧1.2米处开始堆放的钣金一直堆墙边，立柱南侧地面有散落的电缆，电缆附近地面有一摊血迹。

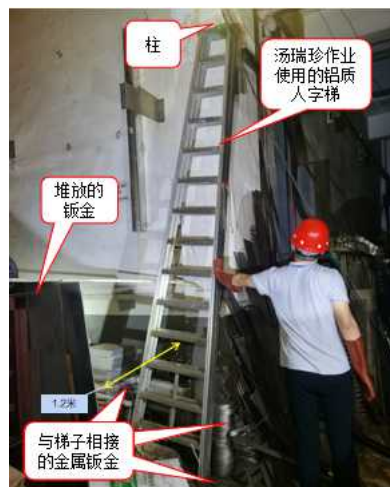
（1）事发前汤瑞珍站在铝质人字梯（铝质人字梯靠在与办公室西侧外墙墙面上）上进行电缆拆除作业，梯子高3.5米，中间有1:梯角完好无破损。梯子周边堆放有金属钣金材料，铝质人字梯梯脚、梯柱、梯棍均与周边金属钣金接触。选取多个与汤瑞珍作业使用字梯梯身接触金属钣金进行等电位导通测试，测试结果为铝质人字梯梯身与周边接触的钣金处于导通状态，即铝合金人字梯、周边钣金与大地处于同一等电位。

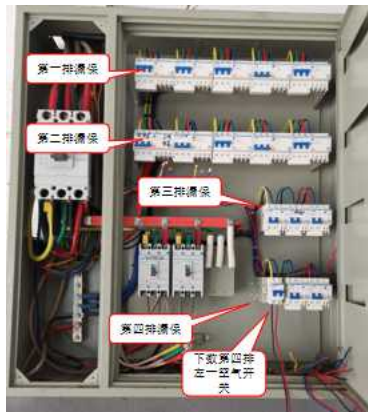
总配电箱内从上向下数第一排、第二排、第三排漏电保护开关和下排断路器电源输出侧均无电缆输出或电缆被拆除，只有从上向下左侧第一个空气开关电源输出侧有一组电缆输出至移动风扇的电源插座上。

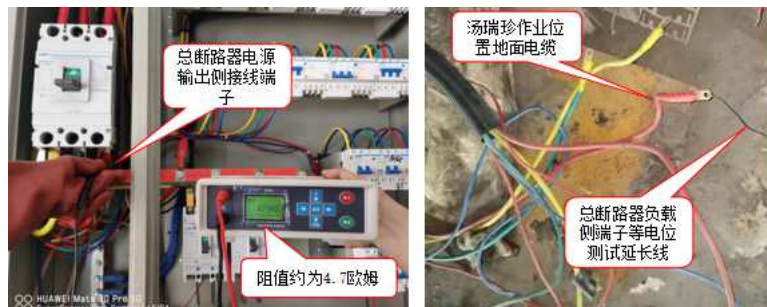
经现场测试，总断路器电源输出侧引出的电缆（为黄、绿、红3根相线与1根蓝色零线）与事发作业位置地面一组电缆（同样为黄、绿、红3根相线与1根蓝色零线，电缆端头裸露）相对应颜色的相线和零线导通。

（3）模拟触电还原事故经过：14时许，汤瑞珍在进行拆除原激光切割机配电箱位置的电缆时，该电缆是通过金属线槽1敷设至2位置，激光切割机配电箱拆除后，只剩下该电缆悬空在金属线槽2旁，且端头裸露在外。因汤瑞珍在中午休息时，为了吹风扇私自从1位置拉出一条电缆给风扇电源插座，并将总电源断路器合闸送电，而午休后又未将电源总断路器分闸断开，厂房总电源断路器一直处于合闸状态，导致事发时，搭在金属线槽2上的电缆裸露端头一直处于带电状态。当汤瑞珍站在铝质人字梯上进行电缆拆除作业时（距离地面1.5米），左手拇指不慎触碰到电缆裸露的铜导体，由于汤瑞珍未佩戴任何劳动防护用品（未佩戴安全帽、未穿戴绝缘鞋和绝缘手套，上半身裸体与铝质人字梯接触，铝质人字梯与地面上的金属钣金处于同一等电位，电流流经汤瑞珍的左手，再通过铝合金梯子，与铝质人字梯的金属钣金等金属导体流入大地，导致汤瑞珍触电（触电过程中，触电电流回路中汤瑞珍相当于一个导体。根据《电流对人和家畜的效应分：通用部分》5.3活动抑制，在本部分中的“活动抑制”意味着这样一种电流效应，即受电流影响的人的身体（或身体的部分）不能活动。汤瑞珍在触电发生时，手和身体不能自主地活动无法自行摆脱带电体）。

1.物的不安全状态：事发时，因厂房总电源断路器处于合闸送电状态，导致汤瑞珍准备拆除的激光切割机配电箱电缆（搭在金属上）接线端子裸露的铜导体带电，存在人身触电风险。
