# 威远县铸铜煤业有限公司“4·1”顶板事故调查报告

2025年4月1日18时45分,威远县铸铜煤业有限公司(以下简称“铸铜煤矿”)1221采煤工作面发生一起顶板事故,造成1人死亡,直接经济损失146.13万元。

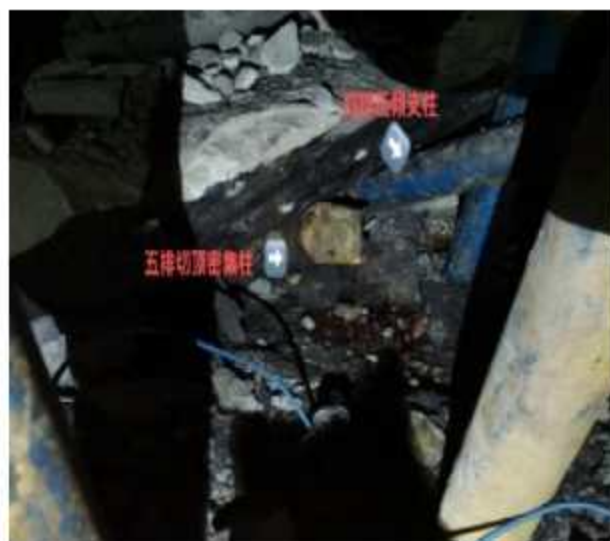
图 3

作面切顶线 1.4m，目测冒落高度大于 2m，冒落物呈扇形放射状堆积，冒落区第四排支柱和第五排支柱被冲倒(见图 3)。

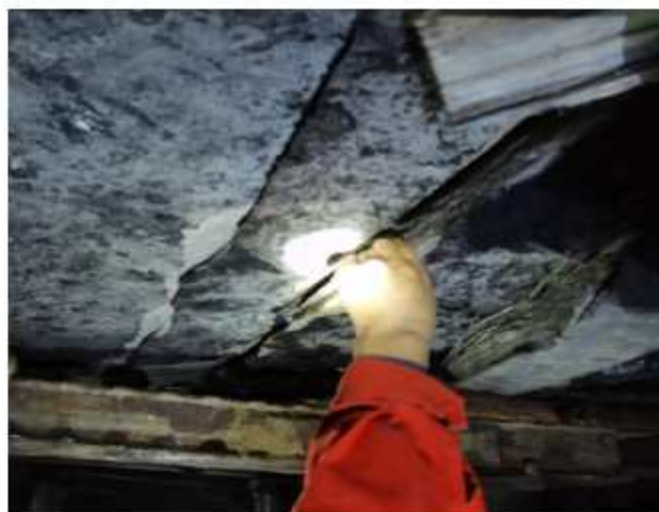
图 4

事故区域控顶范围内的三排支柱未受明显冲击，但顶板节理裂隙发育，多处出现沿工作面方向的裂缝（见图 4）。

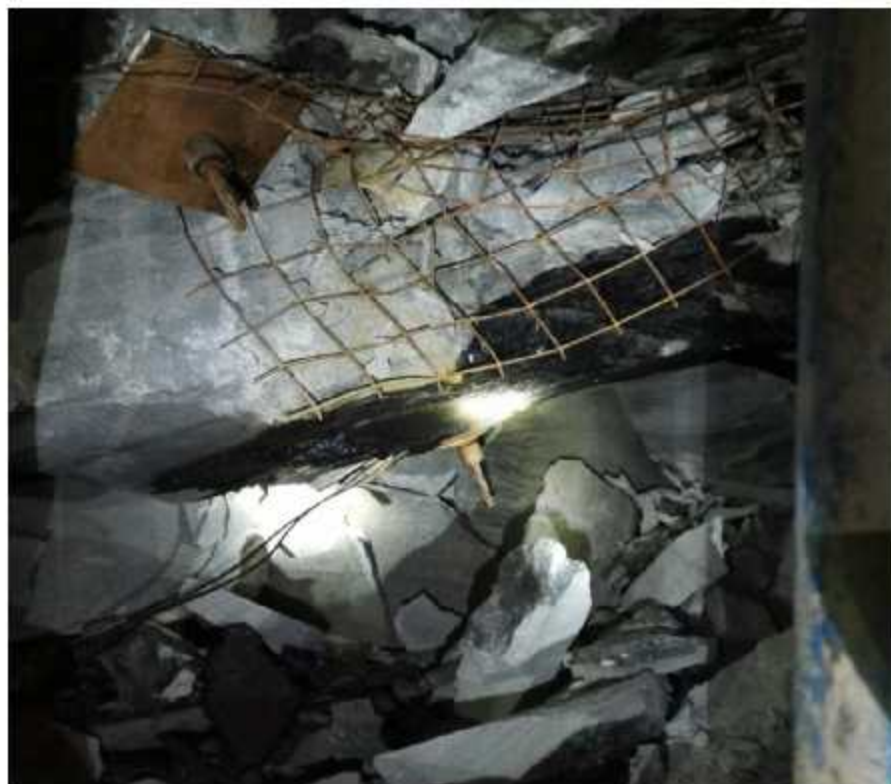
图 5

事故区域采空区垮塌的顶板打设有锚索（见图 5），据勘查现场的矿方管理人员介绍，该处打设的锚索为春节停产期

间对工作面顶板采取的加强支护措施。

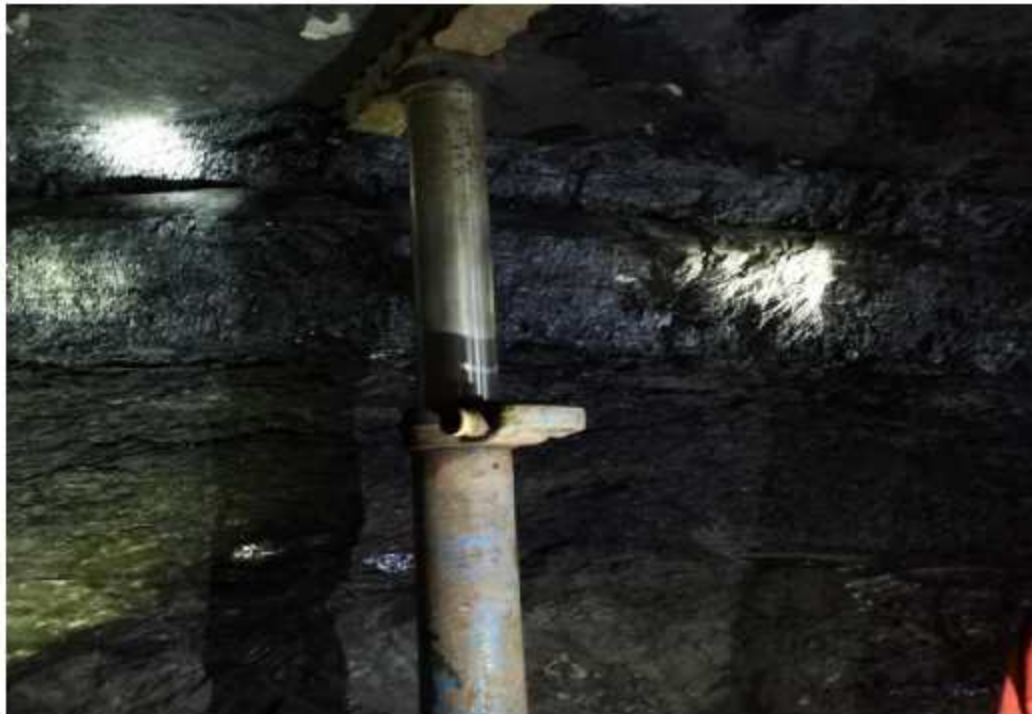
图 6

1221 采煤工作面煤层受挠曲等地质变化影响，煤层起伏大，顶底板不平（见图 6），特别是事故区域，距离采煤工作

面运输巷 12~42m 段,采高达 1.6~2.4m,事故点采高达 1.8m,导致采煤工作面采用不同型号的单体液压支柱进行支护。

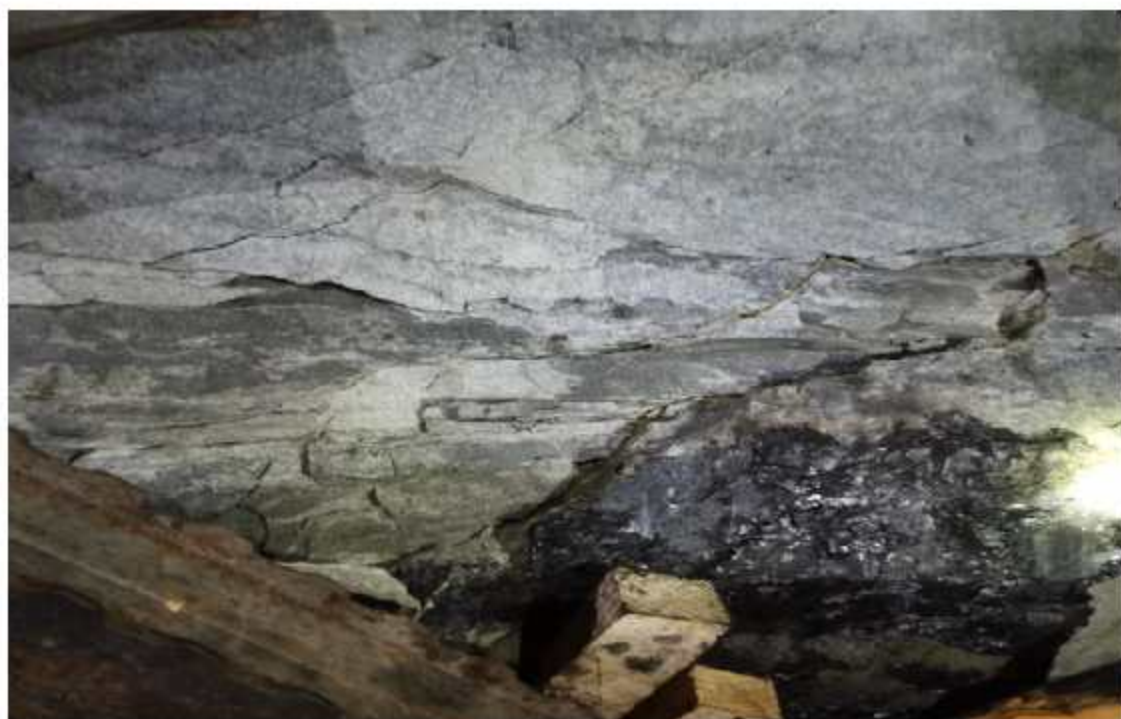
图 7

1221 采煤工作面事故区域顶板为砂岩,较硬且脆,节理裂隙发育(见图 7),顶板在控顶范围内已出现多处裂缝,且采空区顶板有未退锚的锚索支护,顶板应力集中,支护受力不均,在回柱前顶板已处于垮落的临界状态,回柱后顶板突

然断裂垮塌。

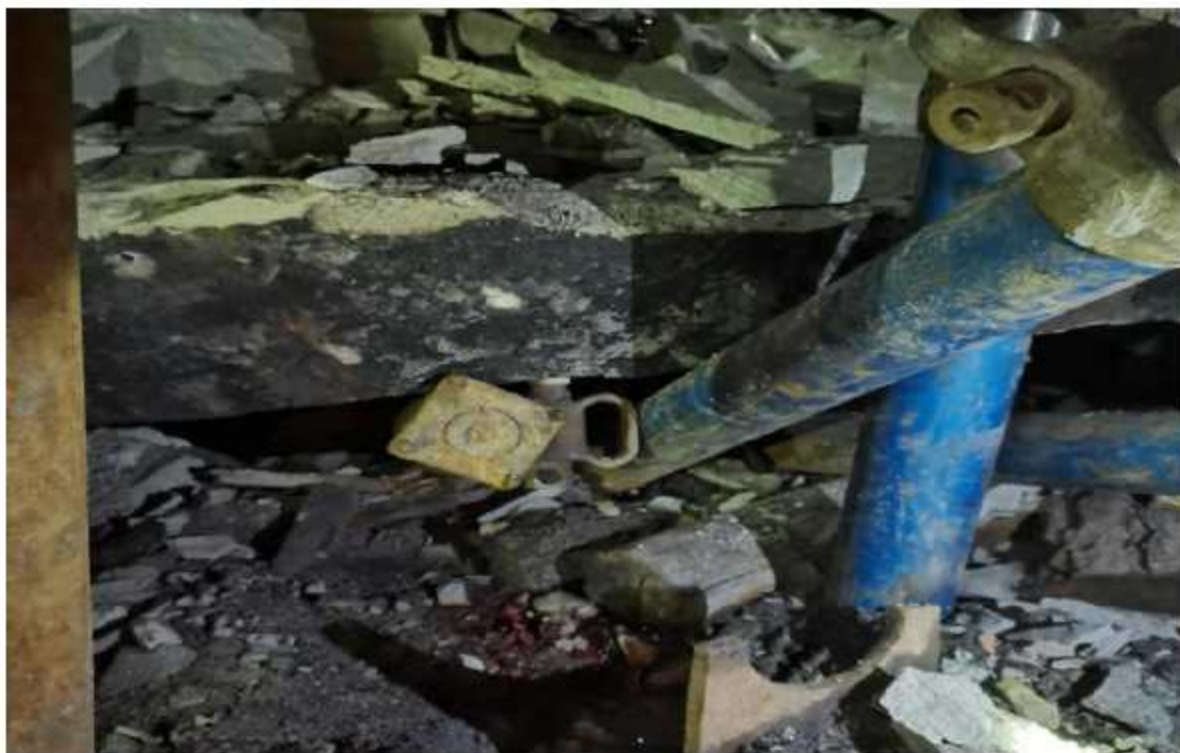
图 8

采空侧顶板突然垮塌，冲倒 1221 采煤工作面第五排的切顶密集支柱，同时也将采煤工作面的第四排支柱冲倒（见图 8），回柱工未按作业规程的规定采用卸载手把远距离对支柱卸压，被冲倒的密集支柱砸中并压住作业人员颈部，其头部右侧撞击在推溜器卡箍上。

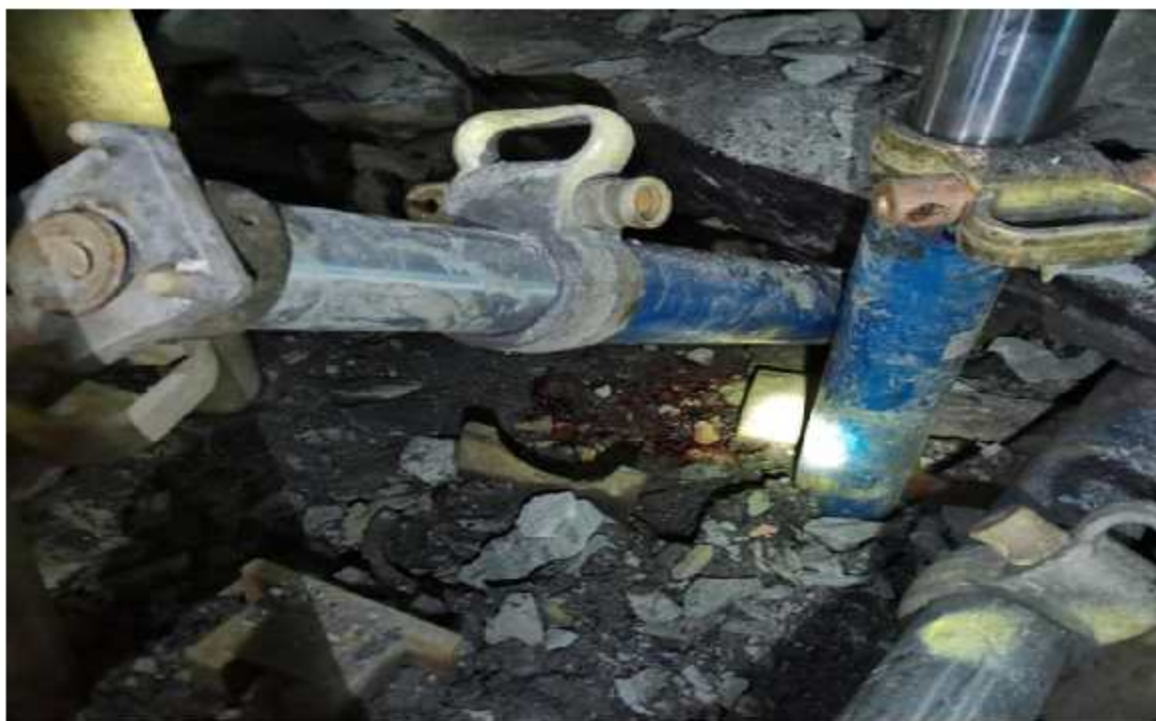
图 9

据威远县公安局提供《法医学尸体检验记录》(法病字〔2025〕20号)报告载明：“伤者头部右顶部扪及约2cm×3cm局部骨质凹陷，颅脑损伤死亡；仁寿县广济医院死亡证明书记载：直接导致死亡的原因为“颅内出血，脑疝形成失血性休克”。根据现场勘查发现，事故点推溜器卡箍恰好位于伤者脑部位位置见(图9)，根据伤者倒下的形态及其伤口位置，并结合现场作业人员证言，分析判定伤者在被倒下支柱顶住颈部后，头部右侧在推溜器卡箍上，导致受伤致死。
