# 濮阳台前“12·1”较大道路交通事故 调查报告

经调查和论证，该事故是一起因后车司机在夜间行驶时未与前方同车道车辆保持足以制动的安全距离导致后车与前车追尾相撞，造成后车内 3 人死亡 1 人受伤的较大道路交通事故。

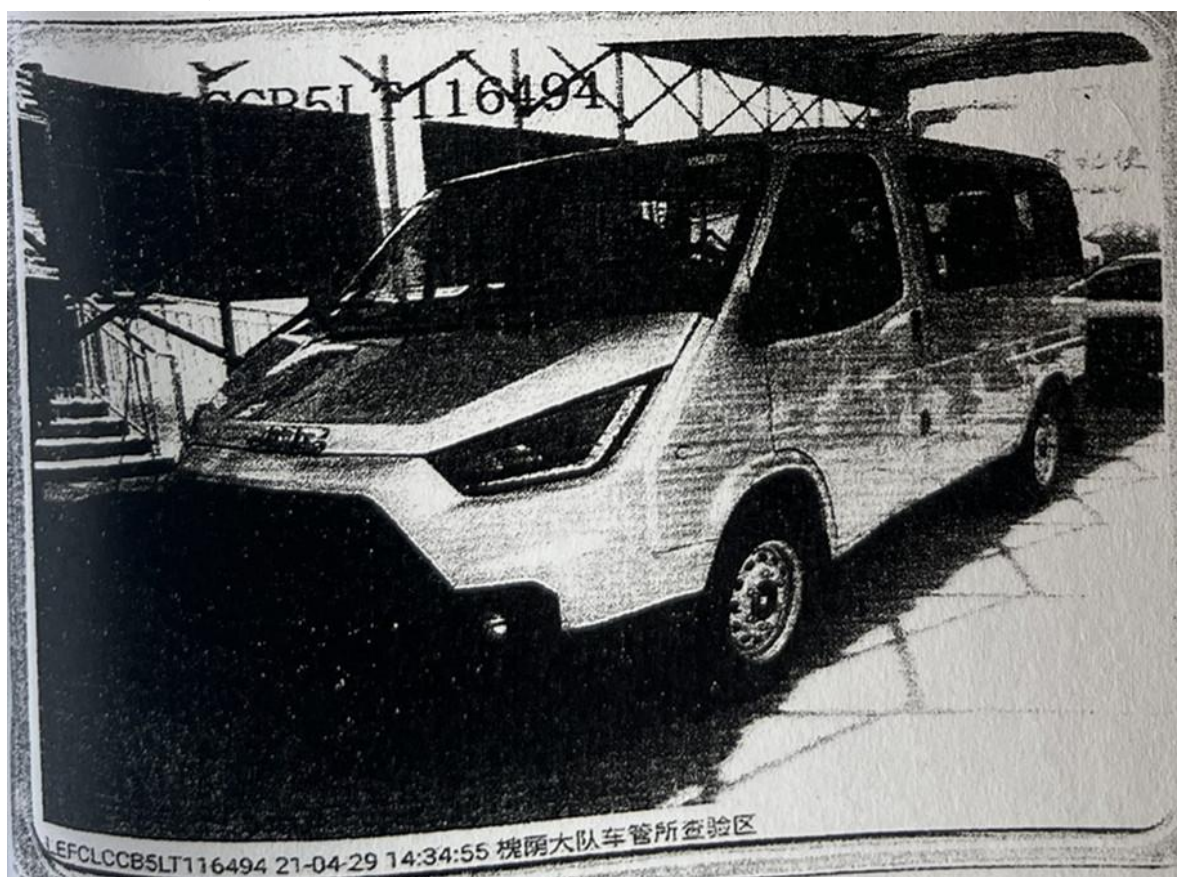
鲁 A61KB1 小客车

（2）悬挂“鲁 A61KB1”号牌小型普通客车转向系、制动系、照明系因碰撞损坏，故无法客观判断是否符合要求；四轮轮胎符合要求；安全气囊控制单元因碰撞损坏，故无法客观判断是否符合要求；副驾驶安全带因碰撞损坏，故无法客观判断是否符合要求，其余六个安全带符合要求；第一排主副驾驶座椅因碰撞变形损坏，故无法客观判断是否符合要求，第二排及第三排座椅符合要求；未检见配备 EDR 系统及行车记录仪装置。事发前 30 秒的速度为 33.19m/h，事发前 15 秒的速度为 61.52m/h，事发时的速度为 65.2km/h；在事发前的 30 秒内，速度呈上升状态，且事发前 30 秒~15 秒期间速度上升约 85%，事发前 30 秒~15 秒处于突然加速状态。

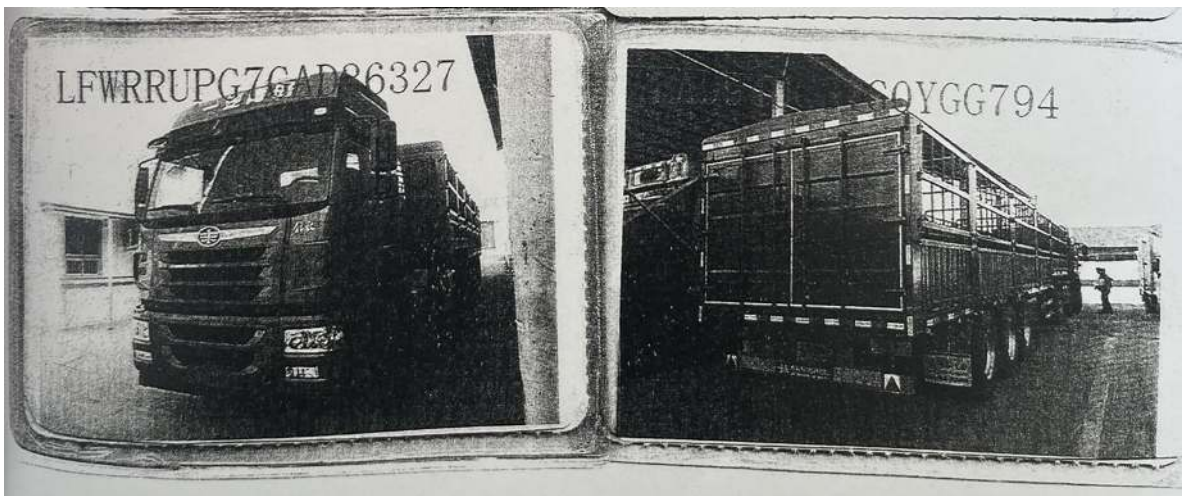
豫 J18517 半挂车、豫 JL193 挂车

（1）悬挂“豫 J18517”号牌重型半挂牵引车右侧后视镜、左侧上方后视镜结构完整，镜面能够清晰观察侧后方视野；其左侧下方后视镜框破损、镜片破裂，通过镜面观察所映出的图像存在错裂现象；悬挂“豫 JL193 挂”号牌重型仓栅式半挂车后尾灯因碰撞损坏，故无法客观判断是否符合要求；后下部防护装置因碰撞中导致其构件左端向前弯折变形，故无法客观判断是否符合要求。
