## 光明区公明街道深圳优洛特有限公司“7·3”触电事故调查报告

日期：2020年01月10日 信息来源：光明区

2019年7月3日9时许，在公明街道上村社区深圳市优洛特电机有限公司发生一起触电事故，造成一人死亡。

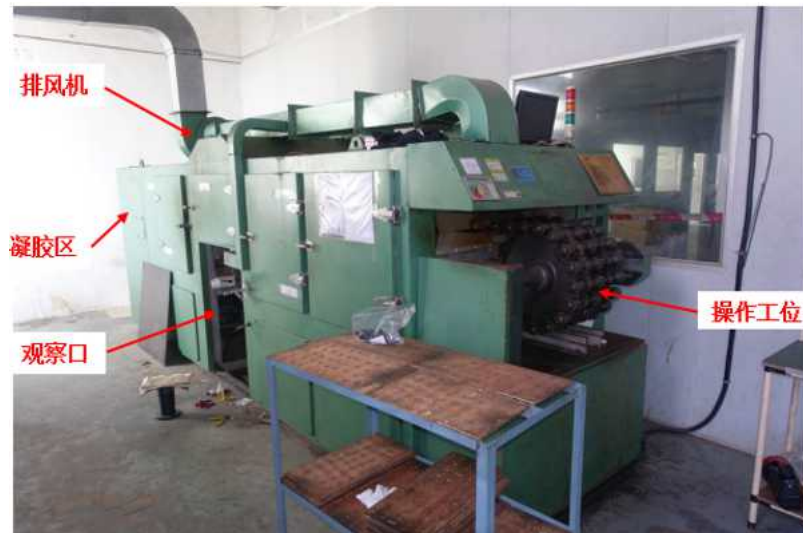
图1 涉事滴漆机

1、涉事滴漆机的金属架顶部安装有4台电机（其中1台停用），电机下部装设有电机调速器，各调速器的接线端子裸露，在3台电机间，各调速器的接线端子均带AC 220V危险电压。由此说明，事发时涉事工人接近3台电机的带电部位进行管道维修作业，不满足GB 26164.1-2010《电业安全工作规程第1部分：热力和机械》第3.5.3条规定：不准靠近或接触任何有电设备的带电部分，特殊许可的工作标准DL 408《电业安全工作规程（发电厂和变电所电气部分）》中的有关规定。

3、涉事加热管的电源线从滴漆机金属外壳的顶部进入，并联连接到2根加热管处，入线部位有玻璃纤维绝缘套管加强防护，但该及电源线的绝缘层均已破损，露出内部金属导体，在引入处有明显焦黑，并有熔融珠状金属物，断开涉事加热管的电源线，仍处于号由此说明涉事加热管对滴漆机金属外壳存在接地故障。

4、滴漆机的多根地线共同连接在一个接地端子处且连接松动，不满足GB 5226.1-2008《机械电气安全机械电气设备第1部分：条件》第13.1.1条规定：一个端子只应连接一根保护导线。所有连接，尤其是保护联结电路的连接应牢固，防止意外松脱。

2、涉事滴漆机的接地导通不良，未采用漏电开关进行分级保护，且涉事加热管的电源线与滴漆机金属外壳发生接地故障，当涉某进入滴漆机后部通道时，其肢体同时碰触滴漆机金属外壳和金属窗框，或同时碰触滴漆机金属外壳和金属支架，电流经人体和金属属支架形成回路，引发本次触电事故。

1、深圳优洛特电机有限公司要深刻吸取事故教训，加强对作业现场的全面排查，尤其要做好带电作业的安全防护，对查出的隐患整改，要加强对作业人员的安全生产教育和培训，严格按照法律法规要求监督、教育从业人员规范作业，健全安全隐患排查制度，加度，对发现的安全隐患要及时整改，防止安全生产事故再次发生。

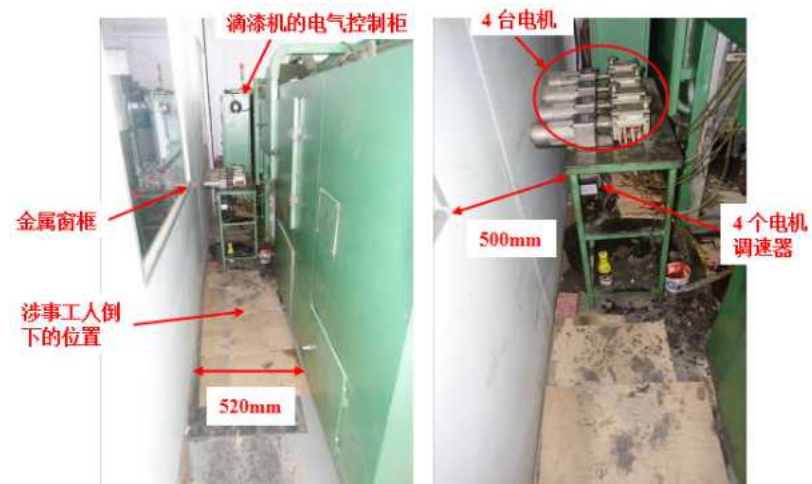
图2 涉事滴漆机后部的通道

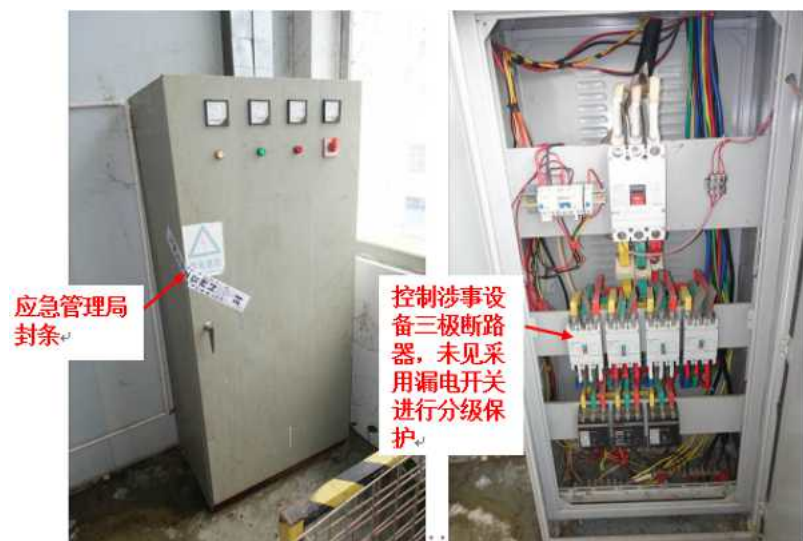
图3 涉事单位的电源总开关柜

2、有两个控制柜控制滴漆机电气控制柜的电源，分别为涉事单位的可靠性测试中心内的电源开关柜和涉事单位的电源总开关柜柜内控制滴漆机电源的开关器件均为三极断路器，均未见采用剩余电流动作保护装置RCD（简称漏电开关）进行末端保护和分级保护

2、公明街道办事处要认真吸取事故教训，以此为戒，加强安全监管力度，加大安全生产宣传教育，确保生产设备用电安全，防故的再次发生，要坚持以事故为导向，积极分析事故起因，严查细排事故隐患，加强对安监网格巡查队伍监督管理，及时约谈事故柜并进行责任倒查。针对企业电气线路存在的问题，积极进行工作部署，进一步加强对企业电路安全保护装置的排查整治力度，对三级装置进行全面摸排，并加强对第三方检测服务机构的服务水平与服务能力的监督与检查。

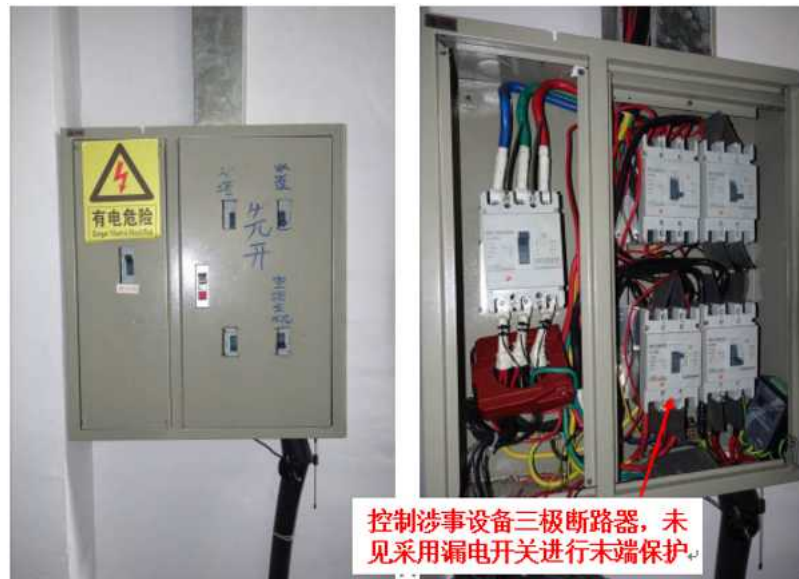
图4 涉事单位的可靠性测试中心内的电源开关箱
