# 范岗镇“10·24”亡人火灾事故调查报告

2025年10月24日18时26分许，桐城市范岗镇合安村大官塘旁边一处厂房发生火灾，过火面积约350平方米，造成1人死亡。

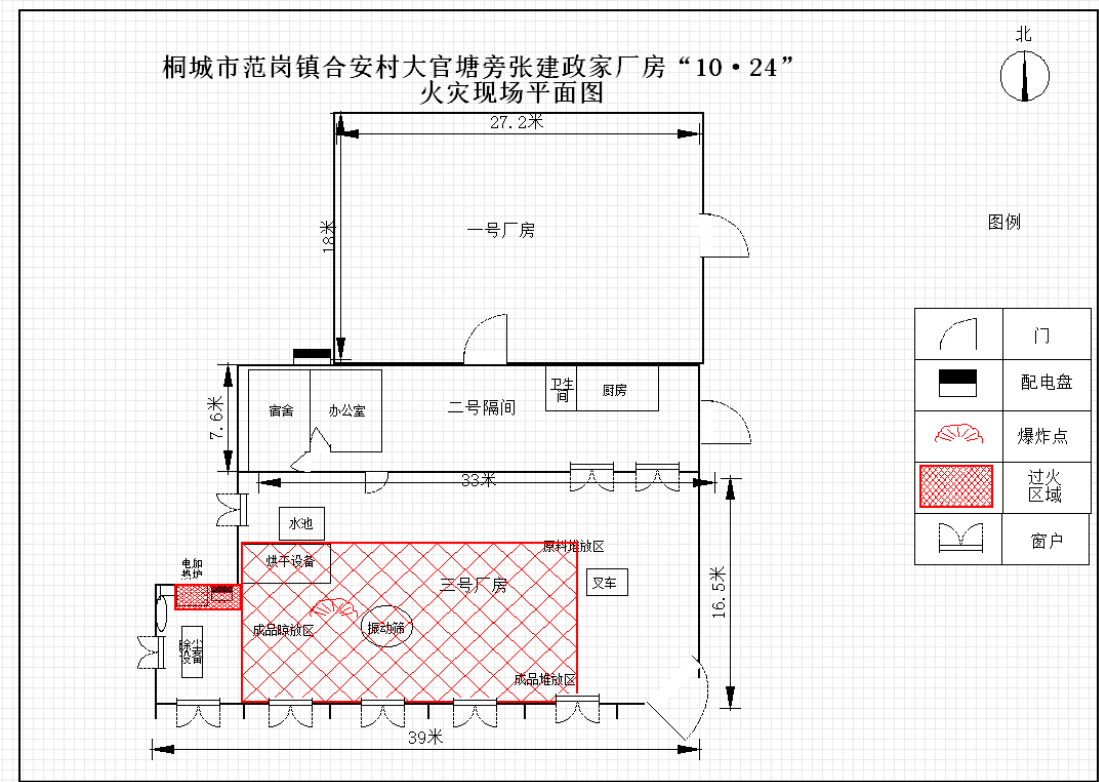
现场平面图

起火建筑为张建政家自建厂房，建于2012年，位于桐城市范岗镇合安村大官塘旁，东侧毗邻内部道路，南侧、西侧毗邻厂房，北侧毗邻西湖小院。张建政家自建厂房坐北朝南，起

火建筑共设有三间联排式房屋，北侧为厂房（490 平方米），中间为搭建的隔间（内设有厨房、办公室、宿舍，250 平方米），南侧为厂房（590 平方米），均为地上 1 层，钢结构，院门朝北。10 月 9 日左右，盛书中口头租赁（未签订租赁协议、未办理营业执照）张建政家厂房用于加工植物生长调节剂。

三间联排式房屋中，自北向南第三间厂房损毁最为严重，已呈烧毁状态；第二间隔间顶部存在明显冲击痕迹及烟熏痕迹，内部物品基本无过火痕迹，但部分物品因受冲击作用散落于地面；第一间厂房未受火灾影响，无过火痕迹。
